FISCALIZAÇÃO NOS SISTEMAS DE ÁGUA E ESGOTO

RELATÓRIO DE FISCALIZAÇÃO TÉCNICA DOS SISTEMAS DE ÁGUA E ESGOTO DO MUNICÍPIO DE  
LUIZ ANTÔNIO

PRESTADOR: SANEL - LUIZ ANTÔNIO

Ribeirão Preto, maio de 2026

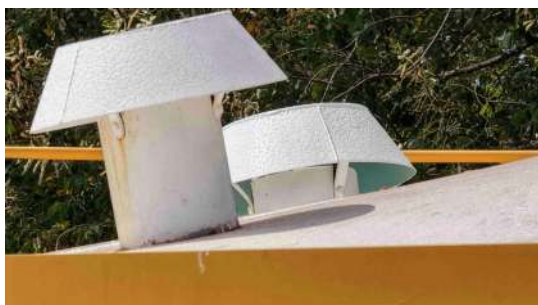
As fotos captadas com auxílio de drone não evidenciam a presença de telas de proteção nas tubulações de ventilação existentes no topo do reservatório. Existe uma abertura circular no centro da parte superior do reservatório que deve ser fechada ou protegida com tela a fim de evitar entrada de sujidades no interior da estrutura.

**Foto 1** - Tubos de ventilação sem tela de proteção.

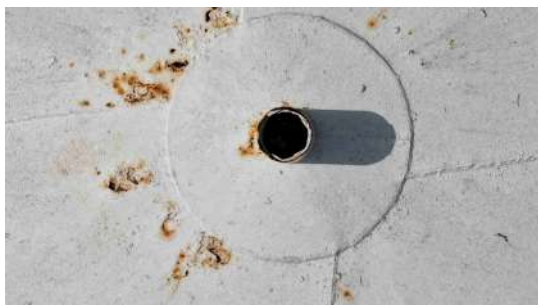
**Foto 3** - Abertura no centro da parte superior do reservatório, sem tela de proteção.

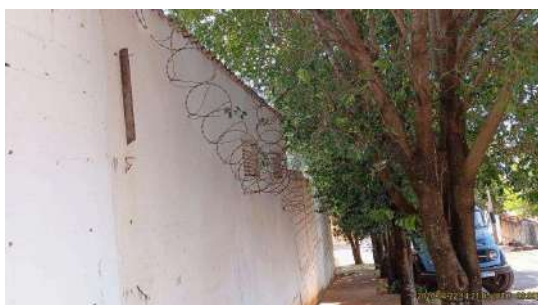
A concertina sobre o muro do perímetro está cedendo em alguns pontos, sendo necessário reposicionamento e fixação.

**Foto 1** - Concertina colapsando, vista a partir do passeio público.

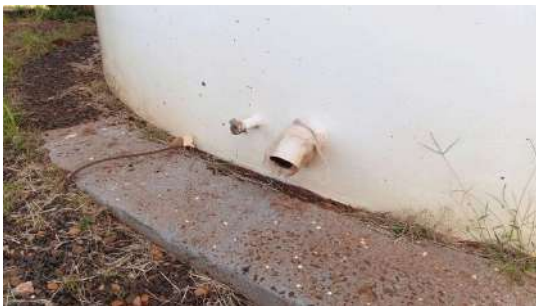
No momento da fiscalização, a tela de proteção na saída do extravasor estava rompida, porém, em 08/05/2026, antes do fechamento do relatório de fiscalização, o prestador enviou registro fotográfico evidenciando resolução

**Foto 1** - Tela rompida na saída do extravasor.

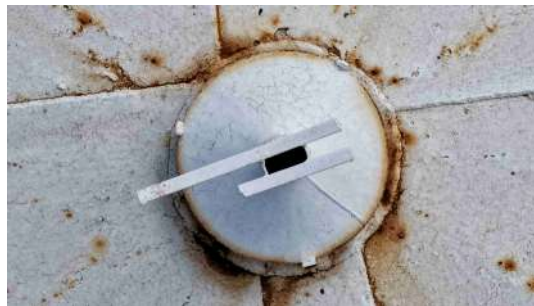
desta não conformidade. As imagens de drone não evidenciam tela de proteção nas abertura de ventilação no topo do reservatório. A abertura de ventilação localizada no centro da parte superior do reservatório permite entrada de água de chuva e não está protegida com tela.

**Foto 2** - Abertura de ventilação no centro da parte superior do reservatório não possui tela de proteção e permite entrada de água de chuva.

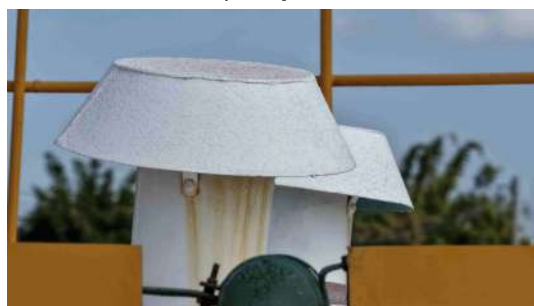
**Foto 5** - Tubulações de ventilação sem tela de proteção.

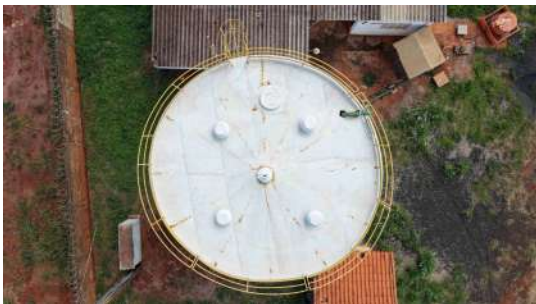
Existem vários pontos de corrosão na parte superior do reservatório, sendo necessário tratamento e pintura para proteção. Existe uma tubulação que acessa o reservatório, em sua parte superior, através de uma abertura irregular que permite, por sua disposição, a entrada de sujidades no interior da estrutura, sendo necessário o fechamento dessas aberturas irregulares e a correta conexão da tubulação com o reservatório.

**Foto 1** - Pontos de corrosão na parte superior do reservatório.

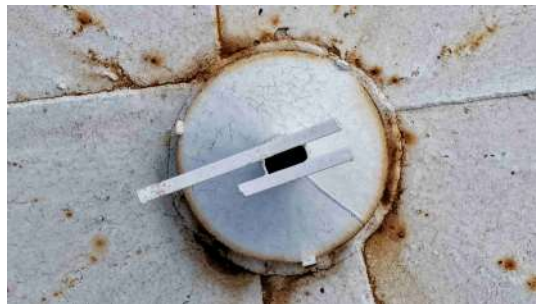
**Foto 2** - Corrosão no topo do reservatório.

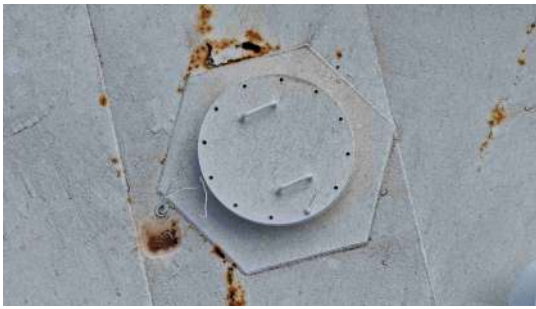
**Foto 3** - Corrosão no topo do reservatório.

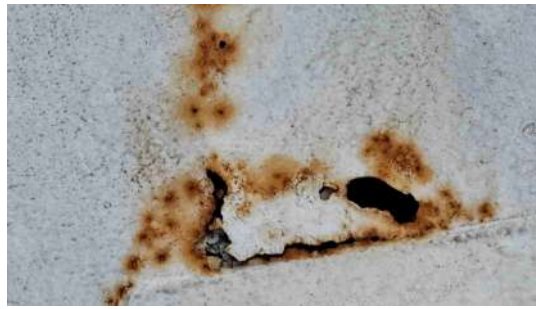
**Foto 4** - Corrosão no topo do reservatório.

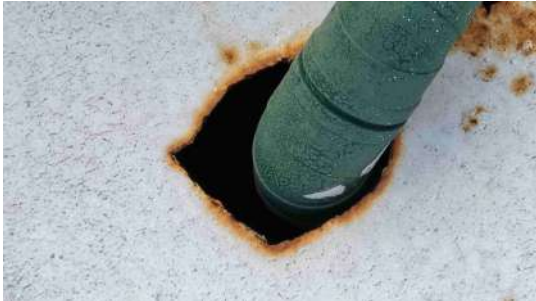
**Foto 5** - Aberturas irregulares através das quais está posicionado o tubo de alimentação do reservatório.

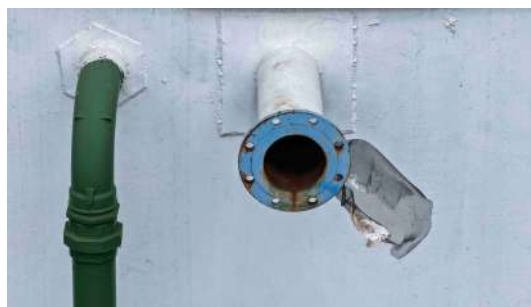
**Foto 2** - Abertura do extravasor não está protegida com tela.

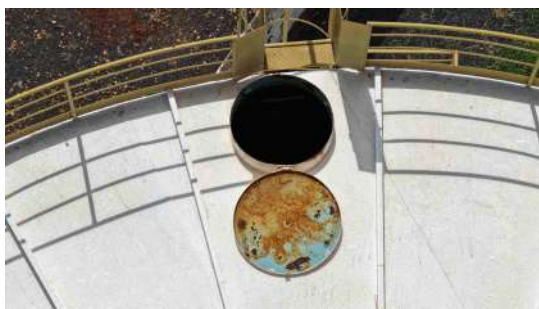
A tampa de inspeção se encontrava aberta no momento da fiscalização, devendo permanecer fechada com dispositivo de travamento (NBR 12217 1994).

**Foto 1** - Tampa de inspeção aberta na parte superior do reservatório.
