## Relatório de Fiscalização - Araraquara - maio/2026

### RELATÓRIO DE FISCALIZAÇÃO TÉCNICA DOS SISTEMAS DE ÁGUA E ESGOTO DO MUNICÍPIO DE ARARAQUARA

PRESTADOR: Departamento Autônomo de Água e Esgotos - DAAE

Americana, maio de 2026

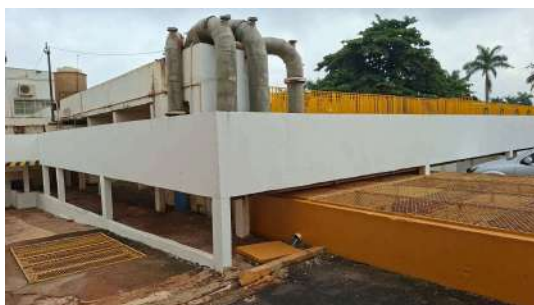
**Foto 27** - Entrada de água bruta na ETA.

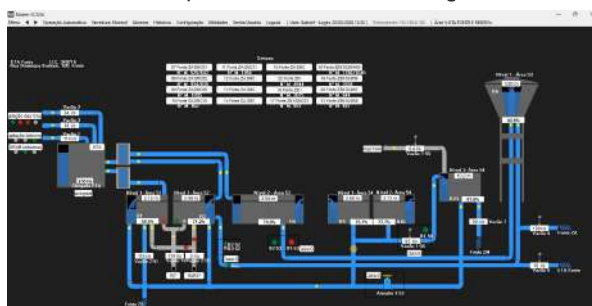
**Foto 5** - Sistema de Telemetria da ETA exibindo, no canto esquerdo, vazões de entrada de água bruta na ETA. As saídas dos diversos reservatórios abastecidos pela ETA também possuem telemetria e têm a vazão monitorada.

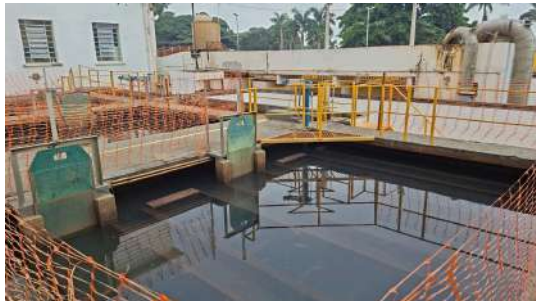
Guarda corpos estão sendo substituídos por modelos de novo padrão. As áreas sem guarda-corpo estavam sinalizadas.

**Foto 5** - Parte dos filtros onde serão instalados novos guarda-corpos.

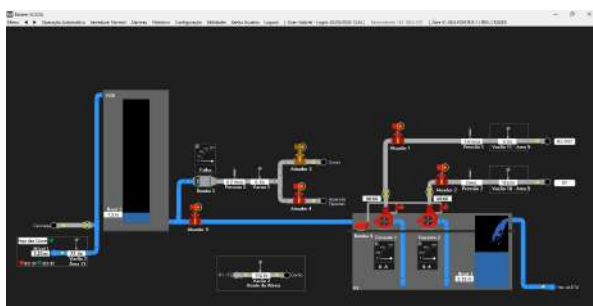
**Foto 7** - Visualização da casa de bombas 1 no sistema de telemetria.

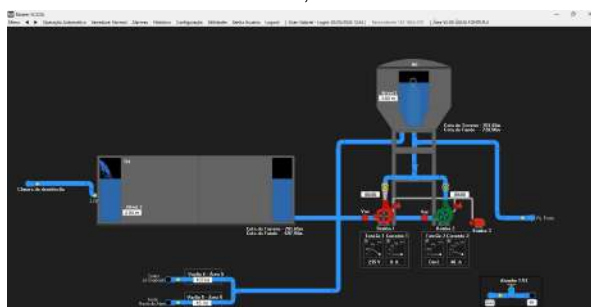
**Foto 9** - Visualização da casa de bombas 3 no sistema de telemetria.

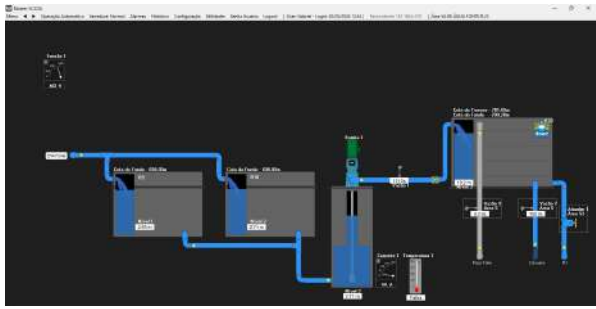
Foto 4 - Visualização da elevatória no sistema de telemetria.

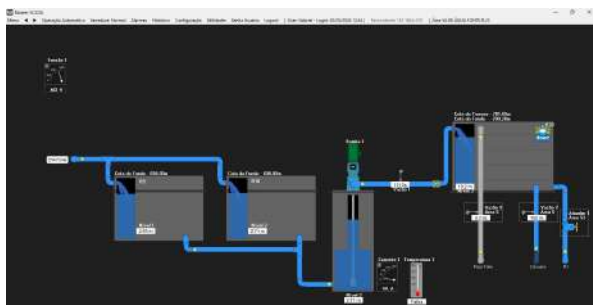
Foto 1 - Visualização do nível do R23.

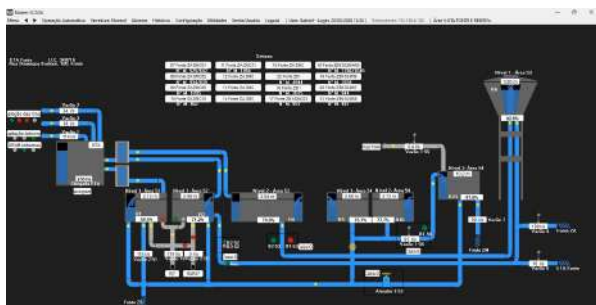
**Foto 1** - Visualização dos reservatórios da ETA  
Fonte, dentre eles o R4, exibindo o nível.

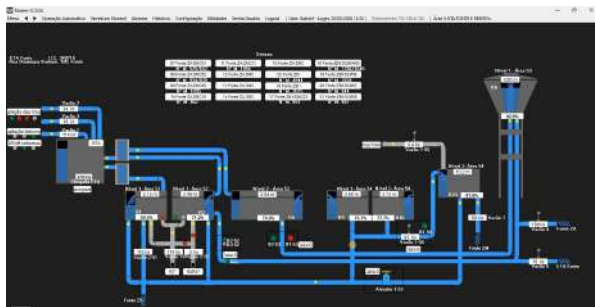
**Foto 1** - Visualização do nível dos reservatórios da ETA Fonte, dentre eles o R1.

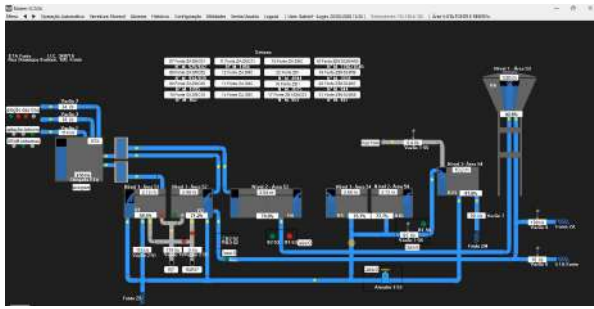
**Foto 1** - Visualização do nível dos reservatórios da ETA Fonte, dentre eles o R9 e R10.

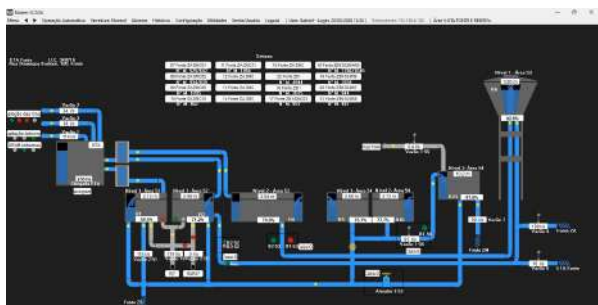
**Foto 1** - Visualização do nível dos reservatórios da ETA Fonte, dentre eles o R9 e R10.

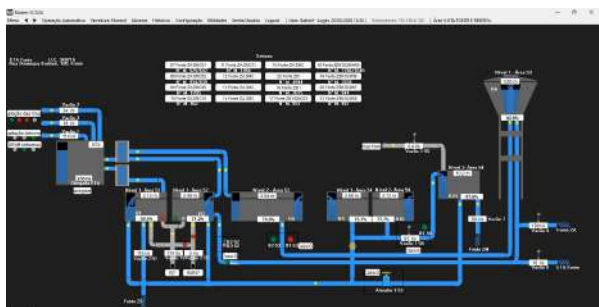
**Foto 1** - Visualização do nível dos reservatórios da ETA Fonte, dentre eles o R2

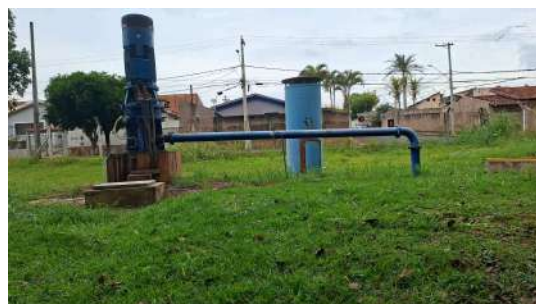
**Foto 6** - Visão geral do poço.

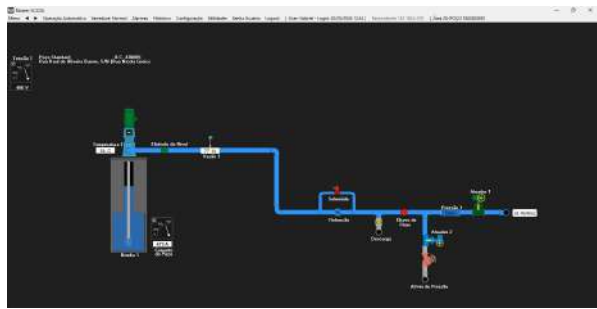
**Foto 2** - Visualização do poço Standard no sistema de telemetria, que inclui monitoramento da vazão.

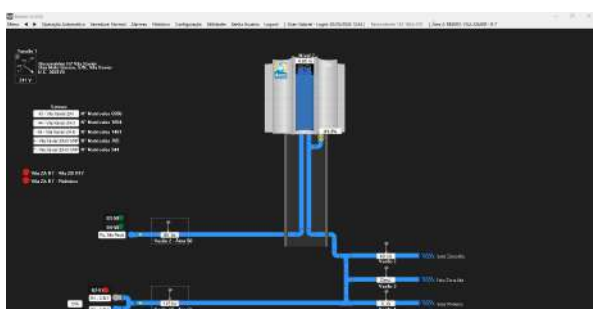
**Foto 1** - Visualização do nível do R7 no sistema de telemetria.

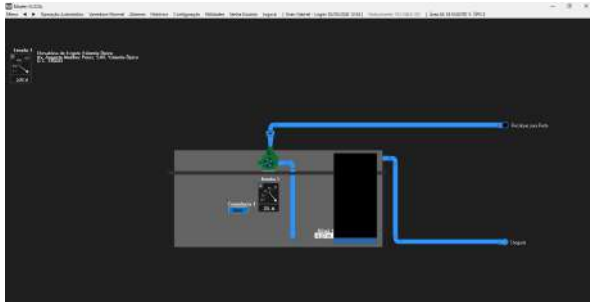
**Foto 7** - Visualização da EEEB no sistema de telemetria.

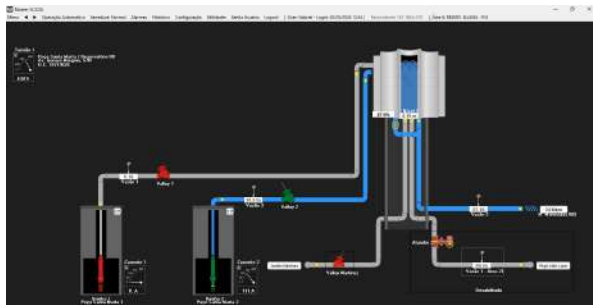
**Foto 1** - Visualização do nível do R8 por telemetria.

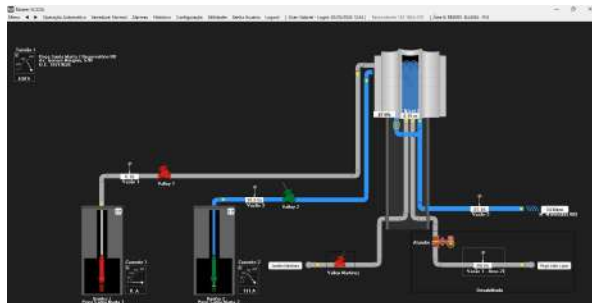
**Foto 2** - Visualização das vazões dos poços Santa Marta no sistema de telemetria.

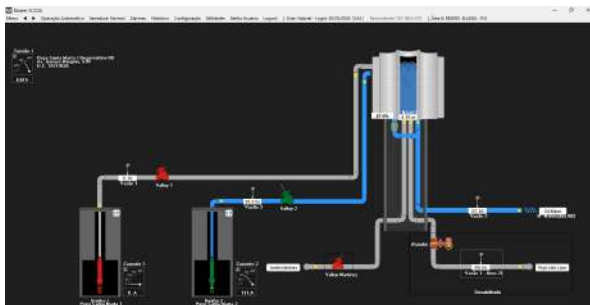
**Foto 2** - Visualização das vazões dos poços Santa Marta no sistema de telemetria.

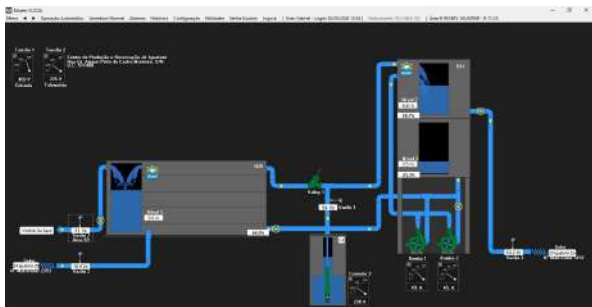
**Foto 1** - Visualização do sistema Iguatemi na telemetria, incluindo o nível do R25.

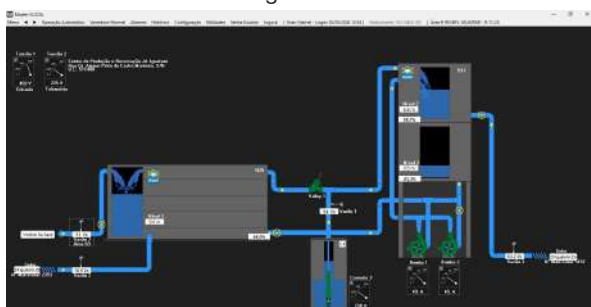
**Foto 11** - Visualização da elevatória do sistema Iguatemi, abastecendo o R11.

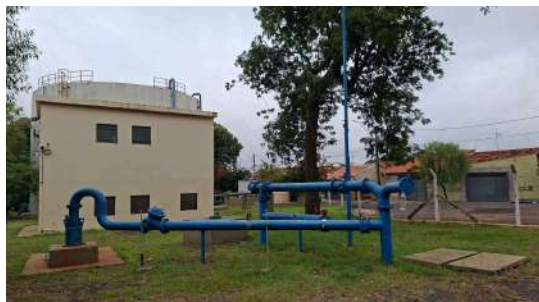
**Foto 5** - Poço Iguatemi e R25 ao fundo.

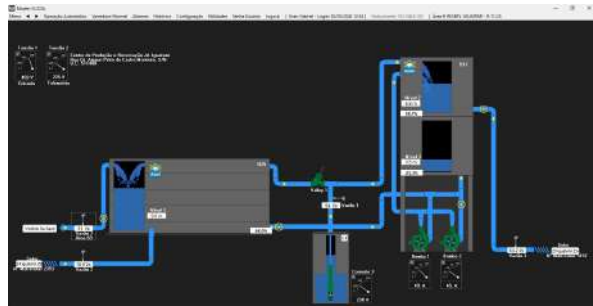
**Foto 2** - Através da telemetria visualiza-se a vazão na saída do poço Iguatemi.

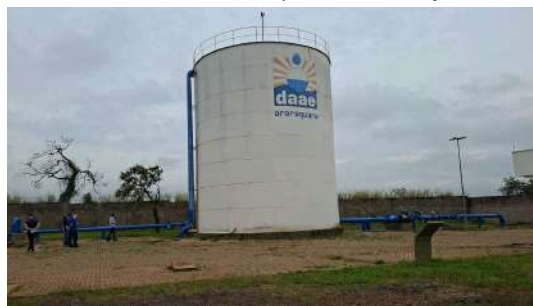
**Foto 12** - R45, abastecido pelo poço Victorio de Santi.

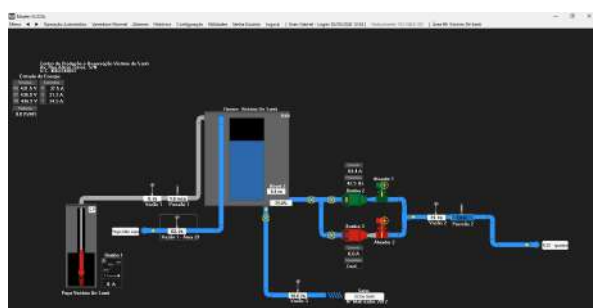
**Foto 1** - Visualização do nível do R45 por telemetria.

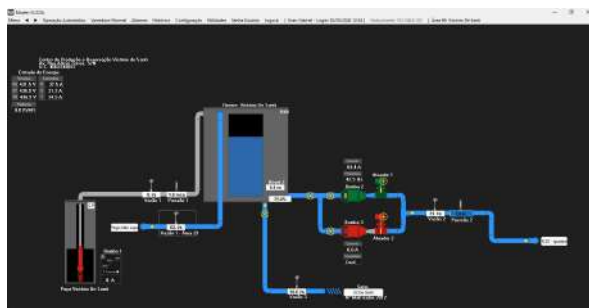
**Foto 2** - Visualização do monitoramento da vazão na saída do poço Victorio de Santi.
