## Relatório de Fiscalização

### RELATÓRIO DE FISCALIZAÇÃO TÉCNICA DOS SISTEMAS DE ÁGUA E ESGOTO DO MUNICÍPIO DE RAFARD

PRESTADOR: DIVISÃO MUNICIPAL DE ÁGUA E ESGOTO DE RAFARD

Americana, maio de 2026

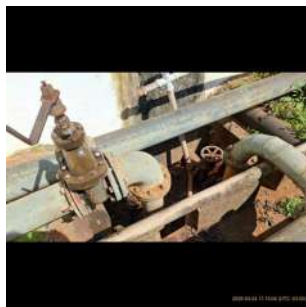
A EEAT apresenta vazamentos nos registros da tubulação de sucção. Não conformidade já apontada no Relatório de Fiscalização nº 154/2024.

**Foto 1** - Vazamento nos registros da sucção

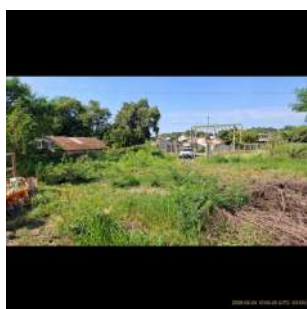
A ETE apresenta mato alto em toda a sua área e acúmulo de galhos secos, sendo necessária a realização de roçagem e limpeza. Adicionalmente, os sopradores não se encontravam em funcionamento no momento da fiscalização, devendo ser providenciado o reparo imediato dos equipamentos.

**Foto 1** - Mato alto na entrada da ETE.

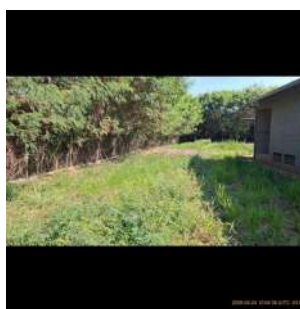
**Foto 2** - Mato alto na lateral.

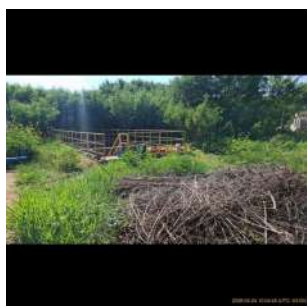
**Foto 3** - Galhos secos e mato alto.
