### RELATÓRIO DE FISCALIZAÇÃO TÉCNICA DOS SISTEMAS DE ÁGUA E ESGOTO DO MUNICÍPIO DE COSMÓPOLIS

**PRESTADOR: DEPARTAMENTO DE ÁGUA E ESGOTO (DAE) – SECRETARIA MUNICIPAL DE SANEAMENTO BÁSICO DE COSMÓPOLIS**

**Fiscalização Programada – Verificação de Não Conformidades**

Americana, maio de 2026

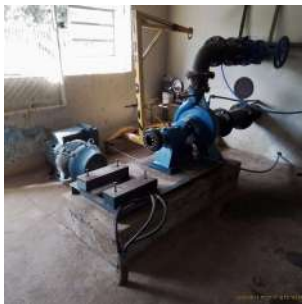
Não há conjunto motobomba reserva. Não Conformidade está sendo monitorada no Auto de Notificação nº 295/2025

**Foto 1** - Conjunto motobomba desmontado

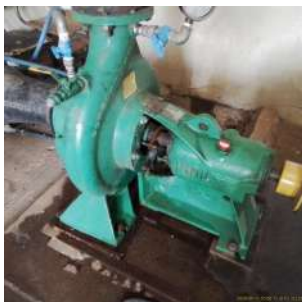
Avaliar a condição da gaxeta, em razão da elevada saída de água observada

**Foto 1** - Excesso de vazamento de água na gaxeta

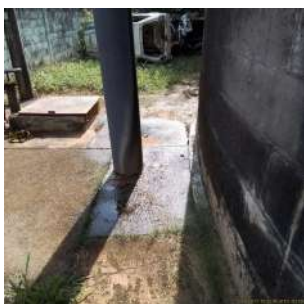
**Foto 1** - Mancha de água do vazamento

Reparar o vazamento  
na flange

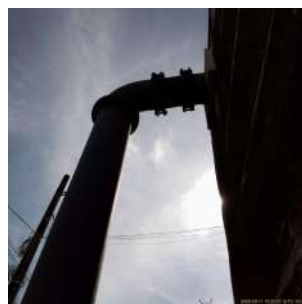
**Foto 2** - Vazamento de água na flange

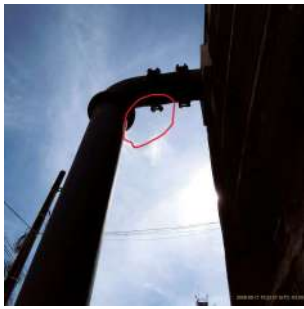
**Foto 3** - Detalhe do vazamento na flange

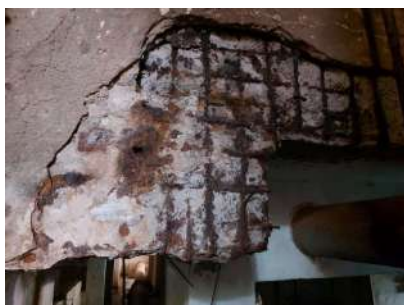
**Foto 54** - Ferragem exposta do concreto armada da estrutura. Não Conformidades já foram apontadas no Auto de Notificação nº 295/2025.

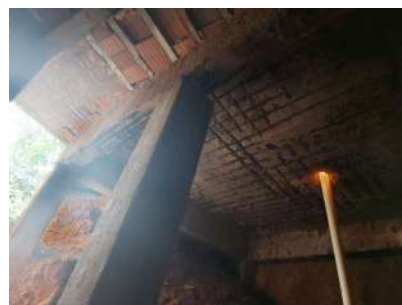
**Foto 55** - Laje da passagem dos filtros com a armadura exposta. Não Conformidades já foram apontadas no Auto de Notificação nº 295/2025.

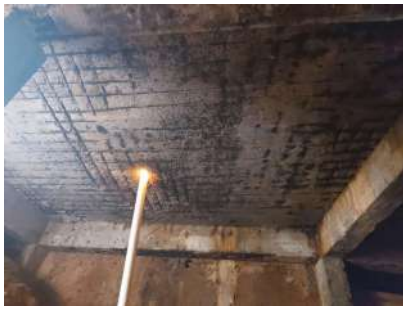
**Foto 56** - Laje da passagem dos filtros com a armadura exposta. Não Conformidades já foram apontadas no Auto de Notificação nº 295/2025.

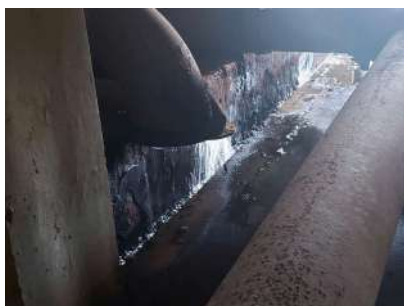
**Foto 1** - Vazamento de água dos filtros (folga nos registros).

Realizar reparo nos  
vazamentos

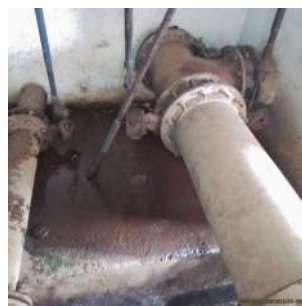
**Foto 2** - Vazamento na flange

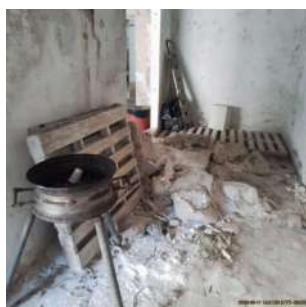
**Foto 1** - Objetos não pertencentes a operação

Realizar limpeza geral  
e remoção dos  
materiais não utilizados

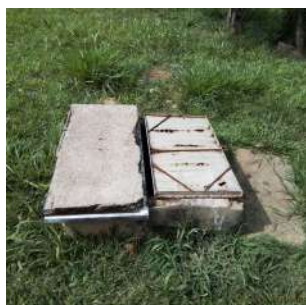
**Foto 1** - A - Tampa de inspeção com danos e aberturas

A - Reparar os danos da tampa de inspeção.  
B - Colocar tampa de inspeção para o poço úmido não ficar exposto. C - Estação Elevatória não está em operação por falta de conjunto motobomba

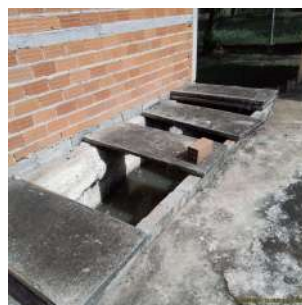
**Foto 2** - B - Poço úmido sem tampa de inspeção

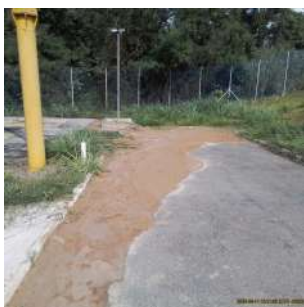
**Foto 1** - Excesso de terra e mato alto

Remoção do excesso  
de terra e realizar  
roçada dentro da área  
da estação elevatório

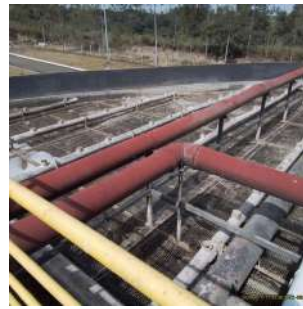
**Foto 20** - Tanque aeróbio não operante

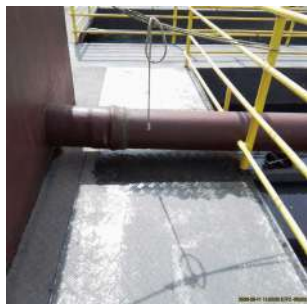
**Foto 1** - Vazamento de esgoto na caixa de distribuição para os tanques anaeróbios

Reparar vazamento na bolsa da tubulação

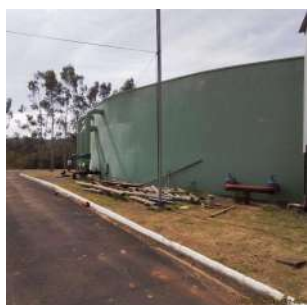
**Foto 1** - Peças espalhadas em torno do tanque de tratamento secundário

Organização geral das peças espalhadas em torno da ETE

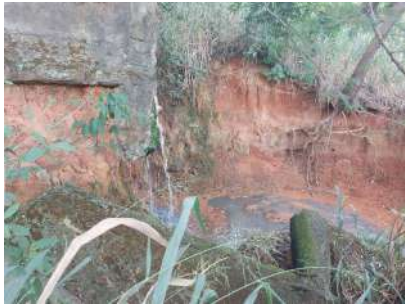
**Foto 1** - Lançamento de esgoto in natura devido a não operação da EEEB Bela Vista 3

| [CG9.1] Observações | Reativar a EEEB Bela Vista 3 para encaminhar o esgoto para a ETE Jaguari |

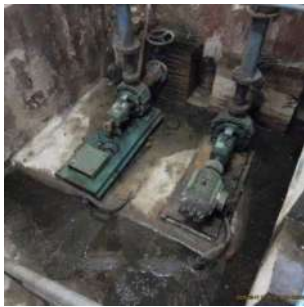
**Foto 1** - Bomba sem funcionamento e esgoto sendo lançado in natura

Reativar a EEEB Bela Vista 4 para encaminhar o esgoto para a ETE Jaguari
