## Relatório de Fiscalização

RELATÓRIO DE FISCALIZAÇÃO TÉCNICA DOS SISTEMAS DE ÁGUA DO MUNICÍPIO DE LIMEIRA

PRESTADOR: BRK LIMERIA

Americana, abril de 2026

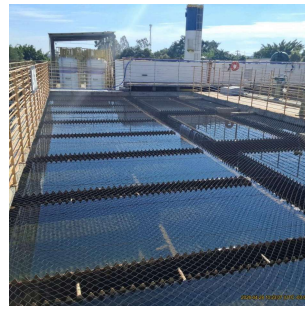
**Foto 10** - Vertedores de água decantada

[ETA-5.18] - Vertedores de água decantada aparentemente desnivelados apontado no Relatório 207.21. Prazo no sistema de fiscalização até 31.12.29

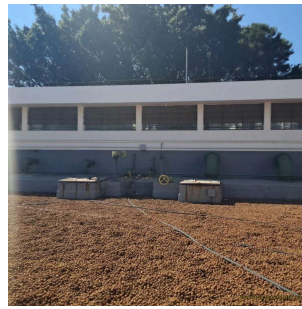
**Foto 4** - Tampas de inspeção

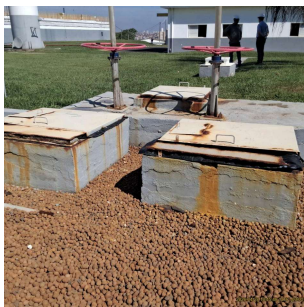
| Subsistema | Código NC | Item Não Conforme | Prazos |
|---|---|---|---|
| Reservatório ETA I | RES 6.10 | O reservatório não possui tampas de inspeção em boas condições | Em até 180 dias |

**[RES6.10] O reservatório não possui tampas de inspeção em boas condições**

**Não Conforme**

**Foto 1** - Tampas de inspeção com partes oxidadas

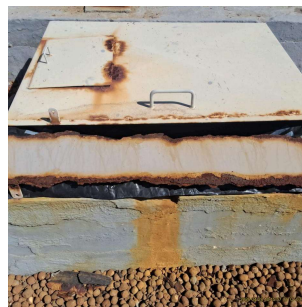
**Foto 2** - Tampas de inspeção com partes oxidadas
