### RELATÓRIO DE FISCALIZAÇÃO TÉCNICA DOS SISTEMAS DE ÁGUA E ESGOTO DO MUNICÍPIO DE PORTO FELIZ

PRESTADOR: Serviço Autônomo de Água e Esgoto - SAAE de Porto Feliz

Verificação de Não Conformidades

Americana, junho de 2026

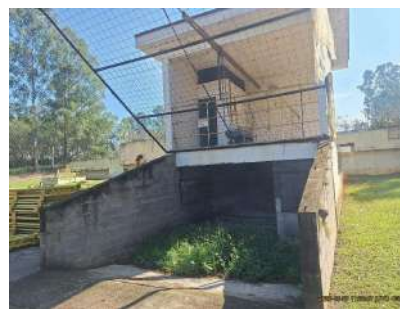
- 1) Acúmulo do resíduos no reator biológico aeróbio;
- 2) Ausência de separação do lodo biológico e inutilização da unidade de desidratação de lodo;
- 3) Presença de material flutuante (espuma), evidenciando falha operacional;
- 4) Sistema de recalque do lodo do decantador secundário com corrosão acelerada e com vegetação cobrindo área de trabalho;
- 5) Decantador secundário recoberto de vegetação, necessitando ajustes operacionais.

**Foto 2** - Unidade de desidratação de lodo sem uso

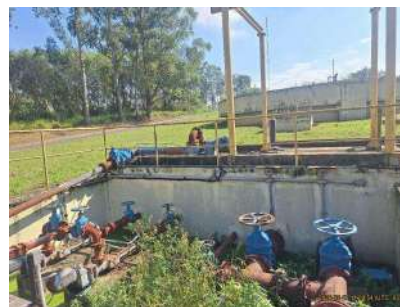
**Foto 4** - Recalque do lodo do decantador secundário - corrosão geral e

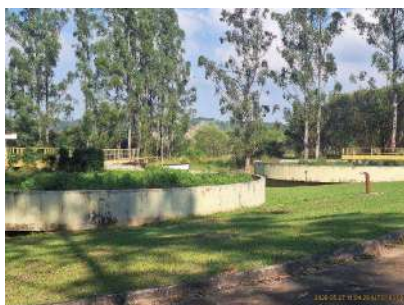
**Foto 5** - Decantador secundário com cobertura de vegetação

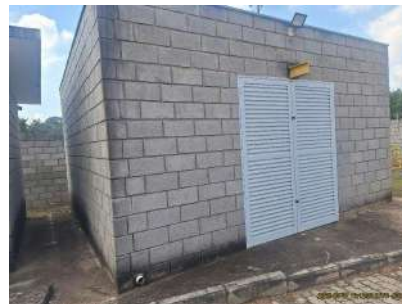
1) Local de instalação bombas sem circulação, com acúmulo de gases do esgoto. 2) Parede com trinca estrutural.

**Foto 2** - Local sem circulação de ar
