### RELATÓRIO DE FISCALIZAÇÃO TÉCNICA DOS SISTEMAS DE ABASTECIMENTO DE ÁGUA E DE ESGOTAMENTO SANITÁRIO DO MUNICÍPIO DE ITU

PRESTADOR: COMPANHIA ITUANA DE SANEAMENTO - CIS

Relatório de Fiscalização Programada para Verificação de Não Conformidades

Americana, julho de 2026

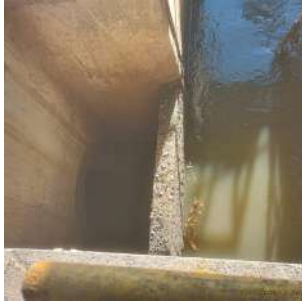
**Foto 1** - Estrutura para desvio do esgoto do emissário Guaraú para o curso d'água.

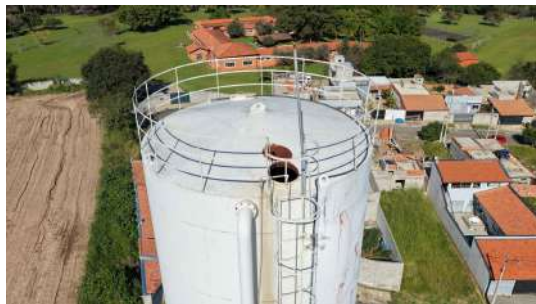
Não há SPDA no reservatório.

**Foto 1** - Ausência de haste de captação e sistema de descida do SPDA.

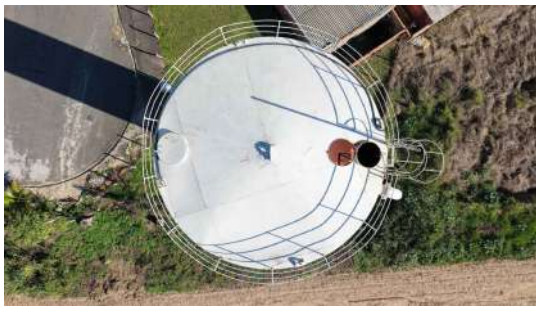
Não há tubulação de ventilação (respiro) na cobertura do reservatório. Registra-se que a tampa de inspeção aberta não configura-se como sistema de ventilação adequado.

**Foto 1** - Vista da cobertura do reservatório, sem tubo de ventilação.

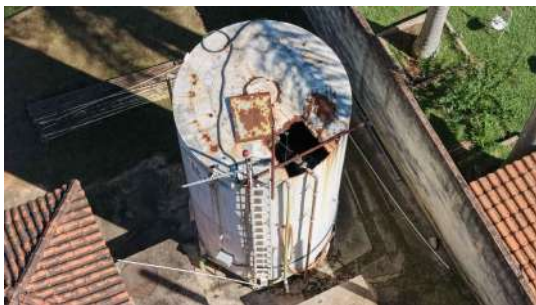
Ausência de tampa adequada, estando o vão na cobertura do reservatório totalmente aberto.

**Foto 1** - Vão aberto na cobertura do reservatório.

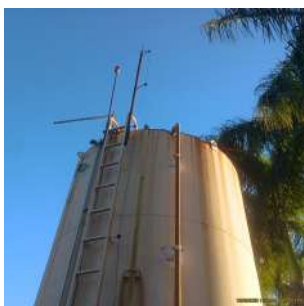
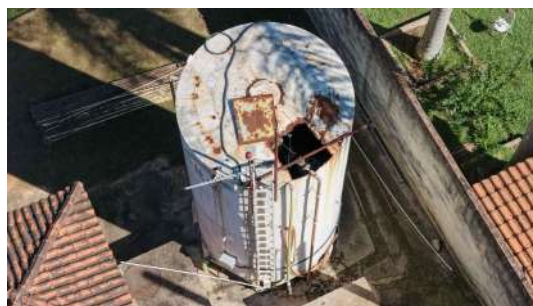
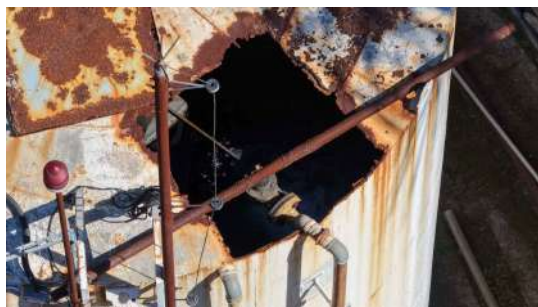
A cobertura do reservatório, sobretudo o entorno do vão aberto, está em avançado estado de oxidação e corrosão. O prestador deve providenciar adequação da estrutura e sua conservação.

**Foto 1** - Situação da parte superior do reservatório.

**Foto 2** - Situação da cobertura do reservatório.

**Foto 3** - Situação da cobertura do reservatório.

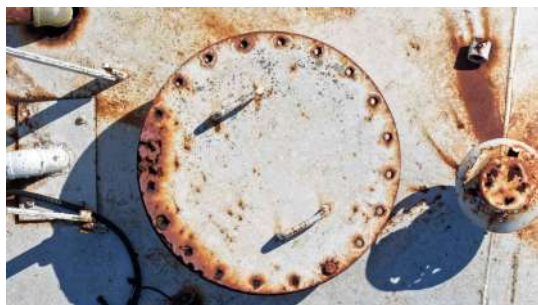
A tampa de inspeção está com as bordas em estado avançado de oxidação, devendo o prestador realizar adequação para sua conservação. Além disso, a tampa aparenta não estar devidamente presa (parafusada) na cobertura do reservatório, devendo ser devidamente fixada.

**Foto 1** - Situação da tampa do reservatório.

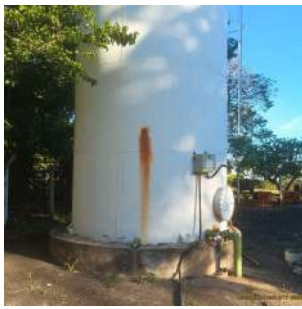
Foram identificadas várias não conformidades nesta categoria: **(1)**O tubo de ventilação (respiro) está em estado avançado de oxidação e corrosão, devendo passar por manutenção para conservação ou mesmo sua substituição. **(2)**Outros pontos do reservatório também apresentam sinais de oxidação, devendo o prestador providenciar sua manutenção. **(3)**Também se verifica que há um vão na parte superior do reservatório, não vedado completamente, por onde entra a tubulação que abastece o reservatório, além de o vão estar com as bordas oxidadas e corroídas. O prestador deve providenciar a vedação adequada do local.

**Foto 1** - Ponto de oxidação na lateral do reservatório.

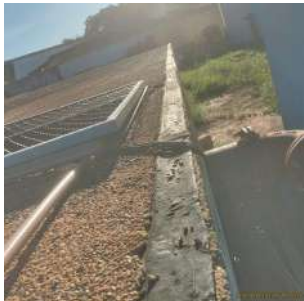
**Foto 3** - Tampa de inspeção inadequada.

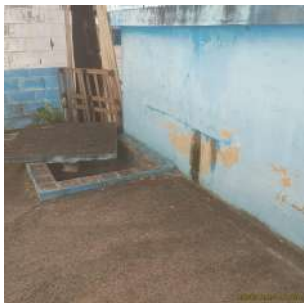
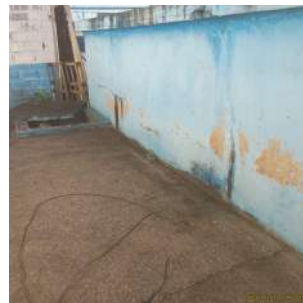
Foram identificados vazamentos na lateral do reservatório.

**Foto 1** - Vazamento na lateral do reservatório.

**Foto 2** - Vazamento na lateral do reservatório.

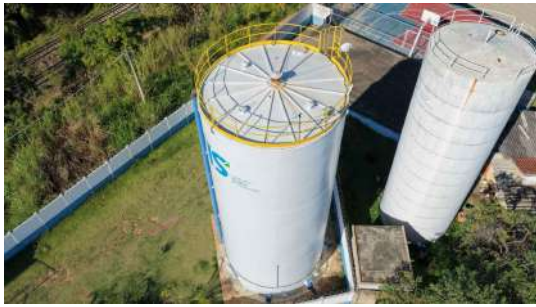
Não foi constatado SPDA no reservatório.

Foto 1 - Ausência de SPDA (haste e descida).

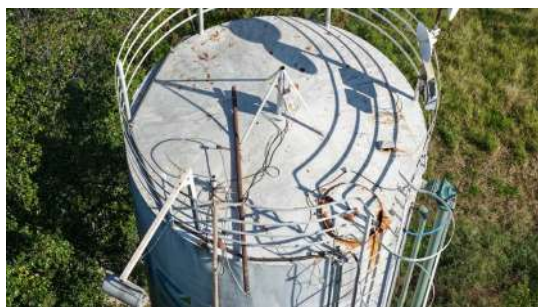
Não há haste do SPDA e nem aterramento.

**Foto 1** - Vista aérea da cobertura do reservatório.

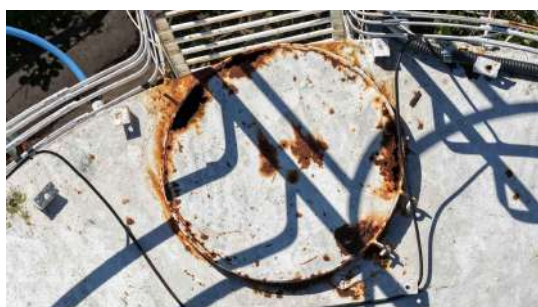
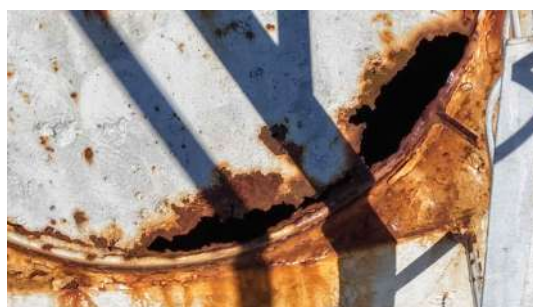
Partes da tampa de inspeção estão corroídas, devido à oxidação.

**Foto 1** - Situação da tampa de inspeção.

**Foto 2** - Situação da tampa de inspeção.

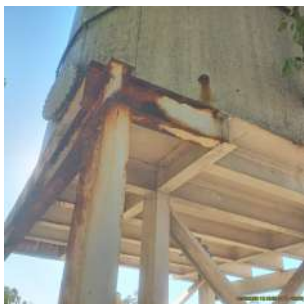
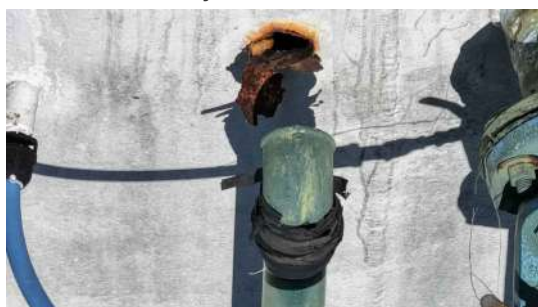
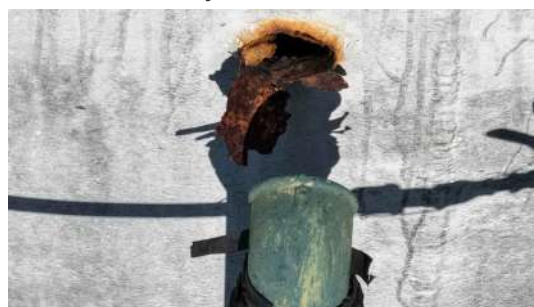
Diversos pontos da base do reservatório estão com oxidação e corrosão, devendo o prestador providenciar manutenção para conservação da base e garantir a sustentação adequada. Além disso, uma das tubulações verticais não está interligada ao reservatório, com o vão aonde se interligaria tendo oxidação e estando aberto, sem proteção. O prestador deve providenciar ou interligação adequada ou vedação/fechamento do vão.

**Foto 1** - Situação da base do reservatório.

**Foto 3** - Situação do tubo vertical sem interligação com o reservatório.

**Foto 4** - Situação do tubo vertical sem interligação com o reservatório.

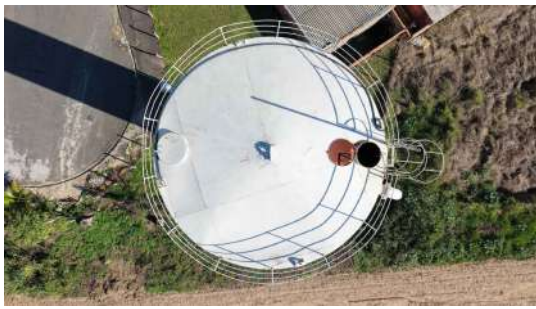
**Foto 1** - Vista da cobertura do reservatório, sem tubo de ventilação.

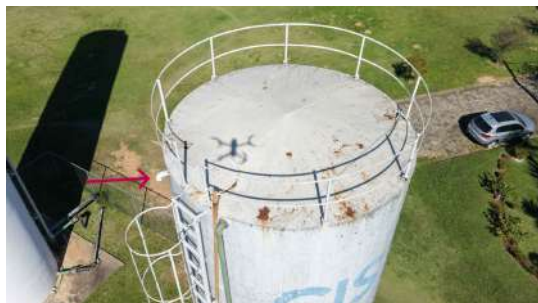
**Foto 3** - Indicação do tubo extravasor sem tela.
