### RELATÓRIO DE FISCALIZAÇÃO TÉCNICA DOS SISTEMAS DE ÁGUA E ESGOTO DO MUNICÍPIO DE AMPARO

PRESTADOR: SERVIÇO AUTÔNOMO DE ÁGUA E ESGOTOS DE AMPARO

Verificação de Não Conformidades

Americana, junho de 2026

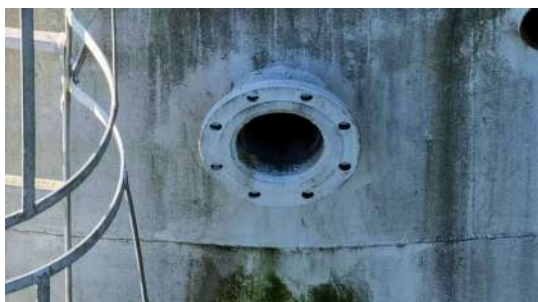
**[RES6.9] Inexistência de telas de proteção contra entrada de insetos e pequenos animais nas tubulações de ventilação**

**Foto 1** - Tubo extravasor

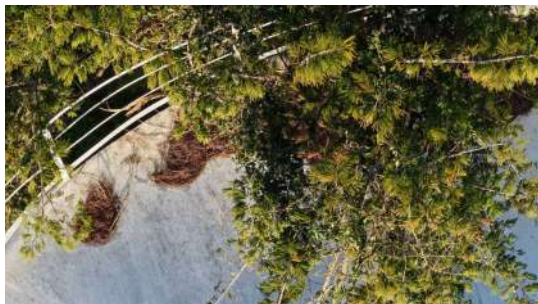
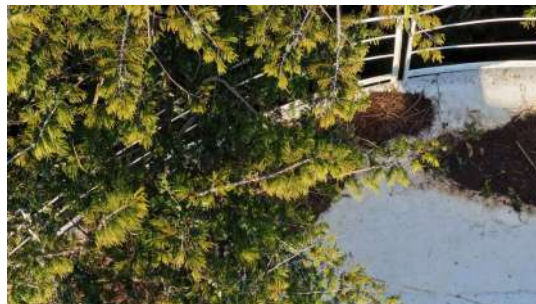
[RES6.14] Ausência de manutenção, limpeza, conservação e segurança

Foto 1 - Vista da cobertura com galhos da árvore

Foto 2 - Vista da cobertura com galhos da árvore

Realizar a poda da árvore em cima da cobertura, pois pode comprometer a estrutura do reservatório.

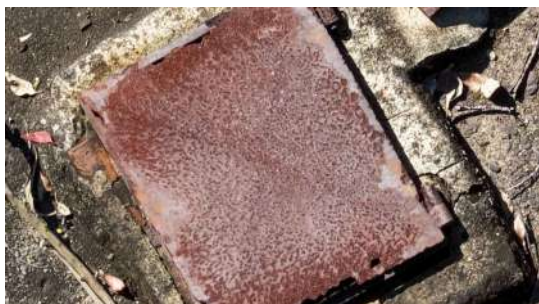
[RES6.10] O reservatório não possui tampas de inspeção em boas condições

**Foto 1** - Tampas de inspeção danificadas

Substituir as tampas de proteção danificadas e instalar tampa de proteção na tubulação de entrada na cobertura do reservatório de modo a impedir a entrada de água pluvial, insetos e pequenos animais.

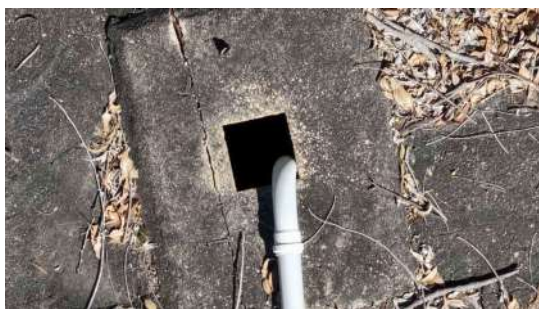
**Foto 3** - Entrada de tubulação aberta na cobertura do reservatório

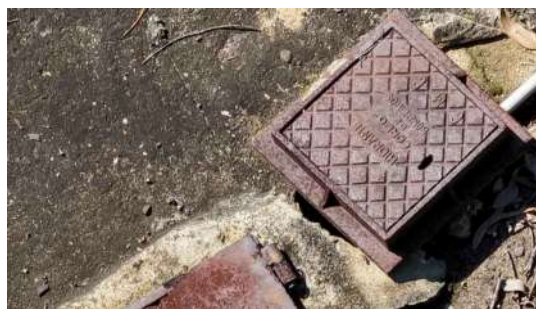
**Foto 4** - Tampa de inspeção com aberturas

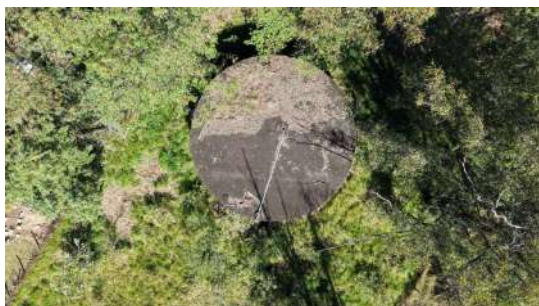
[RES6.14] Ausência de manutenção, limpeza, conservação e segurança

**Foto 1** - Vista superior da área do reservatório

Realizar a roçagem e limpeza da área.

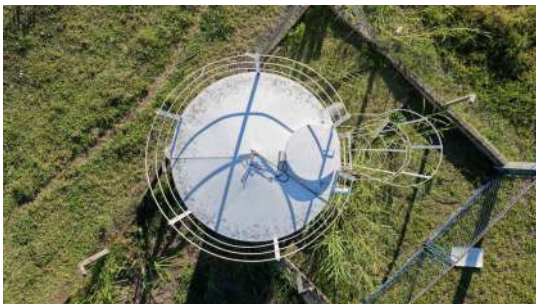
[RES6.2] Ausência de identificação da área

**Foto 1** - Placa de identificação no solo

Instalar a placa de identificação em local apropriado.

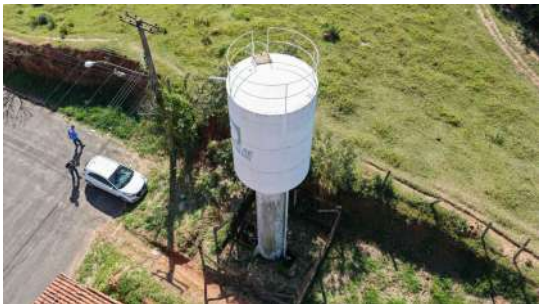
[RES6.1] A área não está devidamente cercada apontada no

Foto 1 - Ausência do portão de acesso

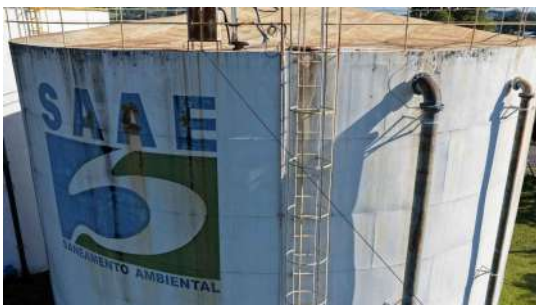
**Foto 1** - Pontos de oxidação na lateral do  
reservatório

Avaliar as imagens do drone dos pontos de oxidação no reservatório I (antigo) e tomar as providências necessárias.

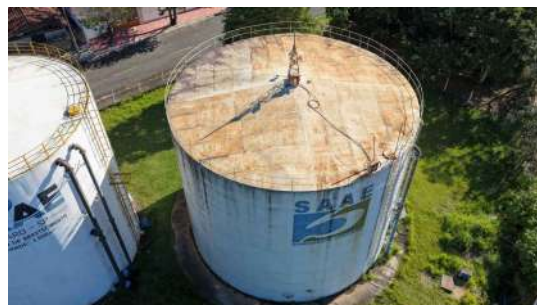
**Foto 2** - Vista superior da cobertura do  
reservatório

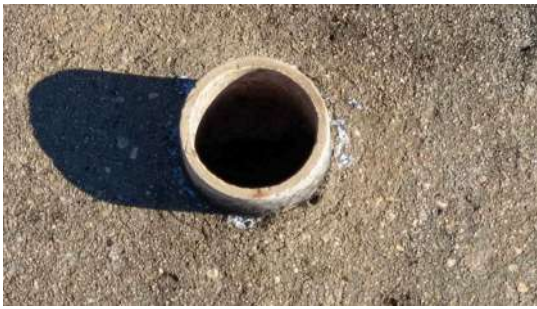
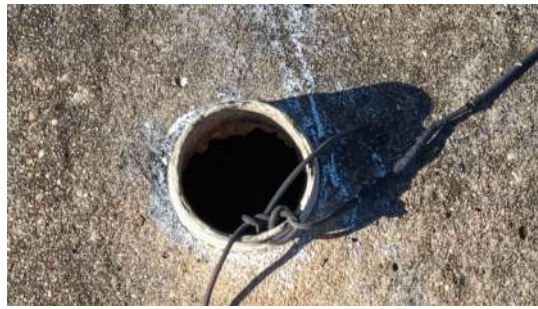
NBR12.217 - 5.14.1 "O reservatório deve possuir ventilação para entrada e saída de ar, feita por dutos protegidos com tela e com cobertura que impeça a entrada de água de chuva e limite a entrada de poeira."

**Foto 3** - Tubulação de ventilação, sem proteção

**Foto 4** - Tubulação de ventilação, sem proteção

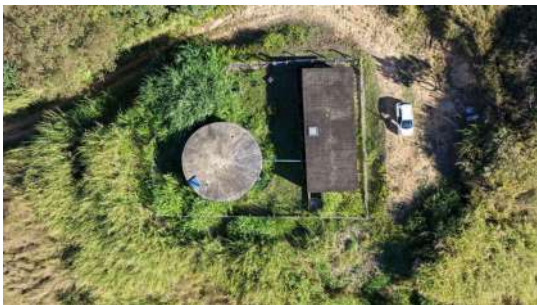
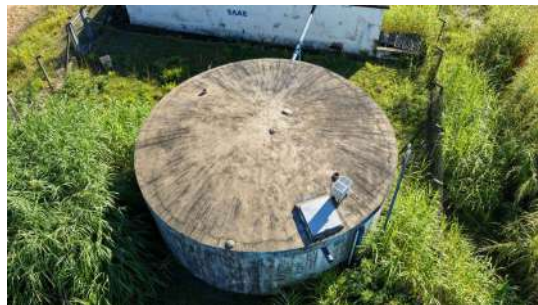
**Foto 1** - Vista superior da área dos reservatórios Jardim Itália

**Foto 2** - Reservatório Jardim Itália (circular)

Efetuar novamente a roçagem e limpeza da área.

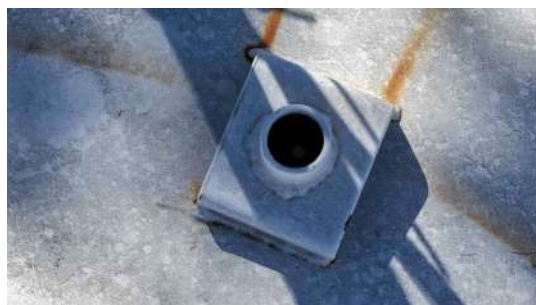
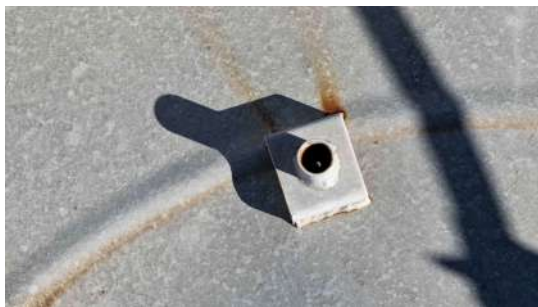
NBR12.217 - 5.14.1 "O reservatório deve possuir ventilação para entrada e saída de ar, feita por dutos protegidos com tela e com cobertura que impeça a entrada de água de chuva e limite a entrada de poeira."

**Foto 2** - Tubulação de ventilação, sem proteção

Foto 3 - Tubulação de ventilação, sem proteção

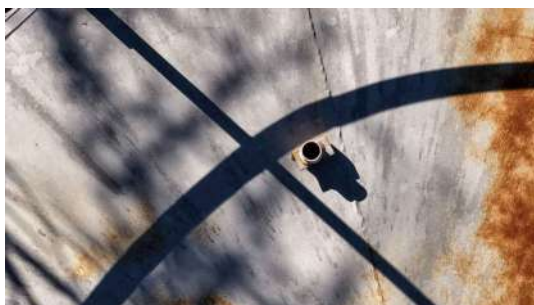
NBR12.217 - 5.14.1 "O reservatório deve possuir ventilação para entrada e saída de ar, feita por dutos protegidos com tela e com cobertura que impeça a entrada de água de chuva e limite a entrada de poeira."

**Foto 2** - Tubulação de ventilação, sem tela de proteção

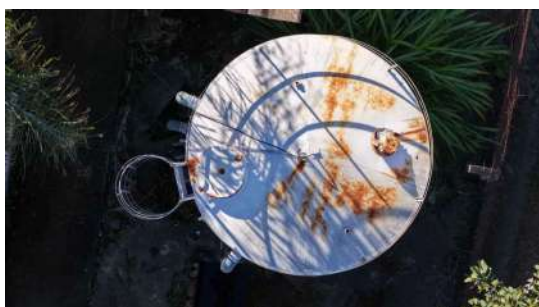
[RES6.14] Ausência de manutenção, limpeza, conservação e segurança

**Foto 1** - Vista superior da cobertura do reservatório de recalque Serra das Estâncias

Substituir o respiro danificado e providenciar a manutenção na cobertura nas partes oxidadas.

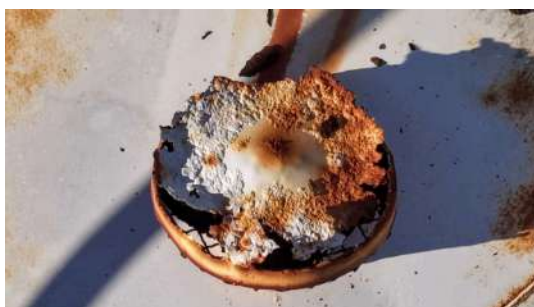
**Foto 2** - Respiro e ventilação danificados
