## Relatório de Fiscalização 291/2026

### RELATÓRIO DE FISCALIZAÇÃO TÉCNICA DOS SISTEMAS DE ÁGUA E ESGOTO DO MUNICÍPIO DE JABOTICABAL

PRESTADOR: SERVIÇO AUTÔNOMO DE ÁGUA E ESGOTO DE JABOTICABAL (SAAEJ)

Ribeirão Preto, junho de 2026

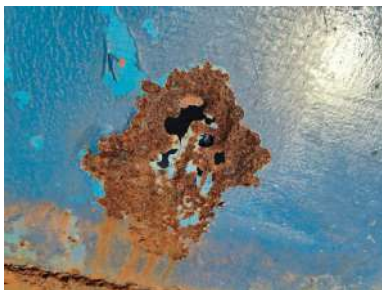
Tampa de inspeção apresenta corrosão, sendo necessário tratamento da corrosão, fechamento dos pontos onde houve perfuração da chapa e pintura para proteção.

Foto 3 - Tampa de proteção apresenta corrosão.

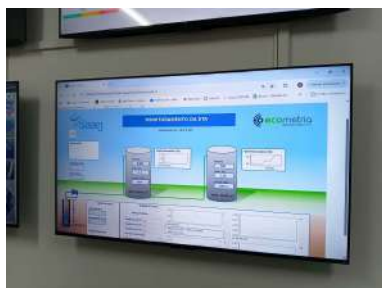
dano sofrido por  
descarga atmosférica  
(raio).

**Foto 1** - A interface do CCO do prestador acusa nível 100% para o reservatório, continuamente, em razão da queima do sensor após descarga atmosférica.

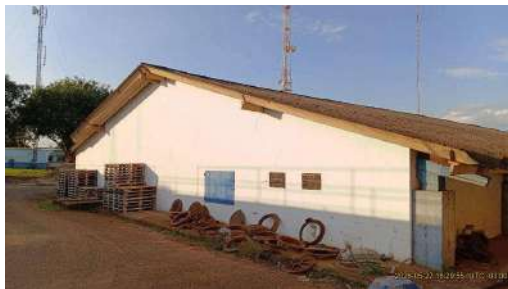
Foi identificado depósito de inservíveis junto as laterais do reservatório, estes devem ser removidos e destinados adequadamente. E necessário realizar reparo na alvenaria do reservatório: foi identificado trinca na parede leste e abertura na parede oeste, junto a cumeeira. Foi constatado grande quantidade de fezes de animais no entorno do reservatório, sendo necessário limpeza. Recomenda-se evitar o trato de animais domésticos (gatos) que porventura visitem a área. Recomenda-se a pintura do reservatório.

**Foto 1** - Os inservíveis acumulados nas laterais do reservatório devem ser removidos.

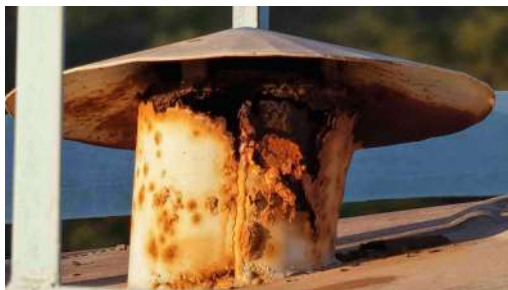
**Foto 1** - Abertura de ventilação sem tela.

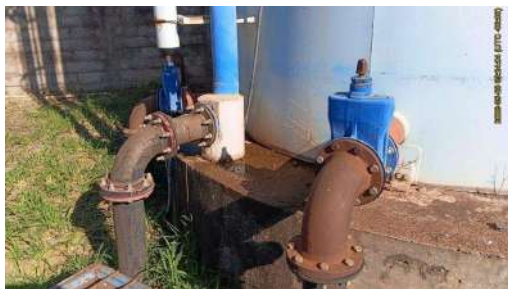
**Foto 1** - Foi identificado vazamento no ponto de adição dos reagentes empregados no tratamento. A água que vaza escorre até a base de alvenaria do reservatório.

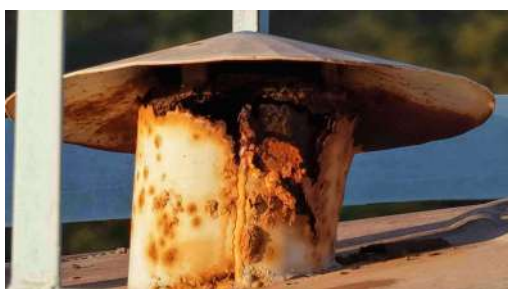
A tubulação de ventilação no topo do reservatório apresenta corrosão em estado avançado, sendo necessário reparo.

**Foto 1** - Tubo de ventilação apresenta corrosão avançada.

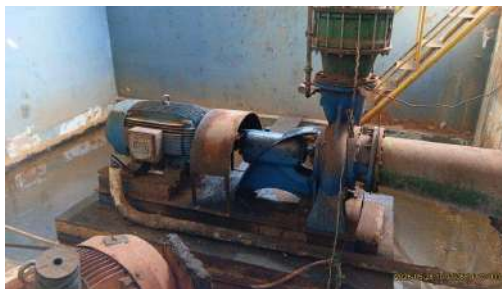
**Foto 6** - Há uma lâmina d'água no piso do recinto onde se encontra o booster. Segundo o prestador, a água se deve em razão de infiltração a partir da

represa adjacente a estrutura, que se encontra em nível inferior ao da água. O recinto é drenado periodicamente com auxílio de bomba sapo.

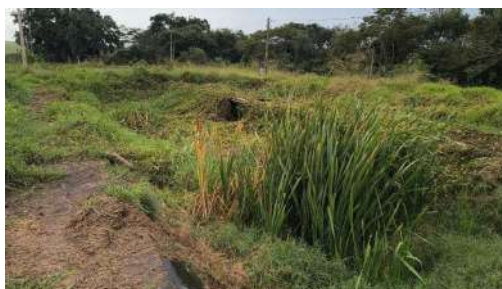
Foi observado crescimento de vegetação dentro dos DAFAs 1 a 3 e mato alto ao redor deles, o que dificulta até mesmo a identificação da estrutura, sendo necessário roçada e limpeza. Foram observadas estruturas metálicas apresentando corrosão em estado avançado, sendo necessário substituição das peças. Foi observado o colapso das passarelas sobre os DAFAs 1 a 5, sendo necessário reparo da estrutura ou sua remoção, caso não seja mais necessária. Foi observado acúmulo de lodo e de vegetação nas lagoas, sendo necessário remoção da vegetação, dragagem do lodo e destinação adequada dos resíduos resultantes. Foram observados várias caixas de passagem e PVs encobertos por vegetação, à montante e à jusante das lagoas.

**Foto 2** - Vegetação encobre os DAFAs 1 a 3, dificultando até mesmo a identificação dos limites da estrutura.

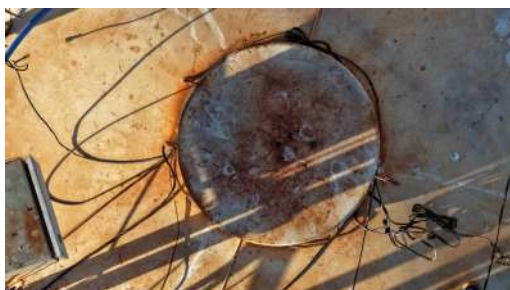
A tampa de inspeção apresenta corrosão, devendo ser tratada contra corrosão e realizada pintura para proteção.

**Foto 1** - Tampa de inspeção apresenta corrosão.

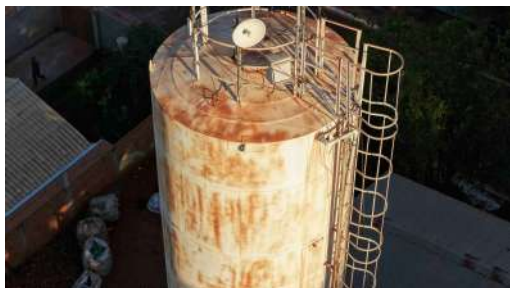
O reservatório apresenta pontos de corrosão por toda estrutura. Deve ser

realizado tratamento da  
corrosão e pintura para  
proteção.

**Foto 1** - Corrosão em vários pontos do reservatório.

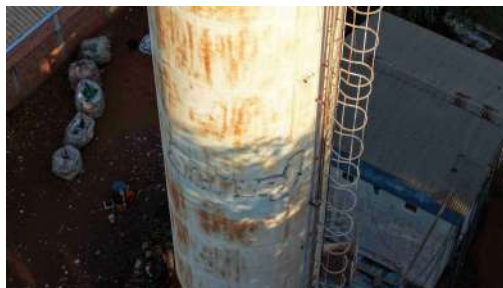
**Foto 2** - Corrosão em vários pontos do reservatório.

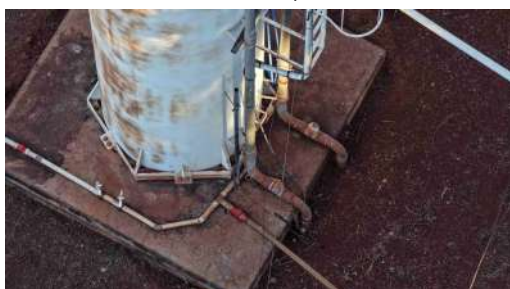
**Foto 3** - Corrosão em vários pontos do reservatório.

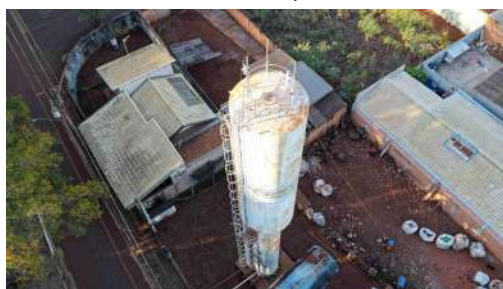
**Foto 4** - Corrosão em vários pontos do reservatório.

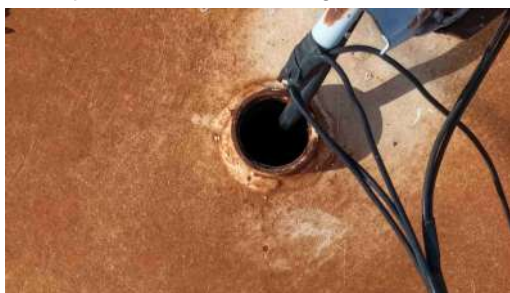
**Foto 5** - Aberturas de ventilação (destaque) na parte superior do reservatório não possuem tela de proteção e permitem a entrada de água de chuva.

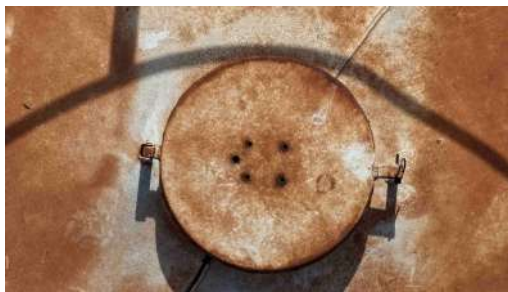
A tampa de inspeção apresenta perfurações tanto na porta da escotilha quanto no "pescoço" que se eleva a partir da superfície superior do reservatório, permitindo a entrada de água de chuva e contaminantes. Essas perfurações devem ser fechadas. A tampa de inspeção apresenta corrosão, deve ser feito tratamento da corrosão e pintura para proteção.

**Foto 1** - Tampa de inspeção apresenta corrosão e perfurações.

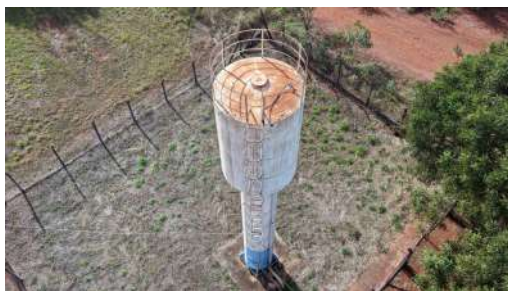
O reservatório apresenta pintura desgastada e existem vários pontos de corrosão na estrutura, sendo necessário tratamento da corrosão e pintura para proteção.

**Foto 1** - Reservatório apresenta pintura desgastada e pontos de corrosão.

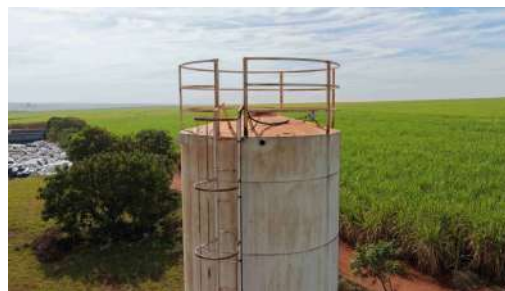
**Foto 2** - Reservatório apresenta pintura desgastada e pontos de corrosão.

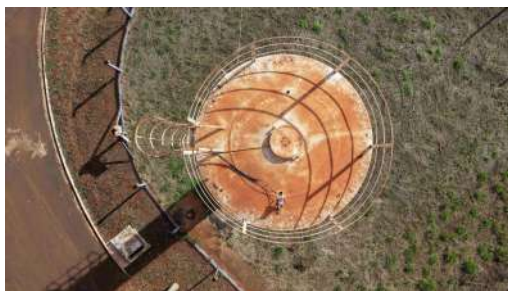
**Foto 3** - Reservatório apresenta pintura desgastada e pontos de corrosão.

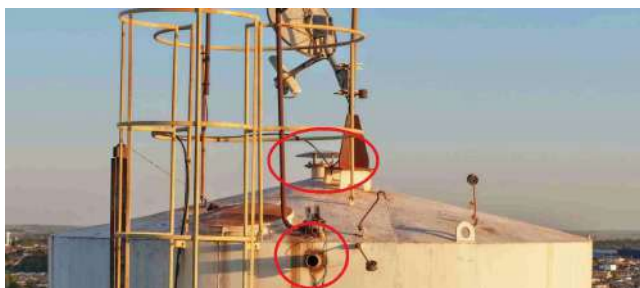
Foto 1 - Abertura de ventilação e tubo extravasor não possuem tela de proteção.

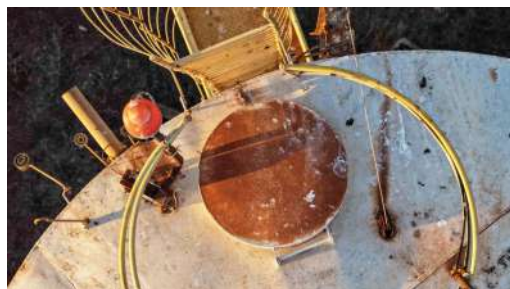
A tampa de inspeção apresenta corrosão, sendo necessário tratamento da corrosão e pintura para proteção.

Foto 1 - Tampa de inspeção apresenta corrosão.

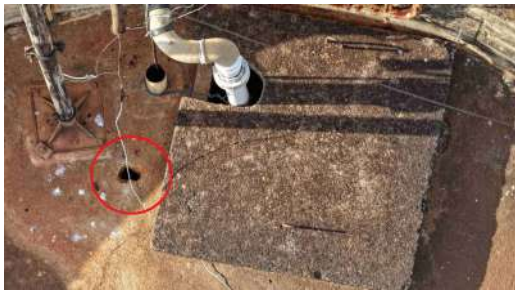
**Foto 1** - Abertura na laje deve ser fechada.

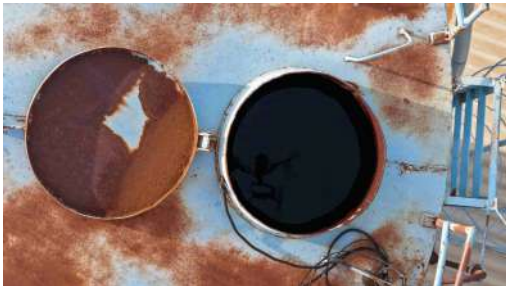
A tampa de inspeção localizada na parte superior do reservatório deve ser mantida fechada. Ela apresenta corrosão, sendo necessário tratamento da corrosão e pintura para proteção.

**Foto 1** - Tampa de inspeção apresenta corrosão e se encontra aberta.

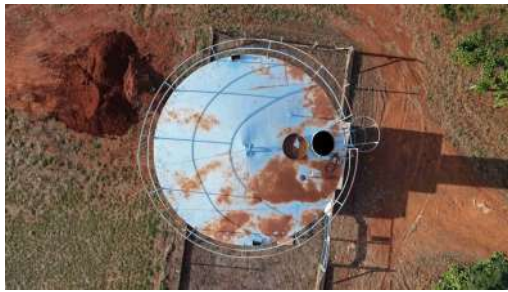
Apontamento se refere à corrosão na parte superior do reservatório. Deve haver tratamento da corrosão e pintura para proteção.

**Foto 1** - Corrosão na parte superior do reservatório.

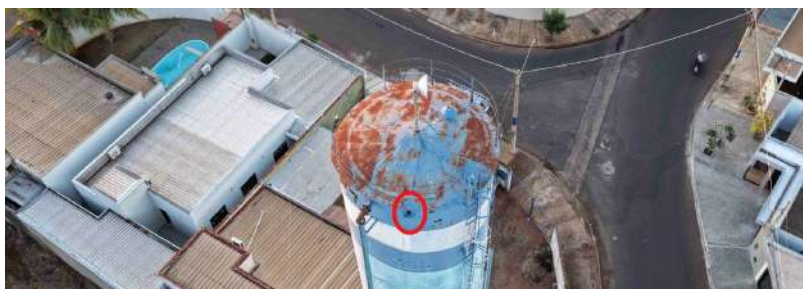
**Foto 3** - Extravasor (destacado) sem tela de proteção.

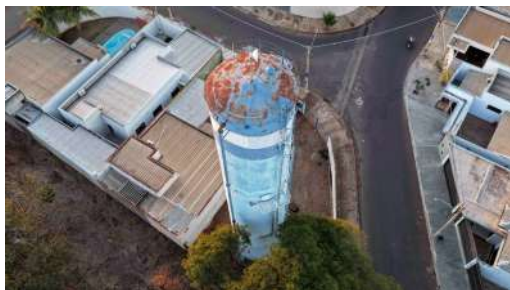
Existem vários pontos de corrosão na estrutura. É necessário realizar o tratamento da corrosão e a pintura para proteção do reservatório, escada, guarda corpo e tubulações.

**Foto 1** - Corrosão em vários pontos do reservatório.

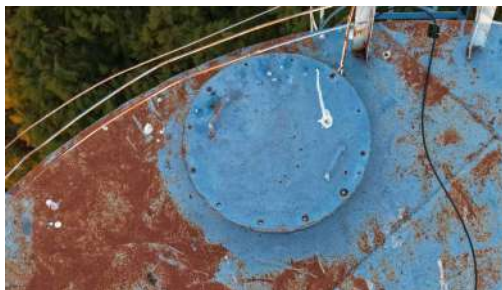
**Foto 2** - Corrosão em vários pontos do reservatório.

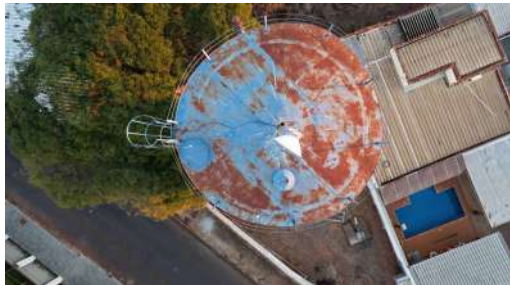
**Foto 3** - Corrosão em vários pontos do reservatório.

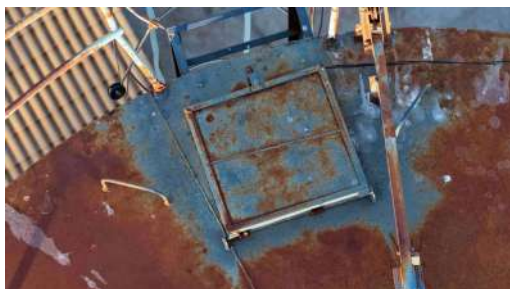
A tampa de inspeção apresenta corrosão. A corrosão deve ser tratada e então realizada pintura para proteção.

Foto 1 - Tampa de inspeção apresenta corrosão.

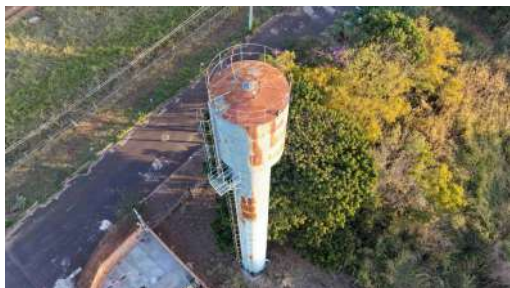
Existem vários pontos de corrosão na estrutura. A corrosão deve ser tratada e então realizada pintura para proteção da estrutura.

Foto 1 - Corrosão na estrutura.

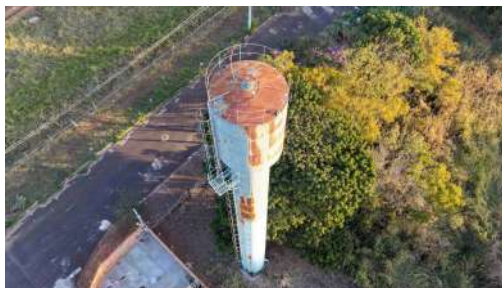
Foto 2 - Corrosão na estrutura.

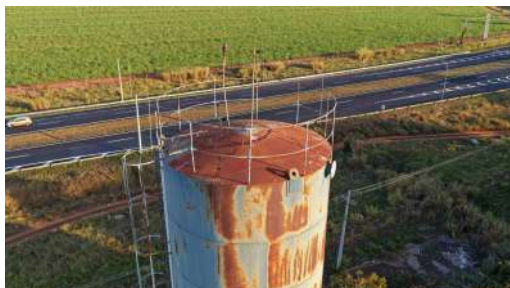
Foto 3 - Corrosão na estrutura.

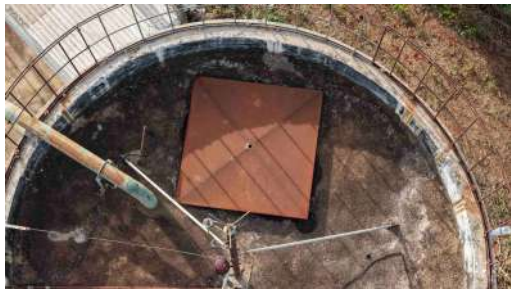
A tampa de inspeção apresenta corrosão e perfurações. Deve ser realizado o fechamento

das perfurações, o tratamento da corrosão e a pintura para proteção.
