## Relatório de Fiscalização

### RELATÓRIO DE FISCALIZAÇÃO TÉCNICA DOS SISTEMAS DE MANEJO DE RESÍDUOS SÓLIDOS URBANOS E LIMPEZA URBANA DO MUNICÍPIO DE LIMEIRA PRESTADOR: Prefeitura de Limeira Fiscalização das Condições Gerais da Prestação dos Serviços Americana, julho de 2026

Novo Item Fiscalizado 15.543 - Coleta de resíduos (Limeira)

Novo Item Fiscalizado 15.544 - Limpeza urbana - Praça Dr. Luciano Esteves (Limeira)

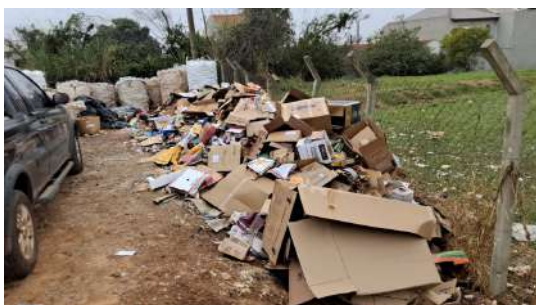
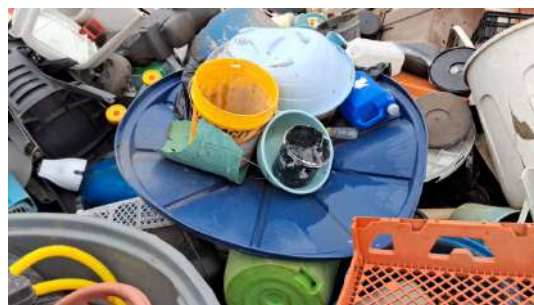
[PEV4.1] Não manter condições adequadas de limpeza na área

Observa-se que a área não apresenta condições adequadas de limpeza, com presença de resíduos recicláveis dispersos, especialmente papelão, além de objetos plásticos com acúmulo de água pluvial.

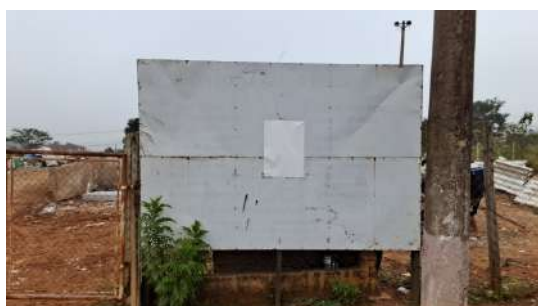
[PEV4.4] Não manter identificação adequada da área com horário de funcionamento e materiais recebidos

Observa-se que a identificação da área encontra-se inadequada, uma vez que as informações disponíveis apresentam desgaste, comprometendo a visualização do horário de funcionamento e dos materiais recebidos.

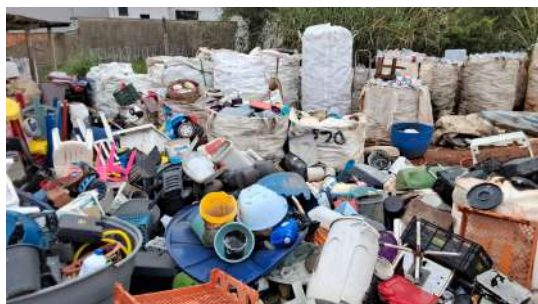
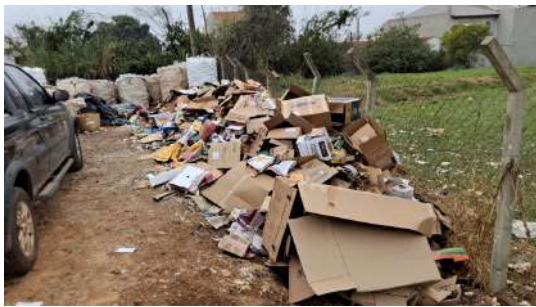
[PEV4.8] Não evitar o acúmulo excessivo de material na área

Observa-se o acúmulo excessivo de materiais recicláveis na área, com resíduos dispostos diretamente no solo, incluindo volumes significativos de papelão, comprometendo a adequada organização do local.

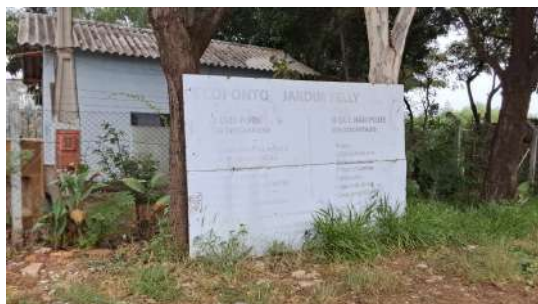
[PEV4.4] Não manter identificação adequada da área com horário de funcionamento e materiais recebidos

Observa-se que a identificação da área encontra-se inadequada, uma vez que as informações disponíveis apresentam desgaste, comprometendo a visualização do horário de funcionamento e dos materiais recebidos.

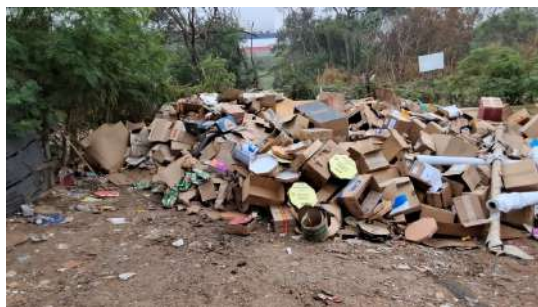
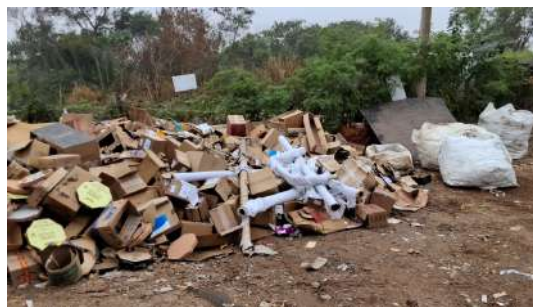
[PEV4.8] Não evitar o acúmulo excessivo de material na área

Observa-se o acúmulo de papelão em um ponto específico da área, em quantidade elevada, permanecendo exposto às intempéries.

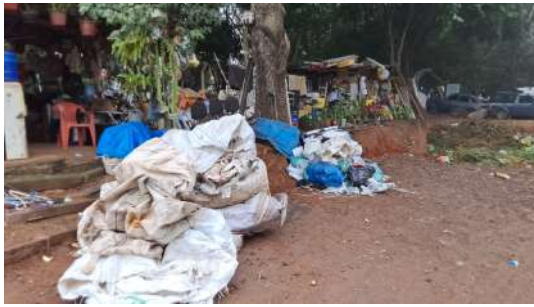
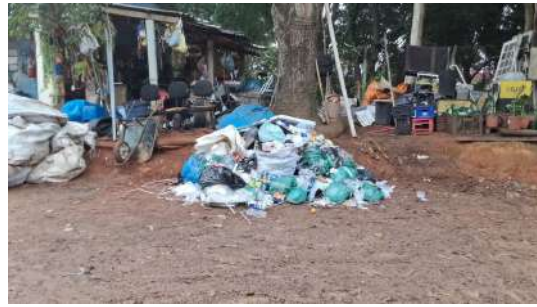
[PEV4.1] Não manter condições adequadas de limpeza na área

Observa-se a presença de rejeitos acumulados na área, demandando melhor

acondicionamento para evitar o espalhamento dos resíduos.

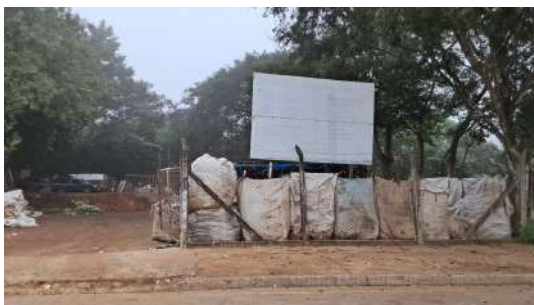
[PEV4.4] Não manter identificação adequada da área com horário de funcionamento e materiais recebidos

Observa-se que a identificação da área encontra-se inadequada, uma vez que as informações disponíveis apresentam desgaste, comprometendo a visualização do horário de funcionamento e dos materiais recebidos.
