## Relatório de Fiscalização

### RELATÓRIO DE FISCALIZAÇÃO TÉCNICA DOS SISTEMAS DE ÁGUA E ESGOTO DO MUNICÍPIO DE ITAPIRA

**PRESTADOR: SERVIÇO AUTÔNOMO DE ÁGUA E ESGOTO DE ITAPIRA - SAAE ITAPIRA**

Americana, junho de 2026

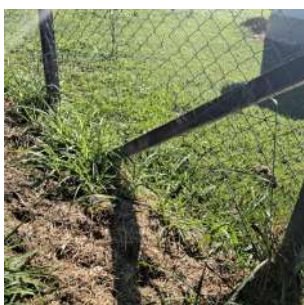
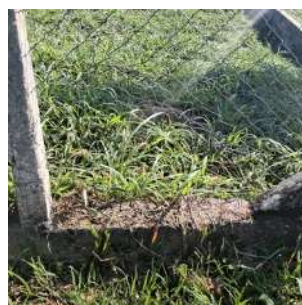
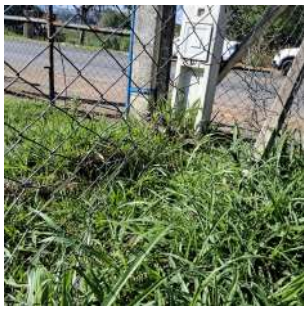
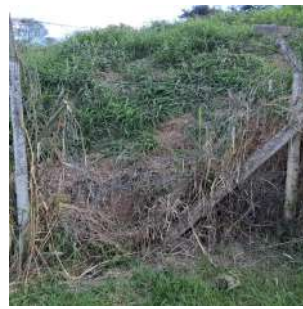
[EEE7.1] A área não está devidamente cercada

Ha 4 pontos danificados no cercamento.

**Foto 1** - Cercamento danificado 1

**Foto 2** - Cercamento danificado 2

Foto 3 - Cercamento danificado 3

Foto 4 - Cercamento danificado 4

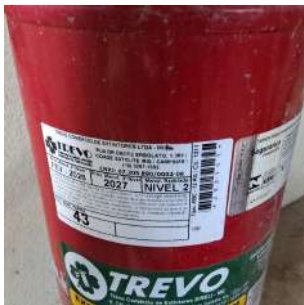
[EEE7.10] Extintor de incêndio com validade expirada

Foto 1 - Extintor com validade expirada (fev/26)

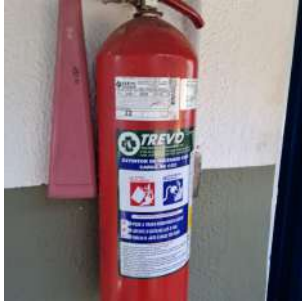
[ETE8.17] Extintor de incêndio com validade expirada

Foto 1 - validade expirada

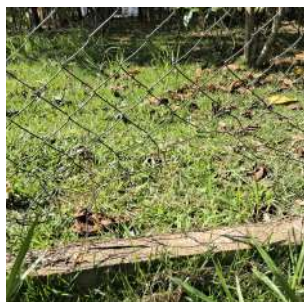
[EEE7.1] A área não está devidamente cercada

**Foto 1** - Cercamento danificado

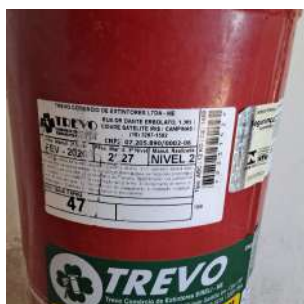
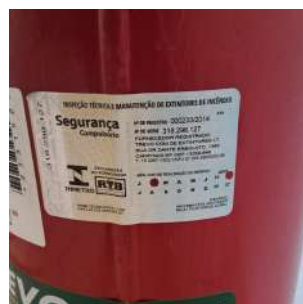
[EEE7.10] Extintor de incêndio com validade expirada

**Foto 1** - Extintor com validade expirada (fev/26)

**Foto 2** - Extintor com validade expirada (fev/26)

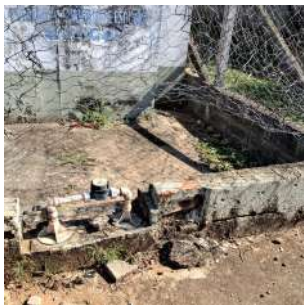
[EEE7.1] A área não está devidamente cercada

**Foto 1** - Cercamento danificado

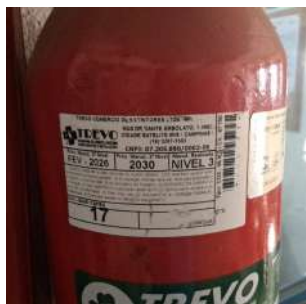
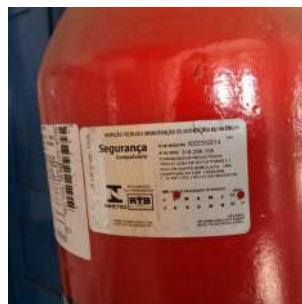
**[CSP3.11] Extintor de incêndio com validade expirada**

**Foto 1** - Validade expirada (fev/26)

**Foto 2** - Validade expirada (fev/26)
