## Relatório de Fiscalização

### RELATÓRIO DE FISCALIZAÇÃO TÉCNICA DOS SISTEMAS DE ÁGUA E ESGOTO DO MUNICÍPIO DE RIBEIRÃO PRETO

PRESTADOR: SECRETARIA DE ÁGUA E ESGOTO DE RIBEIRÃO PRETO - SAERP

Americana, julho de 2026

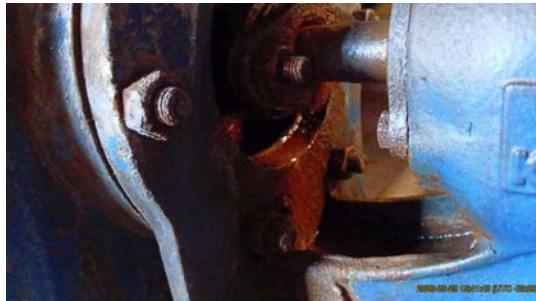
Constatou-se vazamento na gaixeta das duas bombas, mesmo desligadas, por conta da pressão de água vinda dos reservatórios.

**Foto 3** - Vazamento na gaixeta da bomba 2.

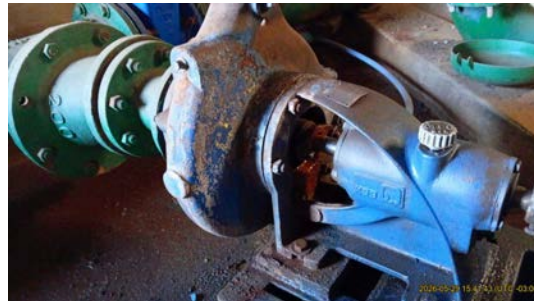
**Foto 4** - Vazamento na gaixeta da bomba 2.

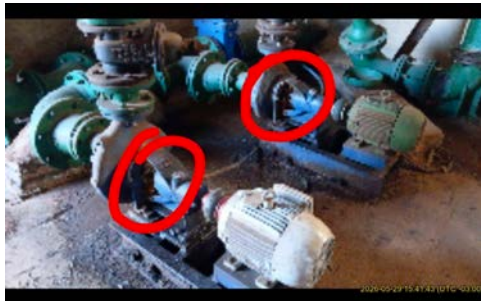
**Foto 5** - Pontos onde verificou-se vazamento, mesmo com as bombas desligadas.

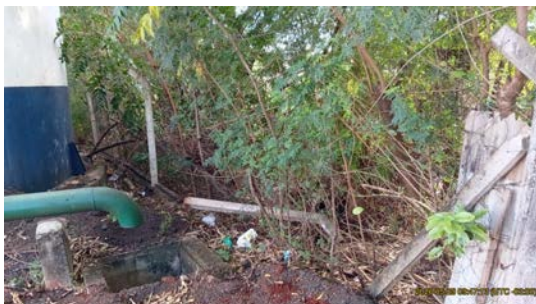
**Foto 1** - Dano no cercamento da área.

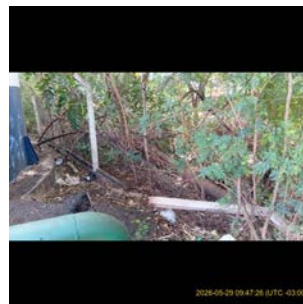
**Foto 2** - Dano no cercamento da área.

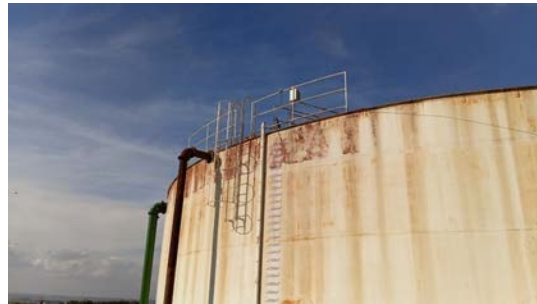
A caixa de alvenaria para saída do extravasor e dreno está danificada. O reservatório apresenta pontos de corrosão em toda estrutura, sendo necessário tratamento da corrosão e pintura para proteção.

**Foto 2** - Pontos de corrosão no reservatório.

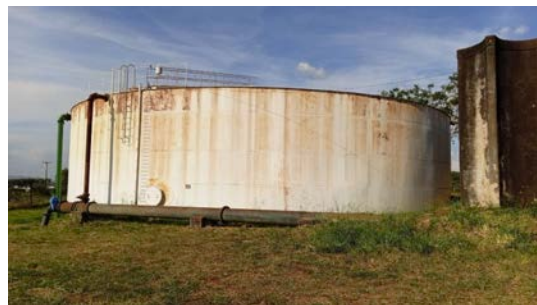
**Foto 3** - Pontos de corrosão no reservatório.

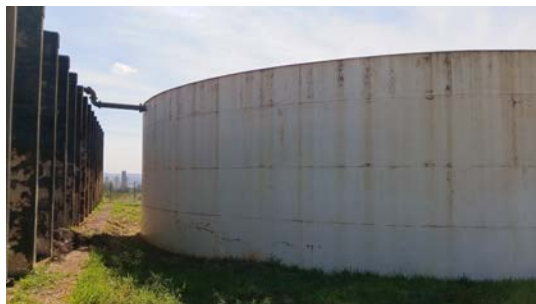
**Foto 4** - Pontos de corrosão no reservatório.

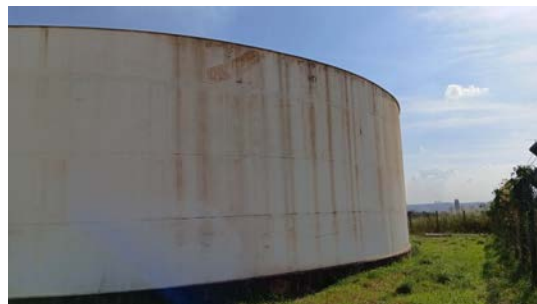
**Foto 5** - Pontos de corrosão no reservatório.

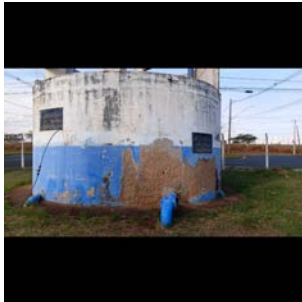
**Foto 1** - Reboco se desfazendo na base do reservatório.

Recuperar dano na alvenaria de recobrimento da estrutura (reboco se desfazendo) e realizar a pintura do reservatório.

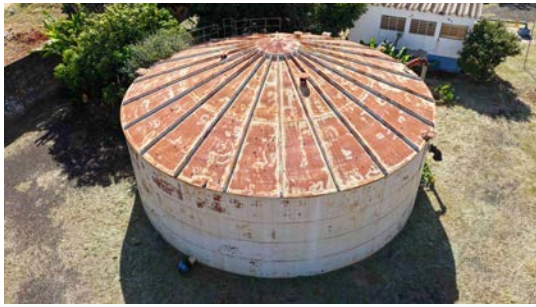
**Foto 1** - Topo do reservatório com corrosão.

Realizar a pintura de proteção contra corrosão.

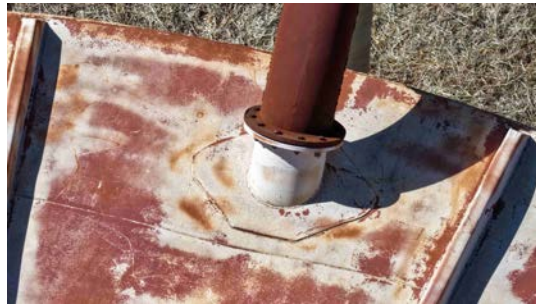
**Foto 2** - Tubulação de alimentação com corrosão.

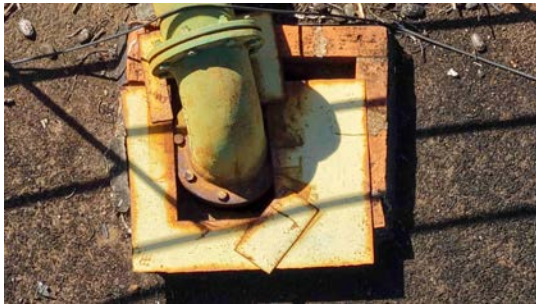
**Foto 1** - Adequar a instalação da tubulação de alimentação e evitar a entrada de contaminantes externos.

A tampa de inspeção do reservatório deve estar fechada, ser inteira e seguir as orientações do item "5.13 Inspeção" da NBR 12217.

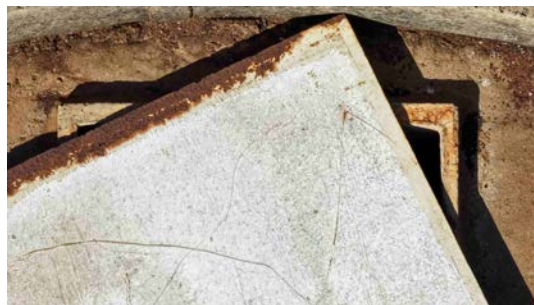
**Foto 2** - Tampa de inspeção aberta.

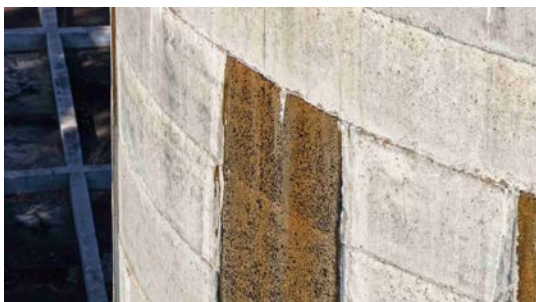
**Foto 1** - Vazamento na alvenaria.

Consertar os vazamentos na alvenaria do reservatório.

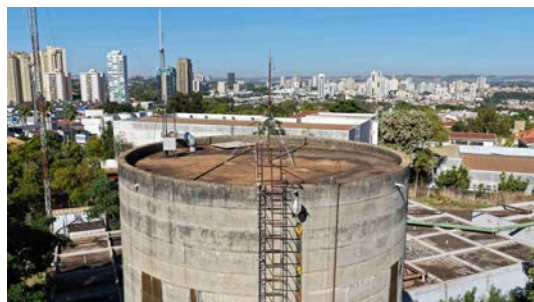
**Foto 2** - Vazamento na alvenaria.

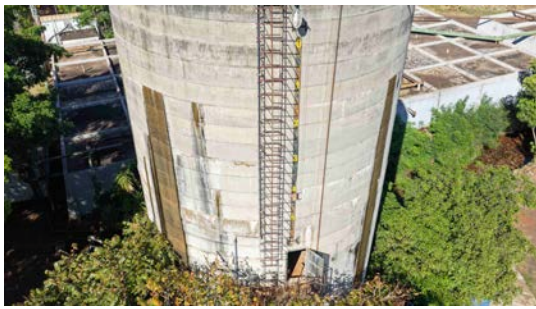
**Foto 3** - Vazamento na alvenaria.

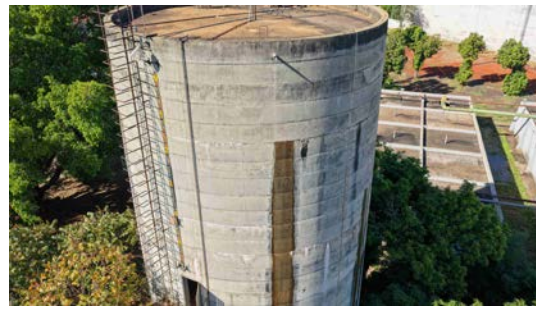
**Foto 4** - Vazamento na alvenaria.

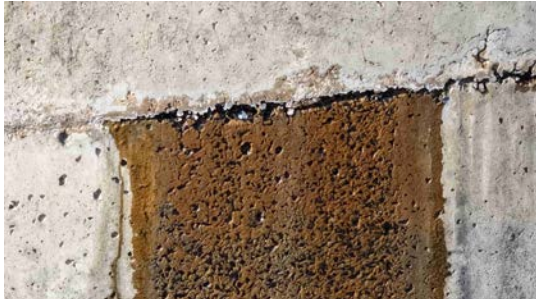
**Foto 5** - Vazamento na alvenaria.

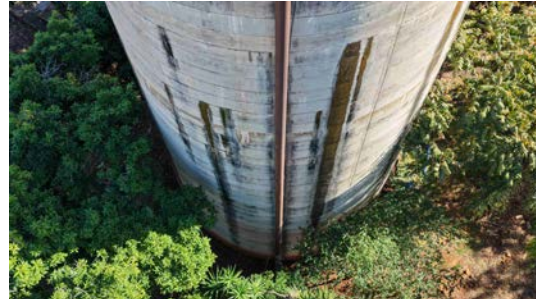
**Foto 6** - Vazamento na alvenaria.

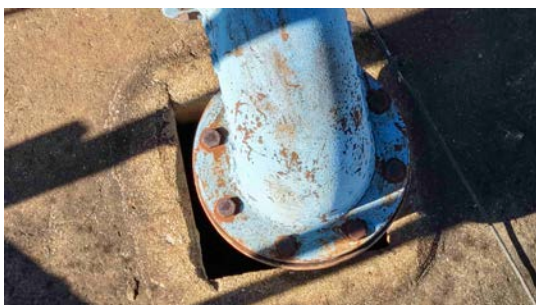
**Foto 1** - Buraco na conexão com a tubulação.

Fechar a abertura no topo do reservatório na conexão com a tubulação. Não deve permitir a entrada de qualquer tipo de contaminante. Pintar o guarda-corpo da escada que se encontra em estado de corrosão.

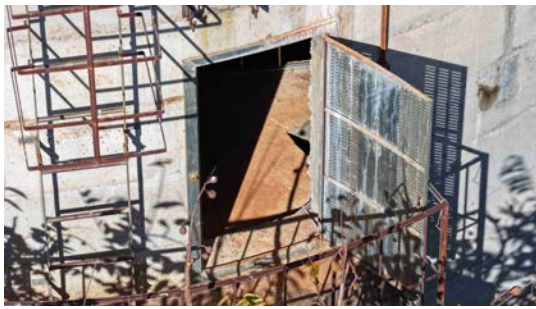
**Foto 3** - Guarda-corpo com aspecto de corrosão.

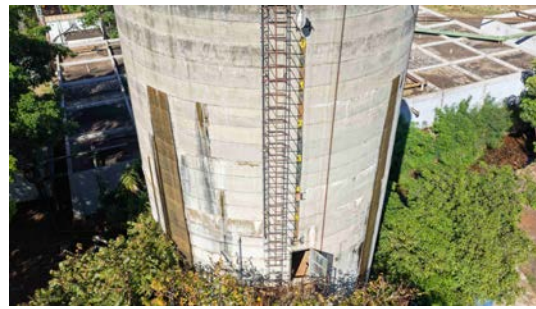
**Foto 4** - Guarda-corpo com aspecto de corrosão.

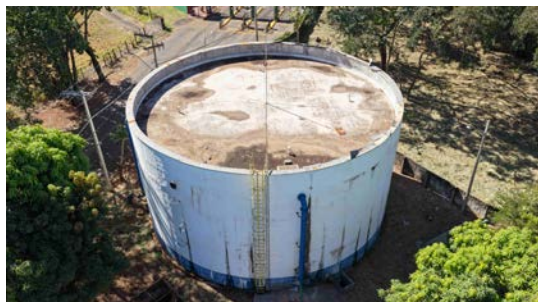
**Foto 1** - Diversos pontos de vazamento na alvenaria.

Consertar os vazamentos na alvenaria do reservatório.

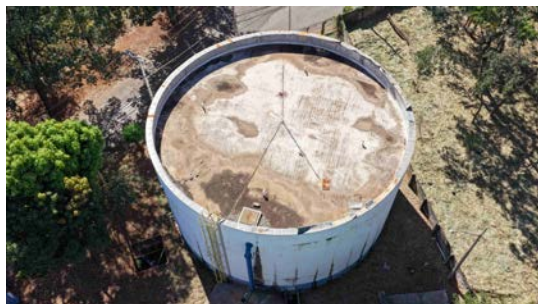
**Foto 1** - Ausência de calha em todo o entorno do reservatório.

Consertar a calha no topo do reservatório.  
Realizar a limpeza do topo do reservatório.  
Pinta a tampa de inspeção contra corrosão.

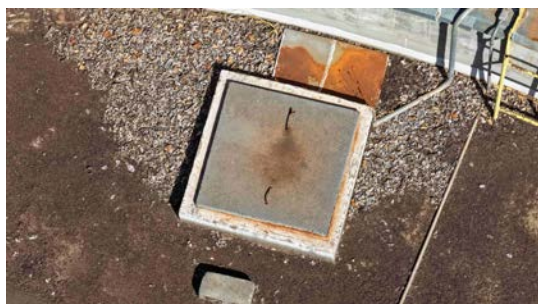
**Foto 3** - Tampa de inspeção com corrosão e sujeira acumulada no topo do reservatório.

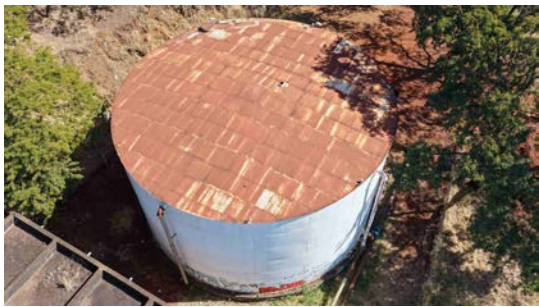
Foto 1 - Topo do reservatório com corrosão.

Realizar pintura de proteção contra corrosão do reservatório. A ventilação deve seguir as orientações do item "5.14 Ventilação" da NBR 12217/1994. Não deve permitir a entrada de água pluviais ou qualquer contaminante no interior do

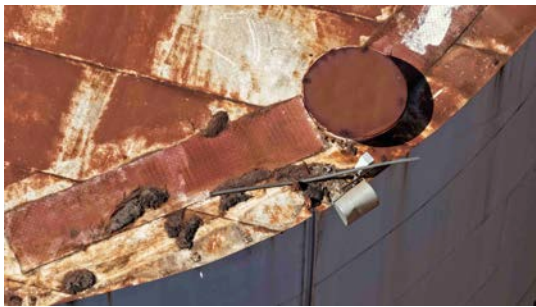
Foto 2 - Tampa de inspeção com corrosão.

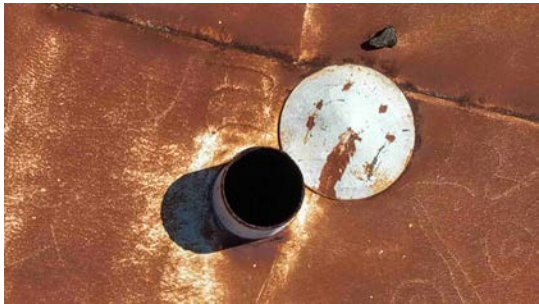
Foto 3 - Tubulação de ventilação aberta, sem curvatura e tela de proteção.
