## Relatório de Fiscalização

### RELATÓRIO DE FISCALIZAÇÃO TÉCNICA DOS SISTEMAS DE MANEJO DE RESÍDUOS SÓLIDOS URBANOS E LIMPEZA URBANA DO MUNICÍPIO DE NOVA ODESSA

**PRESTADOR:** Secretaria de Meio Ambiente, Secretaria de Obras e CODEN (Companhia de Desenvolvimento de Nova Odessa)

**Fiscalização das Condições Gerais da Prestação dos Serviços Americana, agosto de 2026**

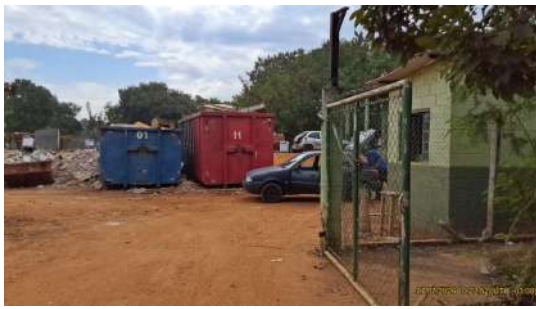
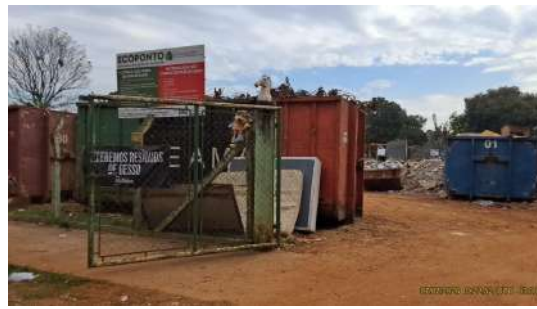
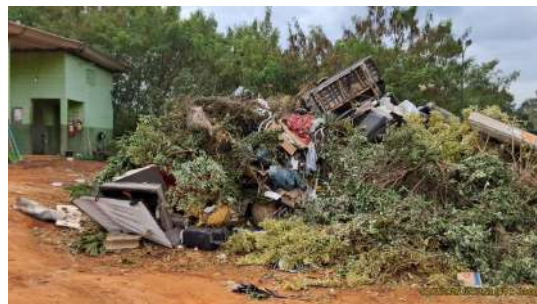
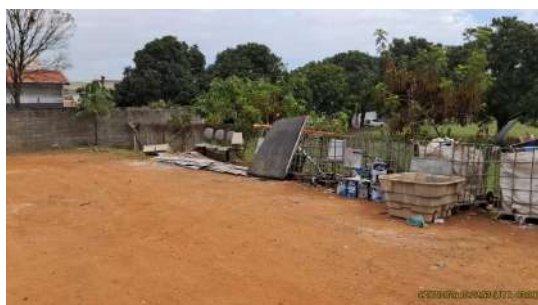
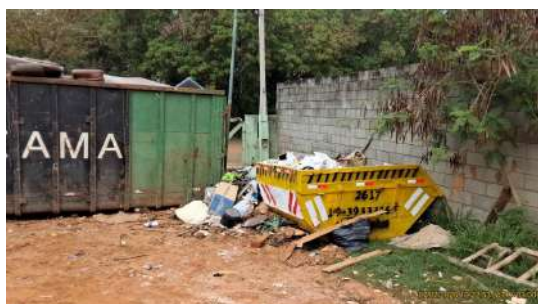
O ecoponto localizado ao final da Av. Frederico Hansen apresenta sinalização adequada, com informações quanto aos resíduos permitidos para descarte. Contudo, foram verificadas condições semelhantes às observadas no ecoponto das Oliveiras, incluindo deficiência nas condições de limpeza da área e necessidade de melhorias na gestão dos resíduos verdes e volumosos. Constatou-se, ainda, a sobrecarga das caçambas, em especial as destinadas ao entulho, que se encontravam totalmente ocupadas, sem evidência de retirada no momento da fiscalização, com resíduos dispostos no entorno, indicando necessidade de aprimoramento na remoção.

Observou-se, também, que o local dispõe de controle de entrada de materiais por meio de formulário padronizado; entretanto, no momento da fiscalização, foi apresentada apenas a ficha referente ao mês anterior, o que demanda atenção quanto à regularidade e atualização dos registros.

| Subsistema | Código NC | Descricao_NC | Prazo para solução |
|---|---|---|---|
| ECOPONTO TRIUNFO - NOVA ODESSA | PEV-4.1 | Não manter condições adequadas de limpeza na área | Imediato |
| ECOPONTO TRIUNFO - NOVA ODESSA | PEV-4.6 | Não manter segregação adequada dos resíduos recebidos | Em até 30 dias |
| ECOPONTO TRIUNFO - NOVA ODESSA | PEV-4.8 | Não evitar o acúmulo excessivo de material na área | Em até 30 dias |

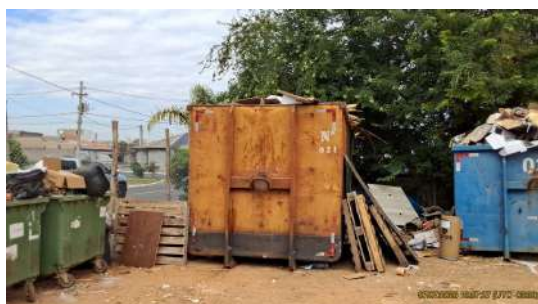
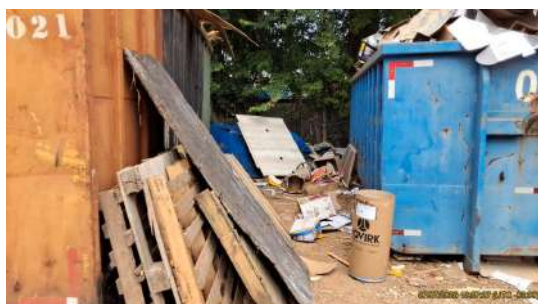
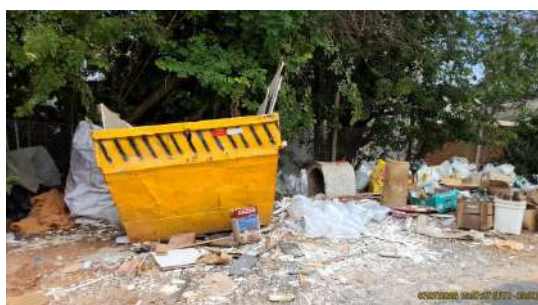
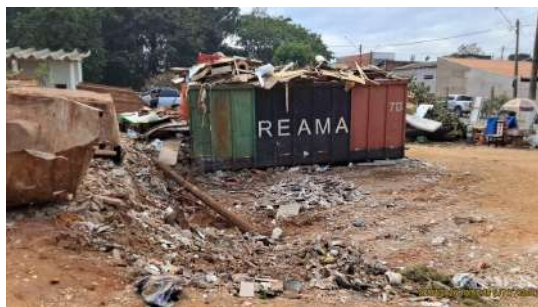
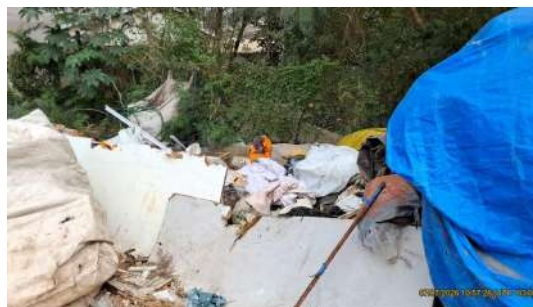
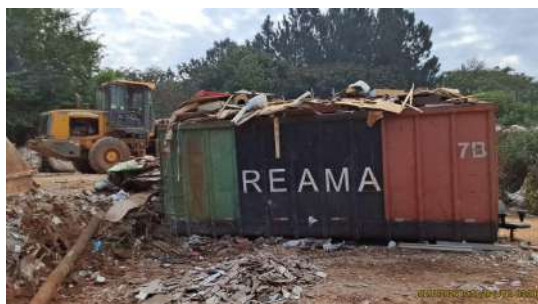
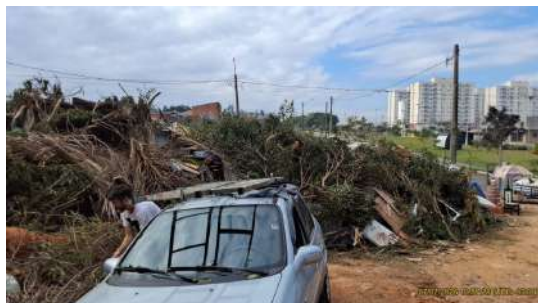
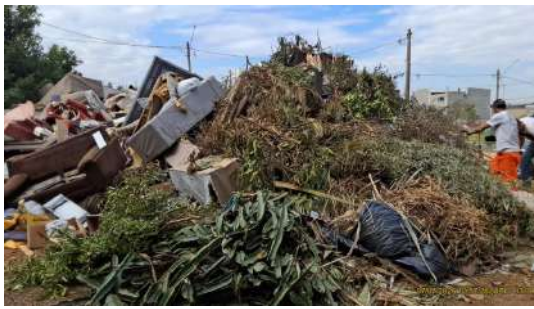
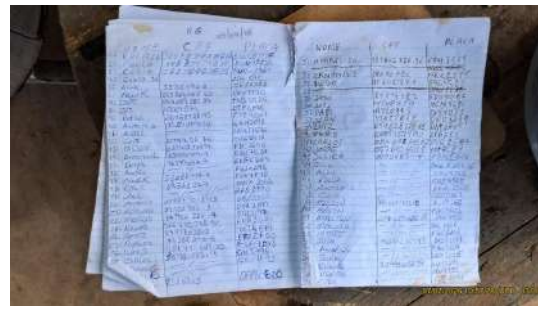
Ecoponto localizado na Rua Vilhelms Rosenbergs, 464, no bairro Jardim Monte das Oliveiras. No local, foram constatadas condições inadequadas de limpeza, com resíduos dispostos de forma irregular ao lado das caçambas, evidenciando a necessidade de intervenção para organização e adequação das condições operacionais da área. Durante a fiscalização, verificou-se que as caçambas destinadas ao entulho estavam em processo de retirada. Por outro lado, as caçambas destinadas ao acondicionamento de papelão e madeira encontravam-se totalmente ocupadas, indicando possível insuficiência na capacidade de armazenamento e/ou no escoamento desses materiais.

Observou-se acúmulo expressivo de resíduos, com predominância de resíduos verdes e volumosos (tais como sofás e armários), dispostos de forma conjunta, sem a devida segregação. O volume expressivo de materiais acumulados evidencia a necessidade de melhorias na gestão e organização do local, a fim de otimizar o uso do espaço e favorecer a adequada circulação de veículos no ecoponto.

Ressalta-se que o local dispõe de isolamento físico adequado; entretanto, não possui qualquer tipo de sinalização quanto aos resíduos permitidos para entrada na área. Verificou-se, ainda, a existência de controle de entrada de materiais. Contudo, no momento da fiscalização, os registros estavam sendo realizados de forma provisória, em caderno de anotações, não sendo utilizado o formulário padronizado disponibilizado pela empresa responsável.

| Subsistema | Código NC | Descricao_NC | Prazo para solução |
|---|---|---|---|
| ECOPONTO MONTE DAS OLIVEIRAS - NOVA ODESSA | PEV-4.1 | Não manter condições adequadas de limpeza na área | Imediato |
| ECOPONTO MONTE DAS OLIVEIRAS - NOVA ODESSA | PEV-4.4 | Não manter identificação adequada da área com horário de funcionamento e materiais recebidos | Em até 90 dias |
| ECOPONTO MONTE DAS OLIVEIRAS - NOVA ODESSA | PEV-4.6 | Não manter segregação adequada dos resíduos recebidos | Em até 30 dias |
| ECOPONTO MONTE DAS OLIVEIRAS - NOVA ODESSA | PEV-4.8 | Não evitar o acúmulo excessivo de material na área | Em até 30 dias |

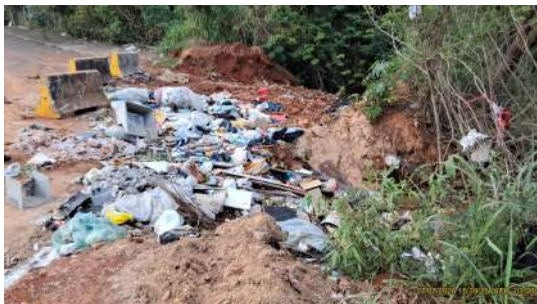
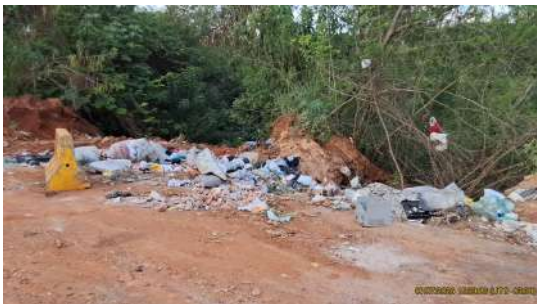
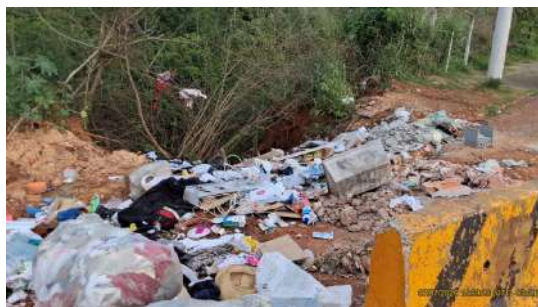
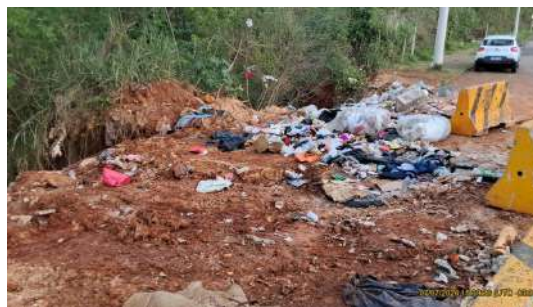
Verifica-se a ocorrência de pontos com deposição irregular de resíduos no município, nos quais não foram identificadas ações de limpeza corretiva, resultando na permanência de resíduos e no comprometimento das condições de limpeza urbana. Dentre os locais observados, destacam-se: terreno localizado entre a Rua Vanderlei W. Klava e a Rua 21, no bairro Jardim Campo Verde; Rua José Casassa, nas proximidades do CMEI Padre Victor Facchin; e Rua José Casassa com a Avenida Pascoal, no bairro Jardim São Manoel.

| Descarte irregular - Rua José Casassa | SLU-8.4 | Não executar serviço de limpeza corretiva de deposições irregulares conforme plano operacional | Imediato |

Observa-se a presença de deposições irregulares sem a devida execução de limpeza corretiva.

Tais locais caracterizam-se como pontos de descarte recorrente, demandando a adoção de ações imediatas de limpeza corretiva, bem como a implementação de medidas contínuas de fiscalização e conscientização da população, com vistas à prevenção da reincidência e à mitigação da formação de pontos viciados.

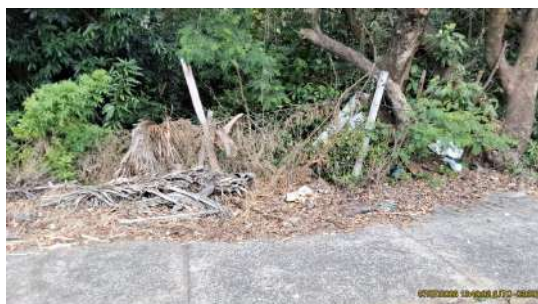
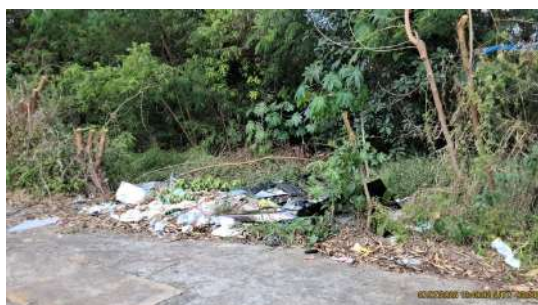
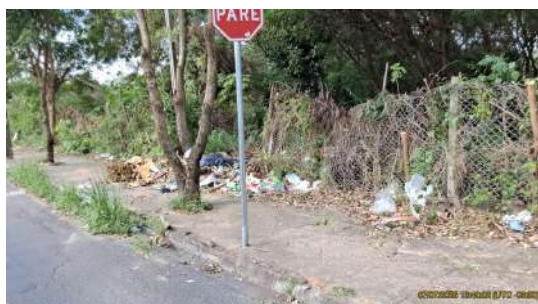
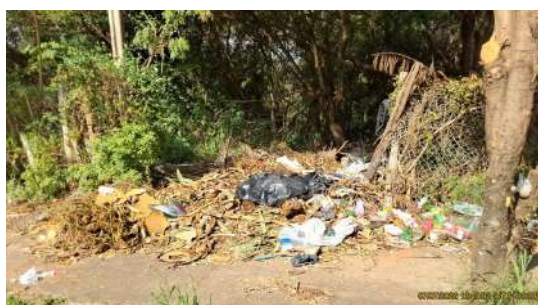
| Descarte irregular - Rua José Casassa com Av. Pascoal Piconi | SLU-8.4 | Não executar serviço de limpeza corretiva de deposições irregulares conforme plano operacional | Imediato |

Constatou-se a não execução de limpeza corretiva em áreas com deposições irregulares.

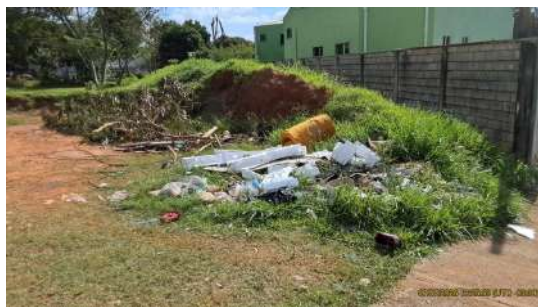
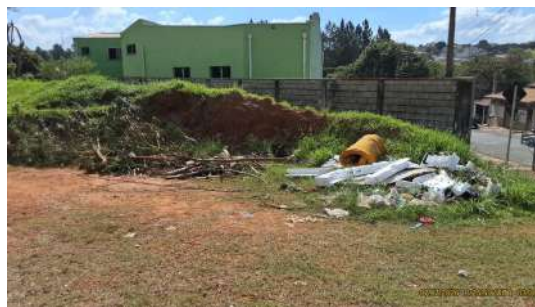
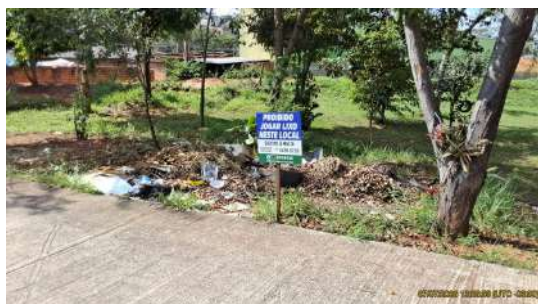
| Descarte irregular - Terreno R. Vanderlei W. Klava com Rua 21 | SLU-8.4 | Não executar serviço de limpeza corretiva de deposições irregulares conforme plano operacional | Imediato |

Constatou-se a não execução de limpeza corretiva em áreas com deposições irregulares.
