### RELATÓRIO DE FISCALIZAÇÃO TÉCNICA DOS SISTEMAS DE ESGOTO DO MUNICÍPIO DE PIRACICABA

PRESTADOR: ÁGUAS DO MIRANTE

Verificação de Não Conformidades

Americana, julho de 2026

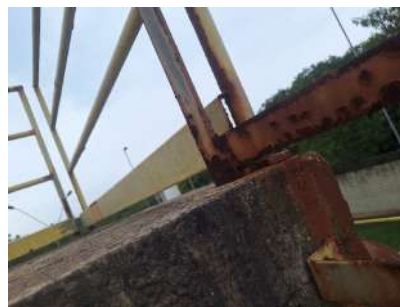
[ETE8.14] Escadas e guardacorpos existentes em condições inadequadas

Acesso precário ao sistema de tratamento preliminar. O Prestador apresentou resolução antes do fechamento do relatório.

**Foto 1** - Escada de acesso com estrutura oxidada

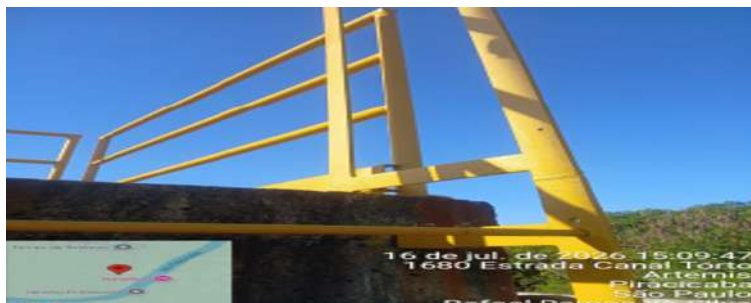
**Foto 2** - Detalhe de estrutura oxidada

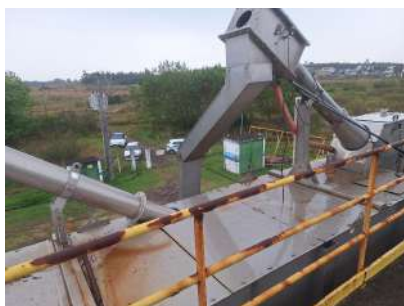
[ETE8.29] Ausência de manutenção, limpeza, conservação e segurança

1. Tratamento preliminar interrompido.
2. Dosagem final de cloro interrompida. O Prestador apresentou resolução do Ponto 2.

**Foto 1** - Sistema de tratamento preliminar em manutenção

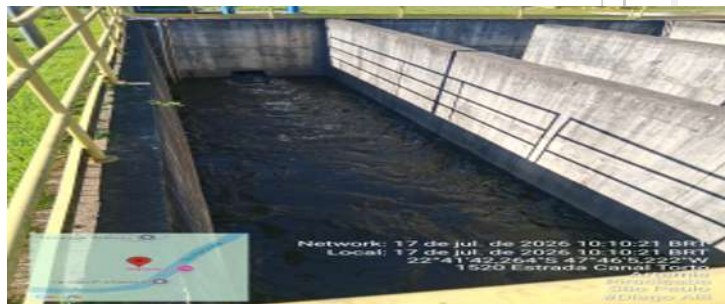
**Foto 3** - Tanque de contato do cloro sem passagem do efluente tratado.

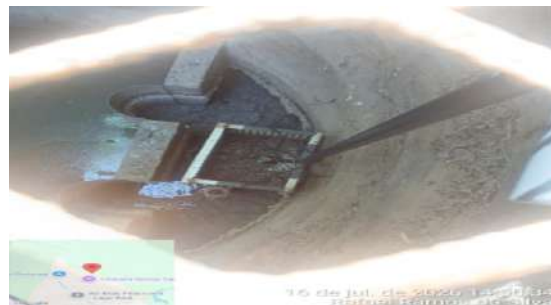
**[EEE7.5] Ausência de gradeamento grosseiro**

Não havia gradeamento grosseiro no momento da inspeção. O Prestador enviou evidências de resolução antes do fechamento do relatório.

**Foto 1** - Poço de sucção - chegada do esgoto sem gradeamento

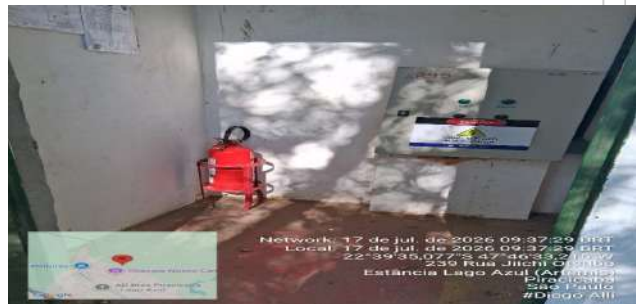
[EEE7.4] Ausência de extintor de incêndio

Local destinado a extintor sem o equipamento. O Prestador enviou evidências de resolução antes do fechamento do relatório.

**Foto 1** - Local destinado a extintor sem o equipamento

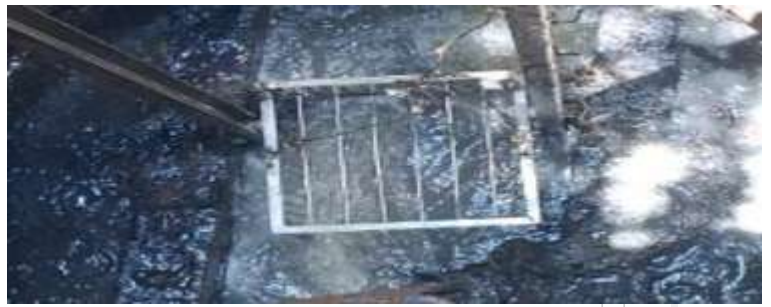
**[EEE7.5] Ausência de gradeamento grosseiro**

Não havia gradeamento no momento da inspeção. Antes do fechamento do relatório o prestador enviou evidência de resolução.

**Foto 1** - Gradeamento retirado para manutenção
