## Relatório de Fiscalização

### RELATÓRIO DE FISCALIZAÇÃO TÉCNICA DOS SISTEMAS DE ÁGUA E ESGOTO DO MUNICÍPIO DE JAGUARIÚNA

PRESTADOR: SERVIÇO AUTÔNOMO DE ÁGUA E ESGOTO DE JAGUARIÚNA (SAAEJA)

Americana, Julho de 2026

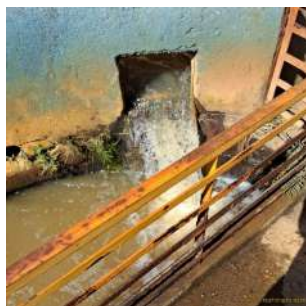
**Foto 1**

O guarda-corpo da área de circulação do Módulo 1 apresenta avançado estado de corrosão. O prestador deve avaliar sua integridade estrutural e promover a recuperação ou substituição dos elementos comprometidos, de modo a garantir a segurança dos operadores.

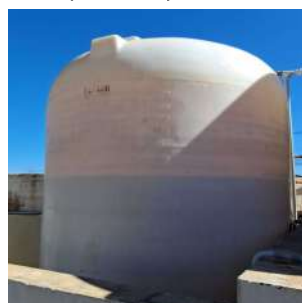
**Foto 4** - Tanque de armazenamento sem identificação.

Deve-se providenciar a instalação de diques de contenção ao redor dos tanques de armazenamento de produtos químicos, de forma a conter eventuais vazamentos. Especificamente em relação ao tanque de PAC, deve-se promover a limpeza da área ao seu redor. Adicionalmente, todos os tanques de armazenamento de produtos químicos devem ser devidamente identificados, em

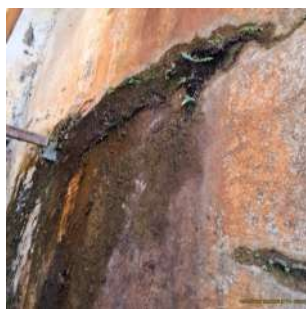
Vazamento já registrado no Relatório de Fiscalização nº 105/2025, sem que tenha sido realizado o devido reparo.

**Foto 1** - Vazamento na prede do módulo 1.

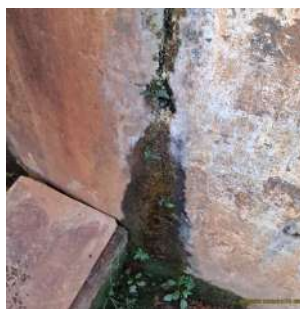
**Foto 2** - Vazamento na prede do módulo 1.

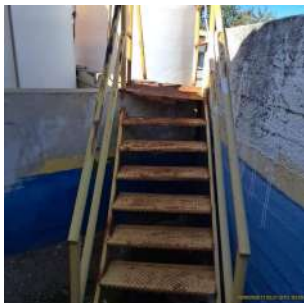
**Foto 1** - Escada de acesso ao topo do reservatório com diversos pontos de corrosão.

Deve-se providenciar a manutenção da escada de acesso à parte superior do reservatório, uma vez que a corrosão compromete a integridade da estrutura, representando risco à segurança dos operadores.

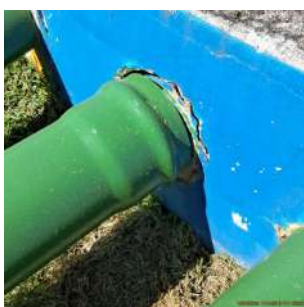
A passagem da tubulação pela parede do reservatório apresenta abertura e falha no acabamento ao seu entorno. Deve-se promover o reparo da passagem da tubulação, ou, caso a deterioração esteja restrita ao entorno, a recuperação da argamassa de acabamento, garantindo a estanqueidade da estrutura.

**Foto 1** - Abertura ao redor da passagem da tubulação pela parede do reservatório.

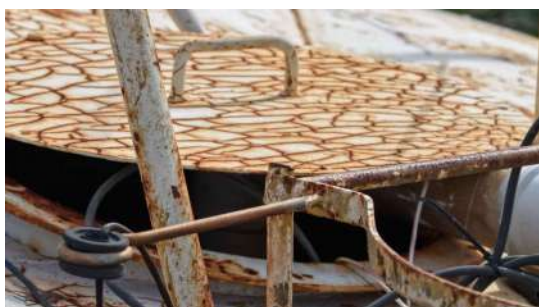
**Foto 1** - Tampa de inspeção sem vedação adequada em razão da instalação da tubulação de abastecimento.

Adicionalmente, recomenda-se que o prestador avalie o estado de conservação do reservatório, especialmente em relação aos pontos de corrosão identificados, e estude a execução de serviços de recuperação e repintura da estrutura. Essa medida visa evitar o avanço da corrosão, prevenindo o surgimento de vazamentos e o comprometimento da integridade estrutural do reservatório.

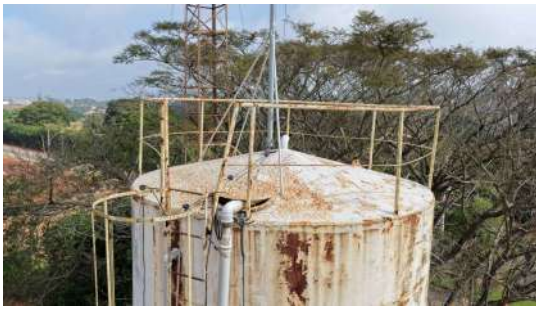
**Foto 3** - Sinais de ferrugem na estrutura do reservatório.

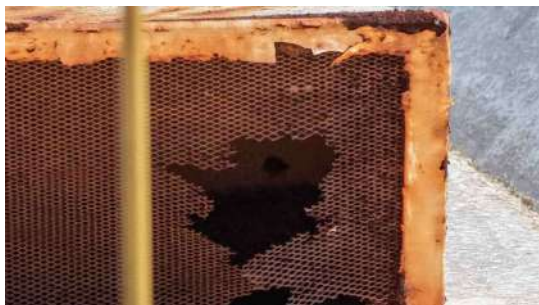
As três aberturas de ventilação apresentam ausência ou deterioração das telas de proteção, além de elevado grau de corrosão. Deverão ser realizadas a recuperação das estruturas e a instalação de telas adequadas, a fim de evitar a entrada de agentes contaminantes no reservatório de água tratada.

**Foto 1** - Tela de proteção deteriorada.

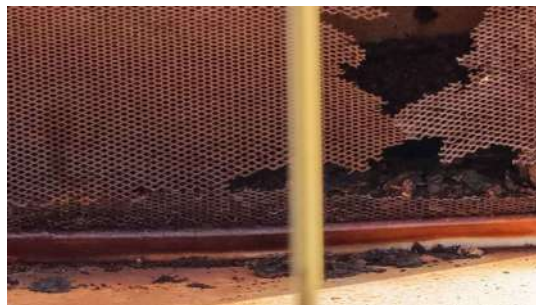
**Foto 2** - Tela de proteção deteriorada.

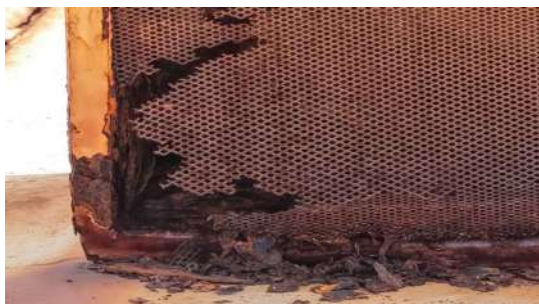
**Foto 3** - Tela de proteção deteriorada.

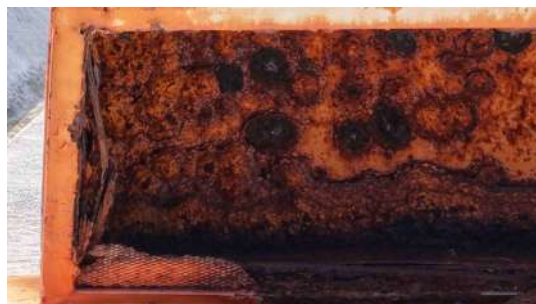
**Foto 4** - Abertura de ventilação sem tela de proteção, com estrutura apresentando elevado grau de corrosão.

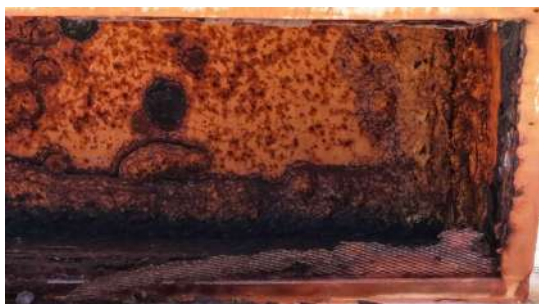
**Foto 5** - Abertura de ventilação sem tela de proteção, com estrutura apresentando elevado grau de corrosão.

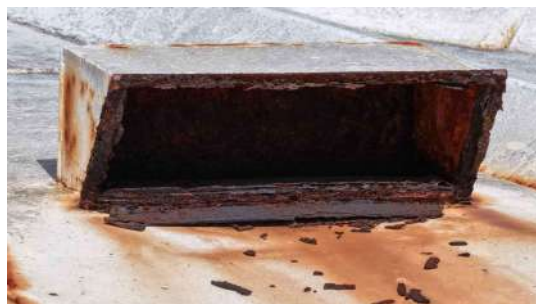
**Foto 6** - Abertura de ventilação sem tela de proteção, com estrutura apresentando elevado grau de corrosão.

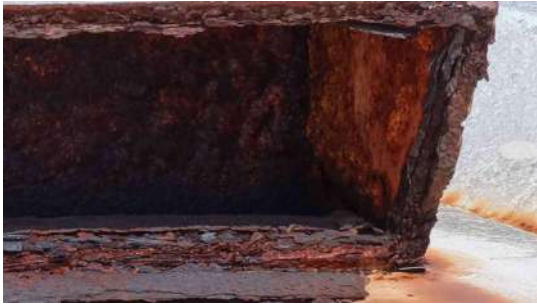
A proteção metálica da abertura de ventilação apresenta elevado estado de corrosão, com perda do revestimento protetivo e indícios de perda de material. Deve-se avaliar sua integridade e providenciar a recuperação ou substituição da peça, de modo a garantir sua adequada proteção e funcionalidade.

Foto 1 - Proteção metálica da abertura de ventilação com elevado grau de corrosão.

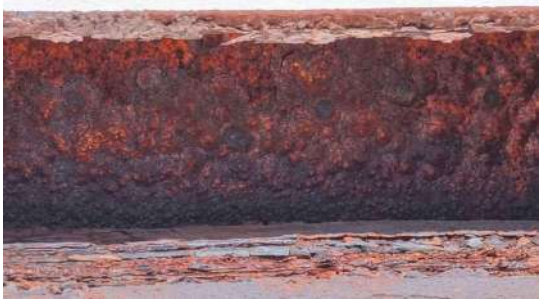
Foto 2 - Proteção metálica da abertura de ventilação com elevado grau de corrosão.

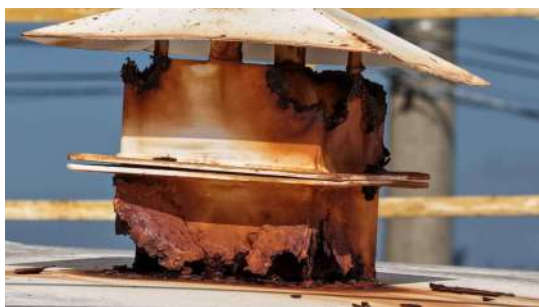
A tubulação de ventilação encontra-se em elevado estado de corrosão, deve-se providenciar a sua devida manutenção para evitar que a estrutura se deteriore e ocasione a formação de aberturas no topo do reservatório. Além disso, o prestador deve avaliar a manutenção do reservatório em relação a ferrugem e assim protegê-lo contra a corrosão que possa ocasionar problemas na estrutura.

**Foto 1** - Tubo de ventilação em elevado estado de corrosão.

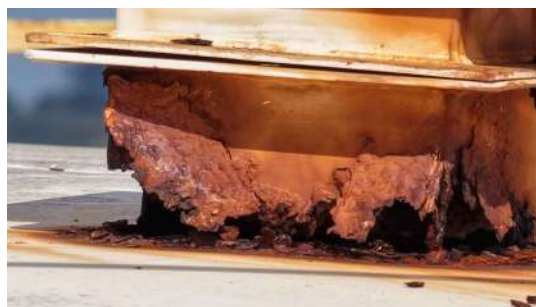
**Foto 2** - Tubo de ventilação em elevado estado de corrosão.

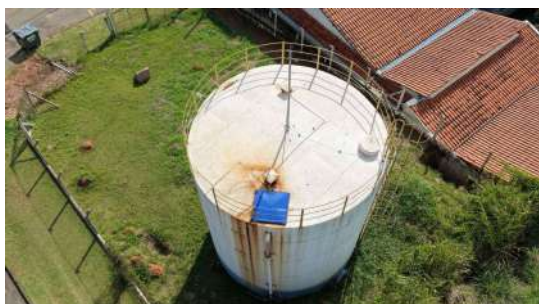
**Foto 3** - Reservatório com diversas áreas com ferrugem.

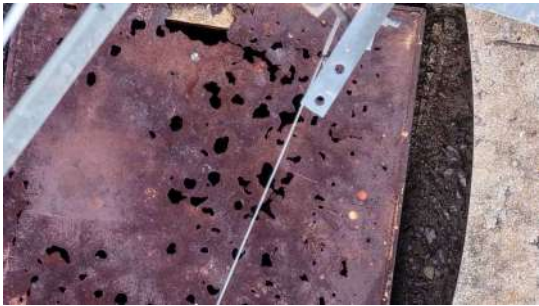
Foto 1 - Tampa de inspeção deteriorada.

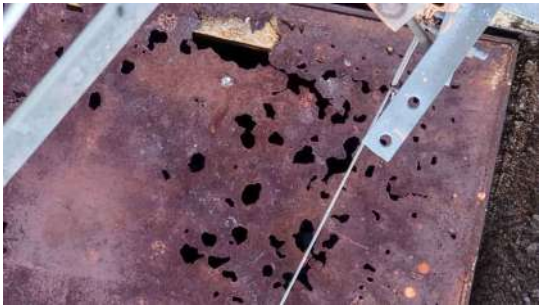
Foto 2 - Tampa de inspeção deteriorada.

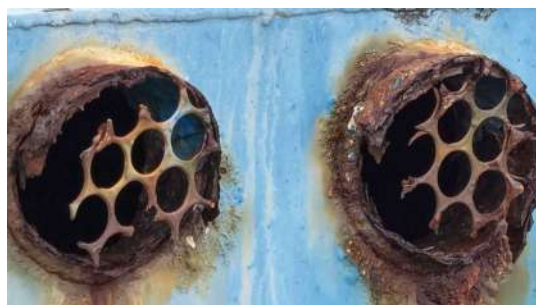
**Foto 2** - Tubo extravasor com tela de proteção deteriorada.

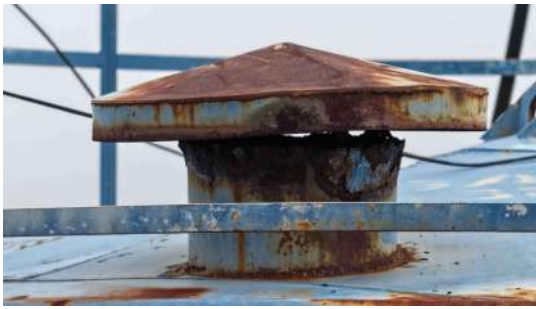
**Foto 3** - Tubo de ventilação sem tela de proteção.

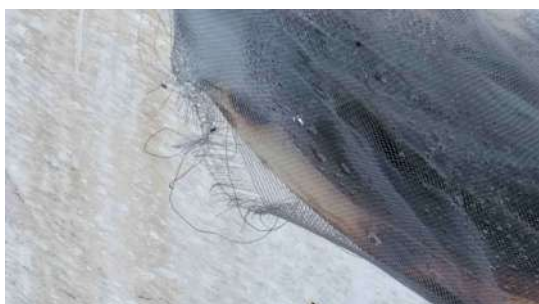
A tela de proteção do tubo extravasor encontra-se danificada em uma parte, o prestador deve considerar sua troca a evitar que ela se deteriore por completo.

**Foto 1** - Tela de proteção com princípio de deterioração.

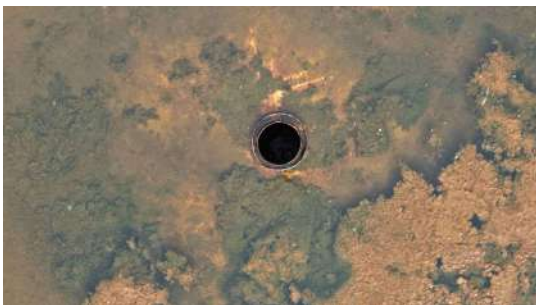
**Foto 1** - Tubo de ventilação sem proteção.

Adicionalmente, recomenda-se ao prestador averiguar o estado de ferrugem no reservatório. Pontos de ferrugem podem evoluir para corrosão e danificar a estrutura do reservatório.

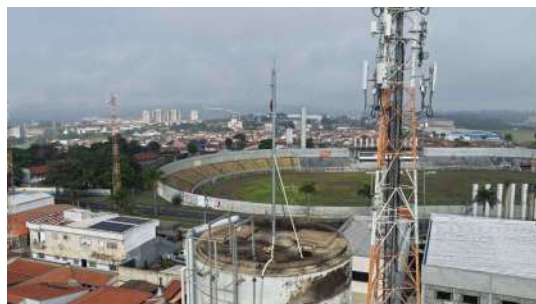
**Foto 2** - Topo do reservatório sem guarda-corpo
