### RELATÓRIO DE FISCALIZAÇÃO TÉCNICA DOS SISTEMAS DE ÁGUA E ESGOTO DO MUNICÍPIO DE SÃO CARLOS

PRESTADOR: SERVIÇO AUTÔNOMO DE ÁGUA E ESGOTO DE SÃO CARLOS - SAAE

Verificação de Não Conformidades

Americana, julho de 2026

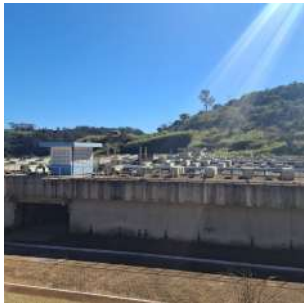
| Local | ID Relatório | Código N.C | Não Conformidade | ID Notificação | ID Advertência | ID Multa | Status | ID CAC | Prazo CAC |
|---|---|---|---|---|---|---|---|---|---|
| ETE MONJOLINHO | 23/2023 | ETE-8.16 | Existência de vazamentos aparentes (UASB 1 e 2) | 24/2023 | 91/2023 | 11/2023 | Aberto | CAC 08/2024 | 31/12/2026 |

**Foto 10** - UASB 1

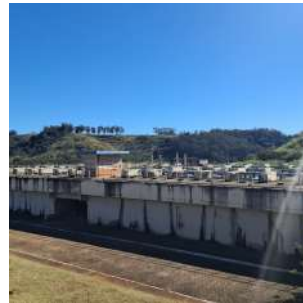
**Foto 11** - UASB 2

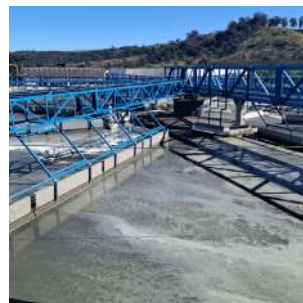
**Foto 15** - Flotador (ampliação)

[ETE8.29] Ausência de manutenção, limpeza, conservação e segurança (flotador 2 fora de operação) apontado no Relatório 236/2021. [ETE8.16] Existência de vazamentos aparentes (reatores UASBs 1 e 2) do Relatório 23/2023. No momento da inspeção os 2 flotadores estavam inoperantes. O SAAE mostrou o processo administrativo aberto para contratação da reforma dos flotadores. Essas não conformidades estão no Compromisso de Ajustamento de Conduta (CAC 08/2024) firmado entre SAAE e ARES PCJ.

Pregão eletrônico N°045/2026 aberto para reforma dos flotoadores 1 e 2.

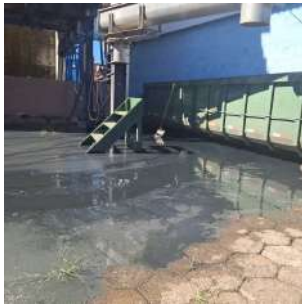
[ETE8.16] Existência de vazamentos aparentes. No momento da inspeção foi constatado que a tubulação da elevatória estava entupida, ocorrendo transbordamento esgoto e lodo. O SAAE já havia acionado a manutenção e o

vazamento foi resolvido  
antes da emissão do  
relatório.

**Foto 1** - Detalhe do vazamento próximo ao secador

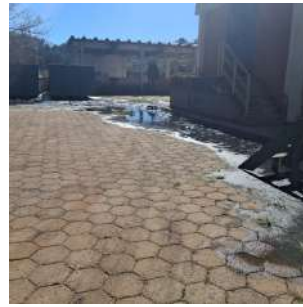
**Foto 2** - Detalhe do vazamento próximo ao sistema de desidratação de lodo

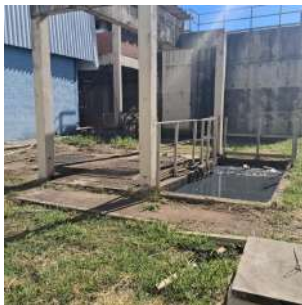
**Foto 3** - Detalhe do vazamento no barrilete

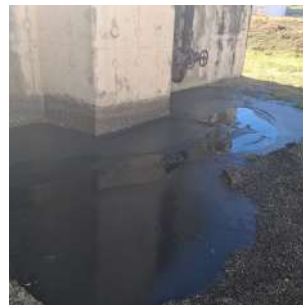
**Foto 4** - Detalhe do vazamento próximo ao tanque de lodo
