## Relatório de Fiscalização

RELATÓRIO DE FISCALIZAÇÃO TÉCNICA DOS SISTEMAS DE ÁGUA DO MUNICÍPIO DE JUNDIAÍ

PRESTADOR: DAE S.A. – Água e Esgoto (DAE Jundiaí)

Verificação de Não Conformidades

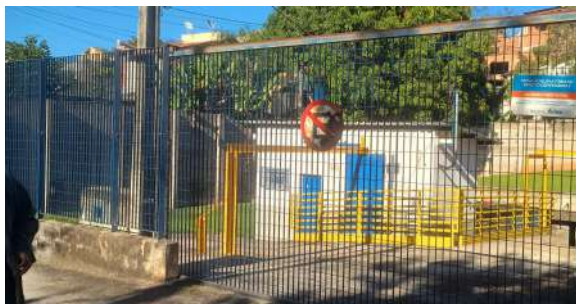
**Foto 15** - Vista externa da EEE e placa de identificação.

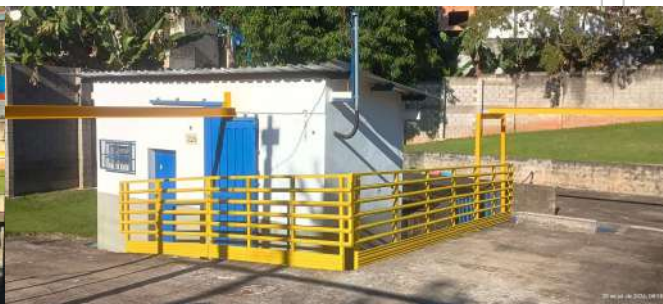
**Foto 16** - Vista geral da EEE.

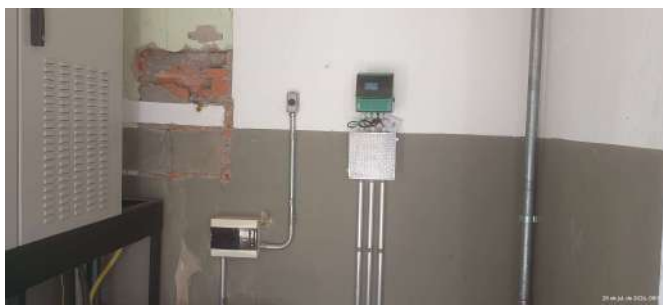
**Foto 18** - Medidor de vazão da EEE.

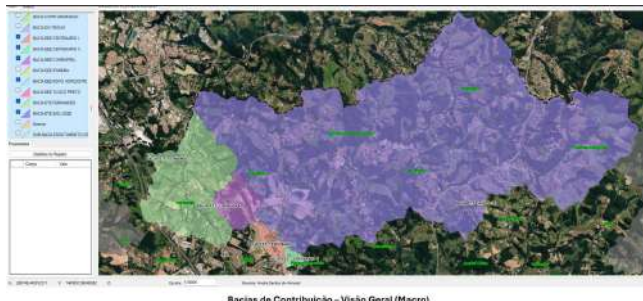
**Foto 19** - Bacias de contribuição das unidades fiscalizadas em 27/07/2026.

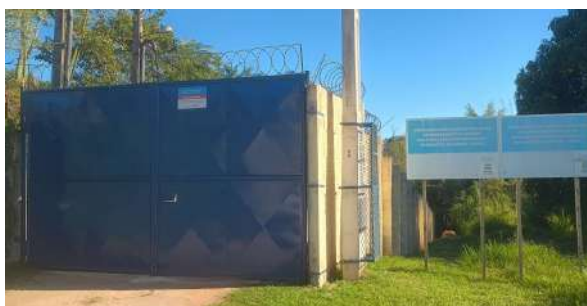
**Foto 1** - Entrada da EEE e placa da obra de reforma e ampliação.

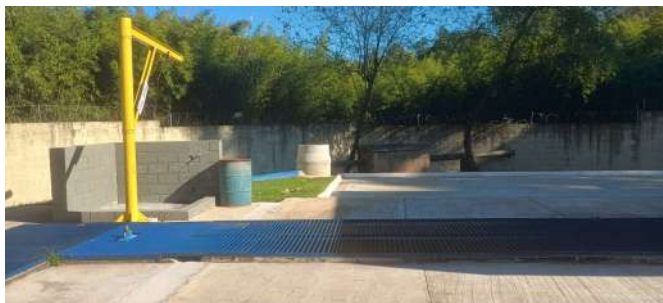
**Foto 7** - Chegada de esgoto 1 da EEE.

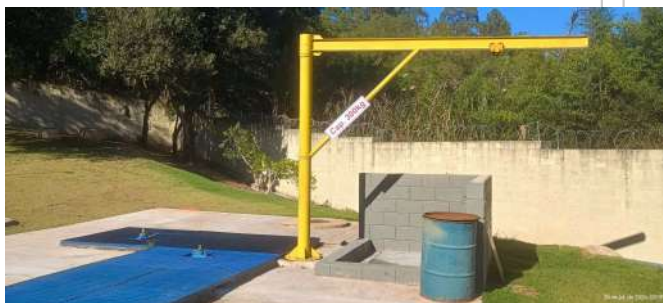
**Foto 8** - Chegada de esgoto 1 da EEE.

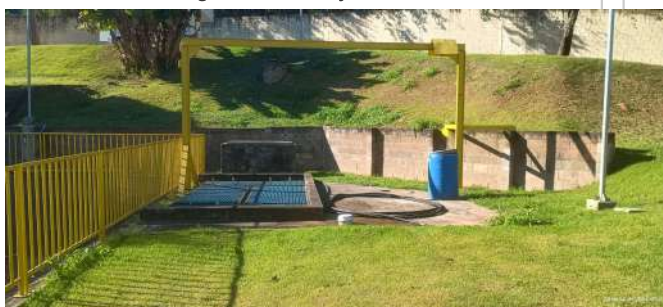
**Foto 22** - Segunda entrada de esgoto, direcionado para o tanque pulmão, após passar por gradeamento.

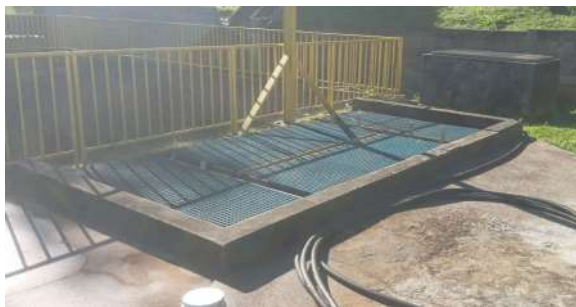
**Foto 23** - Gradeamento na segunda entrada de esgoto.

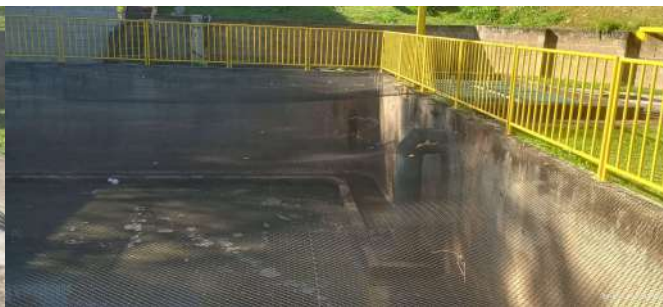
**Foto 24** - Tanque pulmão, coberto com tela para evitar entrada de materiais que possam danificar os equipamentos.

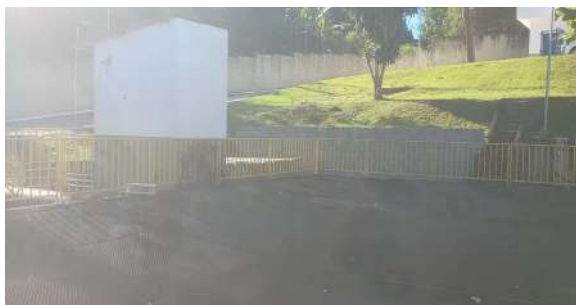
**Foto 25** - Vista geral do tanque pulmão e, ao fundo, antiga casa de bombas (ainda em operação).

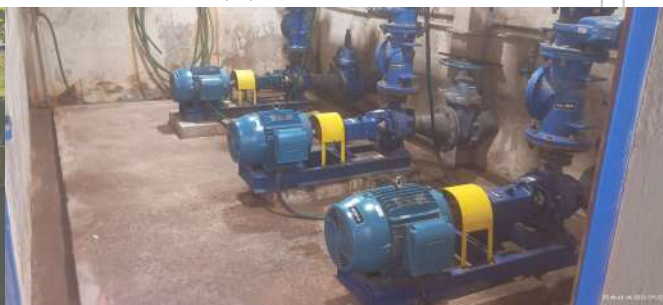
**Foto 26** - Vista interna dos conjuntos motobomba da antiga casa de bombas.

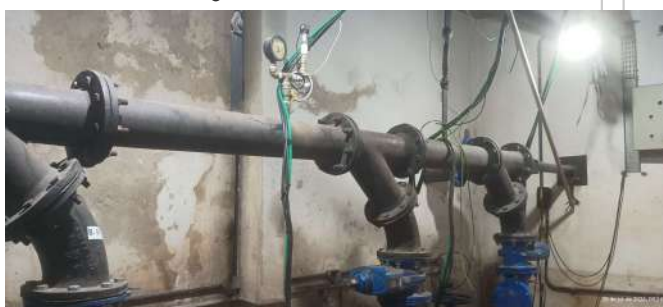
**Foto 27** - Barrilete de recalque da antiga casa de bombas.
