## Relatório de Fiscalização

### RELATÓRIO DE FISCALIZAÇÃO TÉCNICA DO SISTEMA DE ESGOTAMENTO SANITÁRIO DO MUNICÍPIO DE JUNDIAÍ

PRESTADOR: COMPANHIA SANEAMENTO DE JUNDIAÍ (CSJ)

Verificação de Não Conformidades

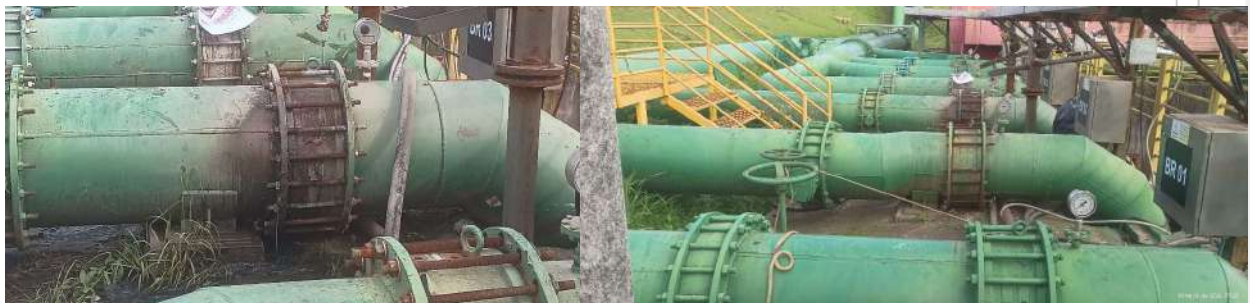
Durante a fiscalização foram identificados vazamentos em dois locais na elevatória de esgoto situada após o gradeamento: **(1)** Vazamento na válvula BR3 (tubulação de recalque) do

bombeamento pós-gradeamento. Antes da conclusão do relatório de fiscalização, o prestador realizou a adequação dos vazamentos, conforme fotos abaixo compartilhadas; (2) Vazamentos na parede do tanque de sucção das bombas submersas. O prestador, caso não possua, deve providenciar avaliação técnica para verificar as causas dos vazamentos e impactos na estrutura, assim como realizar eventuais adequações necessárias decorrentes da avaliação.

**Foto 1** - Vazamentos identificados no momento da fiscalização.

**Foto 2** - Vazamentos identificados no momento da fiscalização.

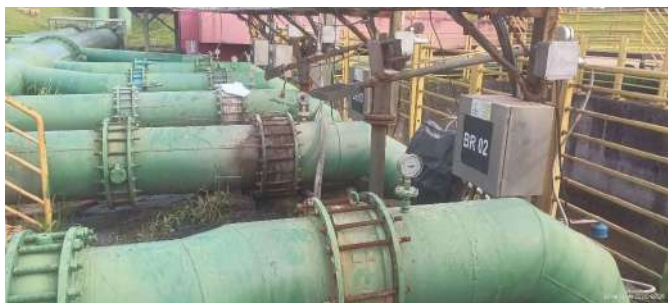
**Foto 3** - Vazamentos identificados no momento da fiscalização.

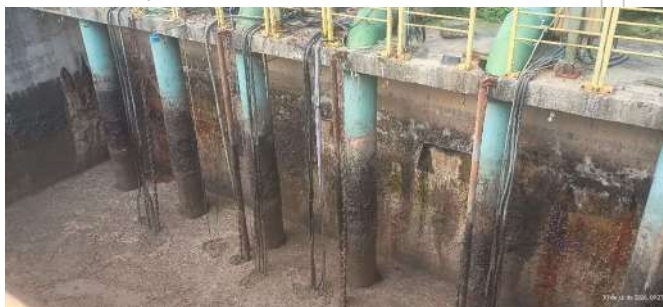
**Foto 8** - Tanque de sucção do bombeamento.

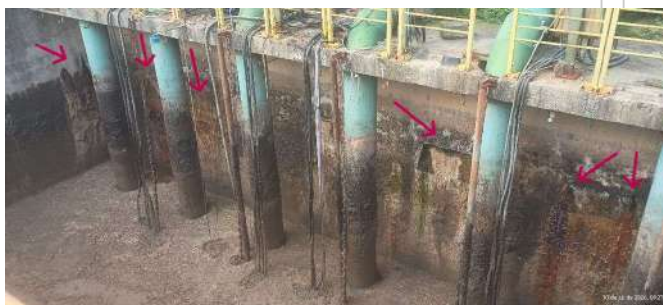
**Foto 9** - Tanque de sucção do bombeamento, com indicação dos locais com vazamentos na parede.

| Subsistema | Código Não Conforme | Item Não Conforme | Detalhamento da NC | Prazo de adequação |
|---|---|---|---|---|
| ETE JUNDIAÍ | ETE 8.16 | Existência de vazamentos aparentes | Vazamentos na parede do tanque de sucção das bombas submersas (verificar fotos no item fiscalizado anexo). O prestador, caso não possua, deve providenciar avaliação técnica para verificar as causas dos vazamentos e impactos na estrutura, assim como realizar eventuais adequações necessárias decorrentes da avaliação. | Imediato |

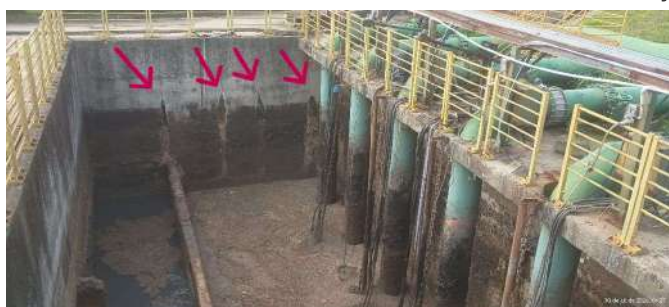
**Foto 10** - Tanque de sucção do bombeamento, com indicação dos locais com vazamentos na parede.
