## Relatório de Fiscalização - Votorantim - julho/2026

### RELATÓRIO DE FISCALIZAÇÃO TÉCNICA DOS SISTEMAS DE ÁGUA E ESGOTO DO MUNICÍPIO DE VOTORANTIM

PRESTADOR: ÁGUAS DE VOTORANTIM

No dia **23/07/2026** foi realizada inspeção de campo em subsistemas de água e esgoto de Votorantim para verificação de Não Conformidades, conforme Resolução ARES-PCJ nº 48 de 28/02/2014.

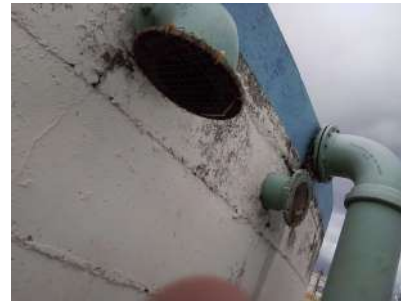
**Foto 3** - Tela de proteção
