RELATÓRIO DE FISCALIZAÇÃO TÉCNICA DOS SISTEMAS DE ÁGUA E ESGOTO DO MUNICÍPIO DE  
SANTO ANTÔNIO DE POSSE

PRESTADOR: DIRETORIA DE ÁGUA E ESGOTO (PREFEITURA)

Verificação de Não Conformidades

Americana, junho de 2026

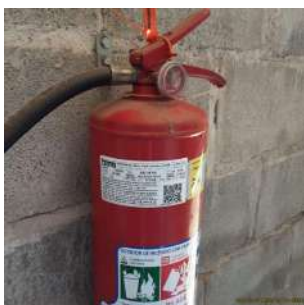
[EEA4.9] Extintor de incêndio com validade expirada

**Foto 1** - Detalhe da etiqueta de controle de manutenções do extintor - fora da validade.

Providenciar a manutenção ou substituição do extintor.

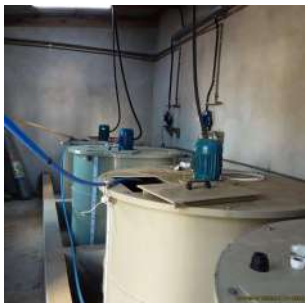
**Foto 11** - Vista geral da nova sala de armazenamento de produtos químicos.

Recomenda-se a identificação do tipo de produtos armazenado em cada tanque.

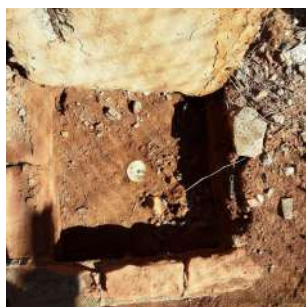
Há um macromedidor instalado próximo ao portão de acesso, que se encontrava inoperante no momento da inspeção. No entanto, há uma Calha

**Foto 1** - Macromedidor instalado próximo ao portão de acesso, atualmente inoperante.

Parshall no início do tratamento, que permite a medição da vazão de entrada da água bruta. Quanto à saída de água tratada, não há qualquer tipo de medição de vazão. Esta não conformidade foi apontada no Relatório 37/2023 (Ficha nº 8.988), sendo sua baixa condicionada à instalação do macromedidor de vazão na saída da ETA.

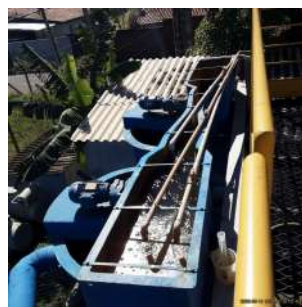
**Foto 2** - Calha Parshall no início do tratamento, que permite a medição da vazão de água bruta.

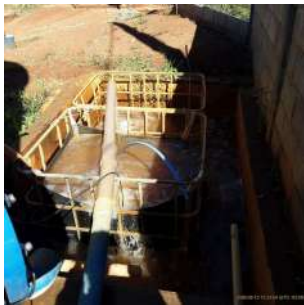
Há indícios de que o sistema de tratamento de lodo não está operando adequadamente. Ao observar a descarga do decantador, o volume de água direcionado ao sistema aparenta ser superior à capacidade operacional dos bags. Além disso, apenas um bag estava instalado no sistema, enquanto o

segundo encontrava-se no interior de um dos diques da casa de química. O prestador deve avaliar se o sistema atual é suficiente para receber e processar o volume de lodo gerado pelas operações da ETA, e promover as adequações necessárias para o correto tratamento e destinação do lodo.

**Foto 1** - Estrutura de tratamento de lodo.

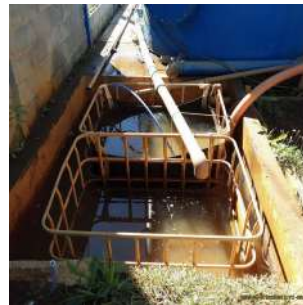
**Foto 2** - Detalhe da tubulação de descarga, direcionada para o cesto sem o bag.

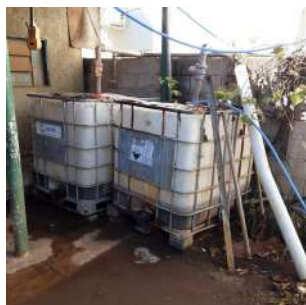
Embora haja uma nova casa de química, constatou-se a existência de tanques de produtos químicos armazenados de forma inadequada. O prestador deve adequar as condições de armazenamento, em

**Foto 1** - Tanques de produtos químicos armazenados de forma inadequada.

conformidade com as normas técnicas e os requisitos de segurança aplicáveis.

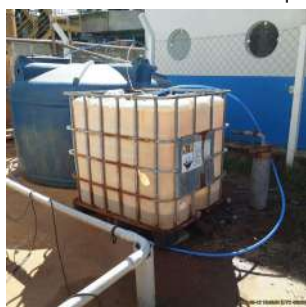
**Foto 3** - Tanques de produtos químicos armazenados de forma inadequada.

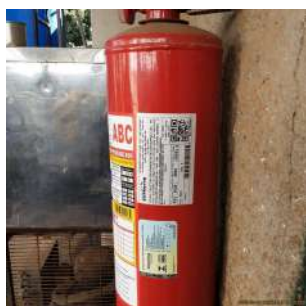
**[ETA-5.14] - Extintor de incêndio com validade expirada**

**Foto 1** - Detalhe da etiqueta de controle de manutenções do extintor.

Providenciar a manutenção ou substituição do extintor instalado no local.

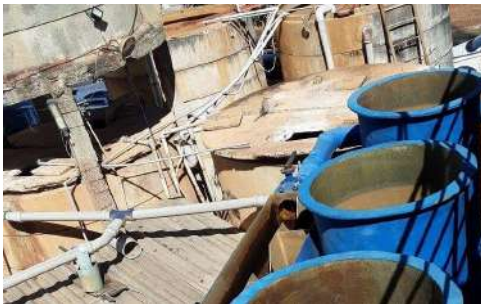
Foram observados problemas relacionados à manutenção, limpeza e segurança das instalações, sendo os principais deles: - Permanecem no local estruturas remanescentes da antiga ETA sem desmobilização adequada; - Mangueiras das bombas dosadoras de produtos químicos encontram-se suspensas sobre áreas de circulação de funcionários, representando risco à segurança; - Há instalações elétricas e hidráulicas executadas

**Foto 1** - À esquerda, estruturas da antiga ETA mantidas no local.

de forma improvisada; -  
Há resíduos depositados sobre os tanques de armazenamento de produtos químicos e no interior dos diques de contenção. O prestador deve tomar as medidas corretivas necessárias para adequação das instalações e manutenção das condições de segurança e operação da unidade.

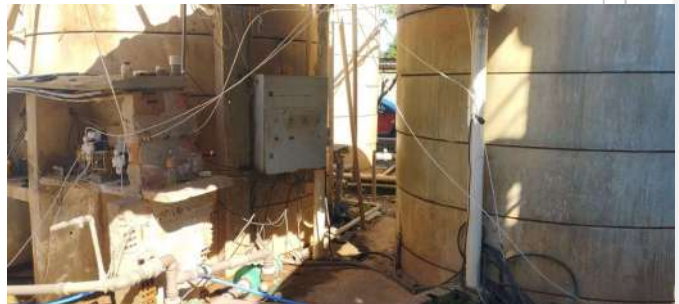
**Foto 2** - No fundo, estruturas da antiga ETA mantidas no local; À frente, mangueiras das bombas dosadoras de produtos químicos suspensas sobre áreas de circulação de funcionários.

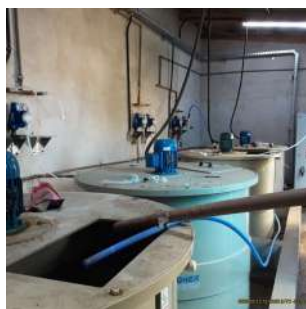
**Foto 5** - Resíduos depositados sobre os tanques de produtos químicos.

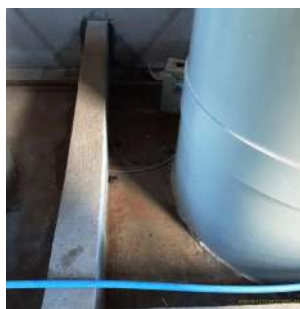
**Foto 6** - Resíduos depositados no interior do dique de contenção.

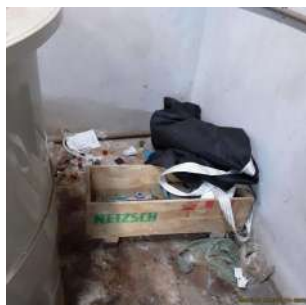
**Foto 7** - Resíduos depositados no interior do dique de contenção.

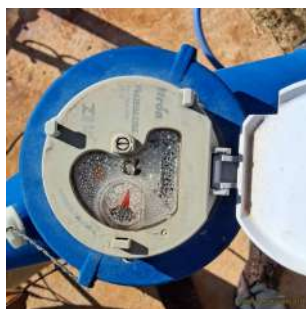
**Foto 5** - Macromedidor de vazão. O visor apresentava condensação interna no momento da fiscalização, dificultando a leitura do medidor. Recomenda-se a limpeza do visor, de modo a garantir a adequada visualização e a confiabilidade das leituras registradas.
