## Relatório de Fiscalização

### RELATÓRIO DE FISCALIZAÇÃO TÉCNICA DOS SISTEMAS DE ÁGUA E ESGOTO DO MUNICÍPIO DE ORLÂNDIA

PRESTADOR: SANEAMENTO DE ORLÂNDIA SPE S/A (SANOR)

Americana, agosto de 2026

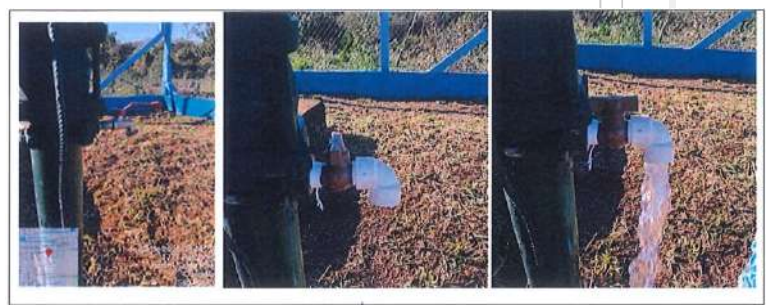
A torneira de tomada de água bruta no dia da fiscalização se encontrava inoperante. Prestador demonstrou a adequação através do despacho 3 do protocolo 1286/2026.

**Foto 2** - Adequação apresentada pelo prestador no Despacho 3 do Protocolo 1286/2026 em 17/08/2026.

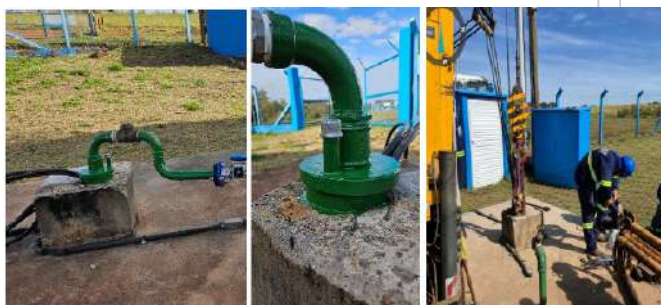
**Foto 2** - Adequação apresentada pelo prestador no Protocolo 1286/2026 em 14/08/2026.

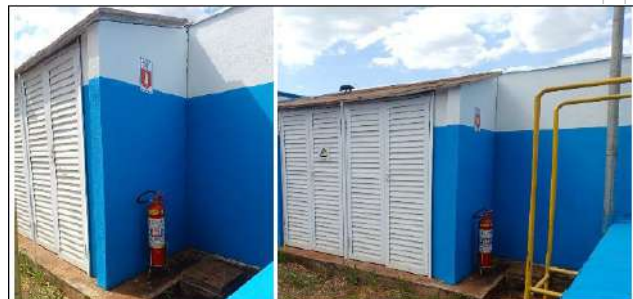
**Foto 10** - Complementação apresentada pelo prestador no Protocolo 1286/2026 em 14/08/2026.

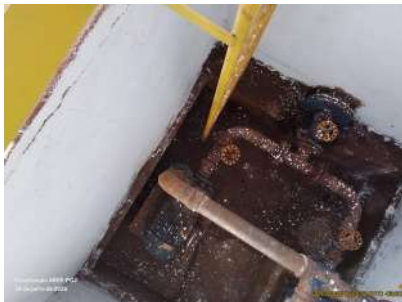
Identificado vazamento no registro identificado na imagem. Prestador demonstrou a adequação através do protocolo 1286/2026.

**Foto 1** - Vazamento no registro da esquerda na imagem.

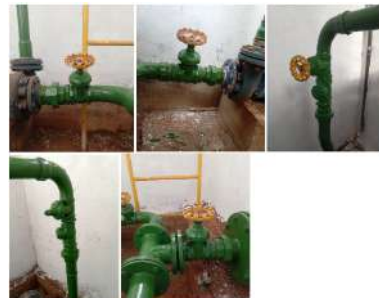
**Foto 3** - Adequação apresentada pelo prestador no Protocolo 1286/2026 em 14/08/2026.

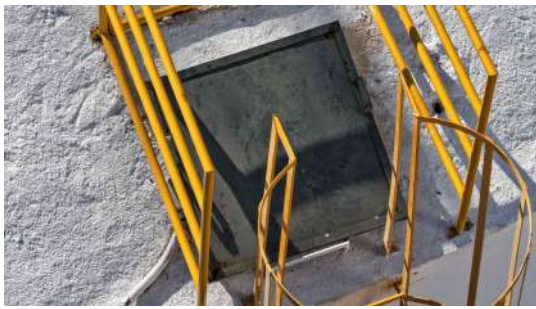
**Foto 11** - Tampa de inspeção (imagem de drone de 05/08/2026).

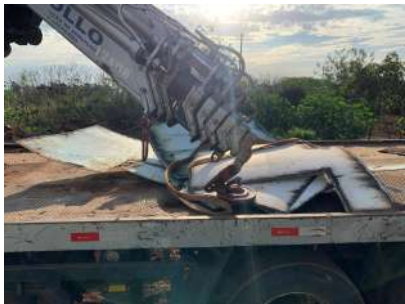
Reservatório em reformar para adequação dos vazamentos e

corrosões. Inicialmente o prestador optou por desativar a unidade, no entanto, mudou de estratégia e iniciou a reforma de adequação para manter o reservatório em operação.

Foto 1 - Reforma do reservatório.

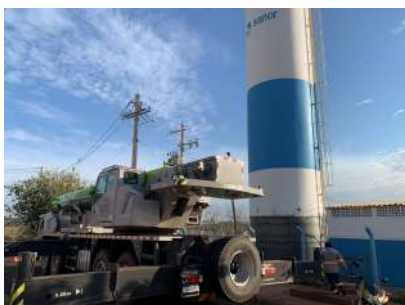
Foto 5 - Reforma do reservatório.

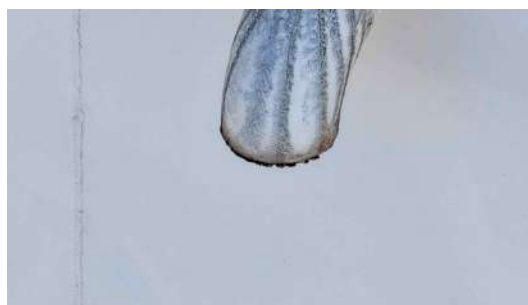
**Foto 2** - Extravasador sem tela de proteção contra entrada de insetos e pequenos animais.

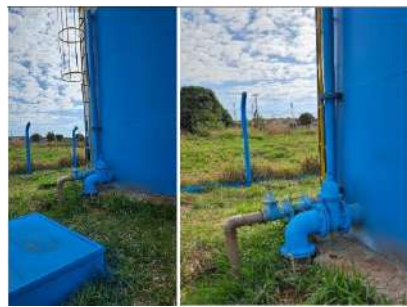
Identificado vazamento na válvula registro. Prestador demonstrou a adequação através do protocolo 1286/2026.

**Foto 2** - Adequação apresentada pelo prestador no Protocolo 1286/2026 em 14/08/2026.

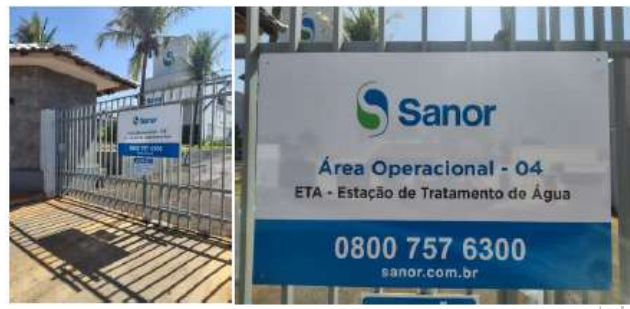
**Foto 41** - Adequação apresentada pelo prestador no Protocolo 1286/2026 em 14/08/2026.

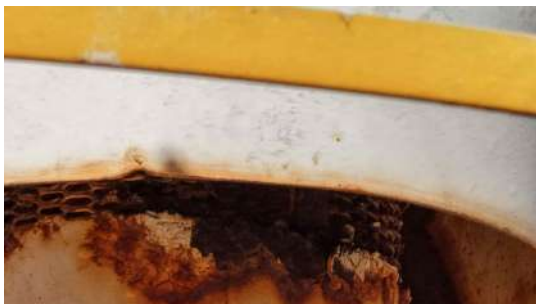
**Foto 1** - Tubulação de ventilação com corrosão.

Adequar a tubulação de ventilação com corrosão.

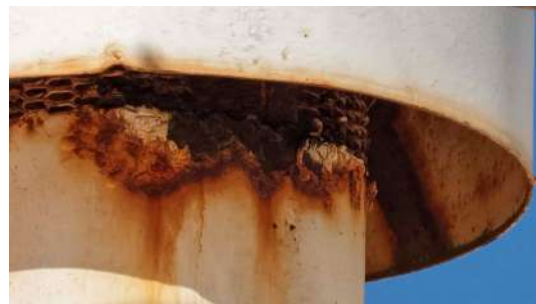
**Foto 2** - Tubulação de ventilação com corrosão.

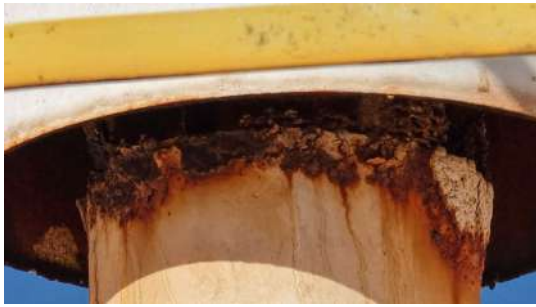
**Foto 3** - Tubulação de ventilação com corrosão.

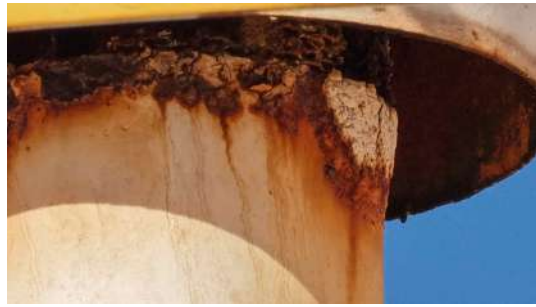
**Foto 4** - Tubulação de ventilação com corrosão.

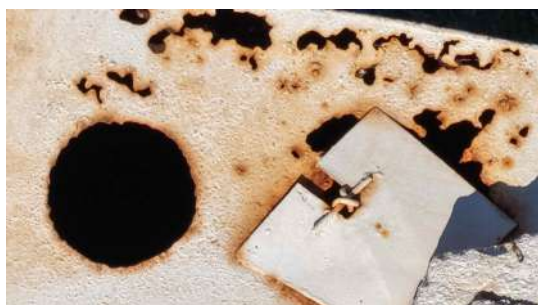
**Foto 5** - Abertura e corrosão no topo (imagem de drone de 05/08/2026).

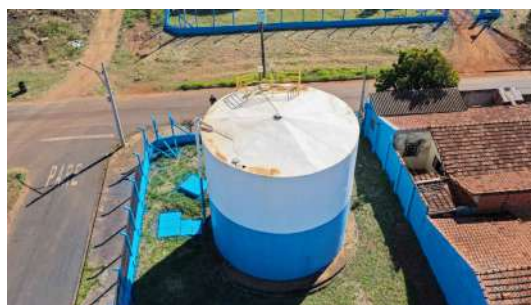
**Foto 6** - Vista geral do reservatório (imagem de drone de 05/08/2026).
