## Relatório de Fiscalização - DAAE Rio Claro

### RELATÓRIO DE FISCALIZAÇÃO TÉCNICA DOS SISTEMAS DE ÁGUA DO MUNICÍPIO DE RIO CLARO

PRESTADOR: DEPARTAMENTO AUTÔNOMO DE ÁGUA E ESGOTO DE RIO CLARO - DAAE

#### Verificação de Não Conformidades

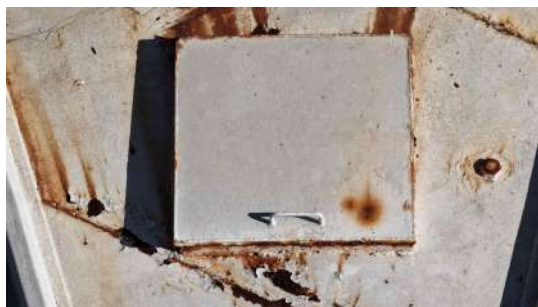
**Foto 1** - Tampa de inspeção.

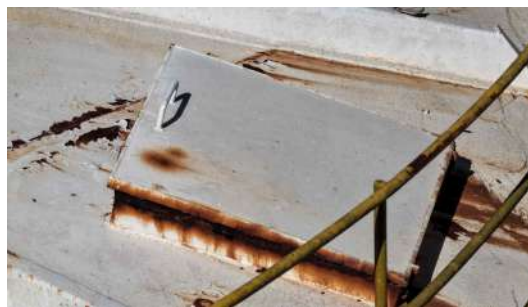
**Foto 2** - Recomenda-se avaliar o avanço da corrosão próximo à tampa de inspeção e realizar tratamento.

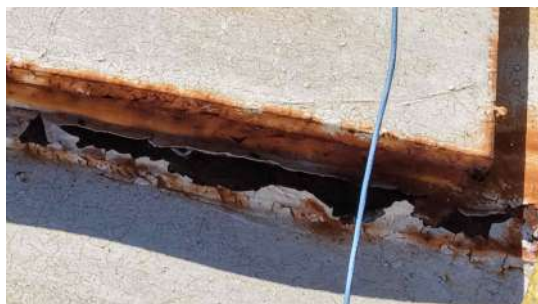
Foto 3 - Abertura aparente na tampa de inspeção,  
além de muita corrosão.

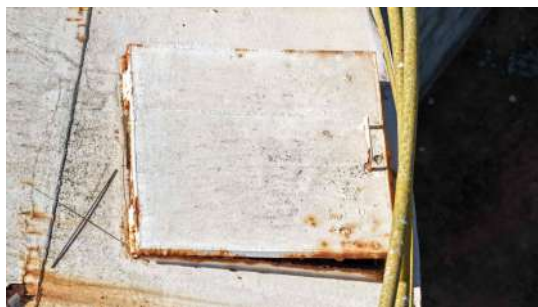
| [RES6.10] Observações | Tampa com abertura aparente e corrosão. |

**Foto 1** - Tampa de inspeção aparentemente aberta.

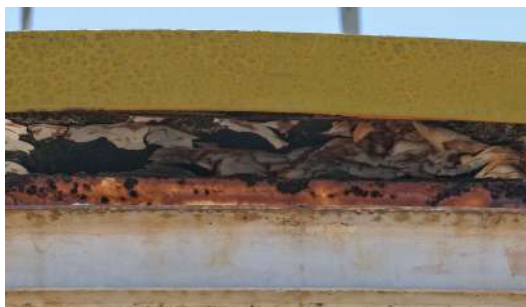
**Foto 2** - Abertura aparente e corrosão na tampa de inspeção.

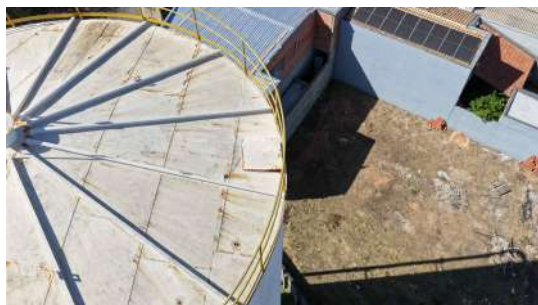
**Foto 3** - Tampa de inspeção.

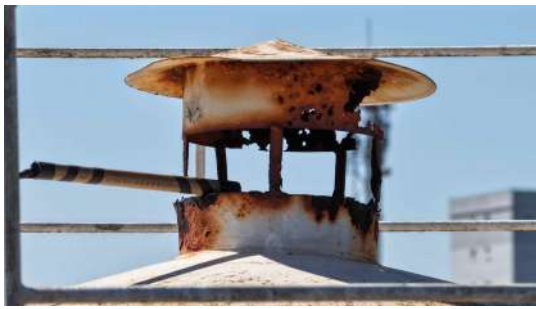
| [RES6.9] Inexistência de telas de proteção contra entrada de insetos e pequenos animais nas tubulações de ventilação | Não Conforme |

**Foto 1** - Chaminé de ventilação sem tela de proteção.

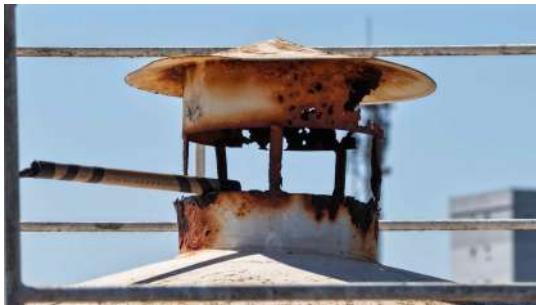
Corrosão avançada na chaminé de ventilação.

**Foto 1** - Chaminé de ventilação com muita corrosão.

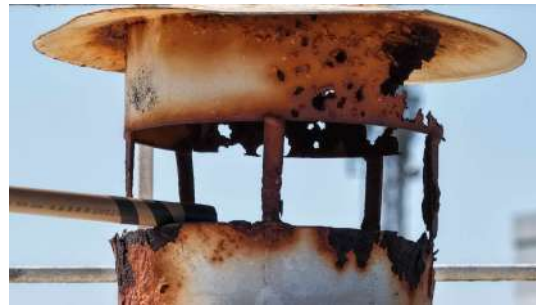
**Foto 2** - Corrosão avançada na chaminé de ventilação, devendo ser substituída.

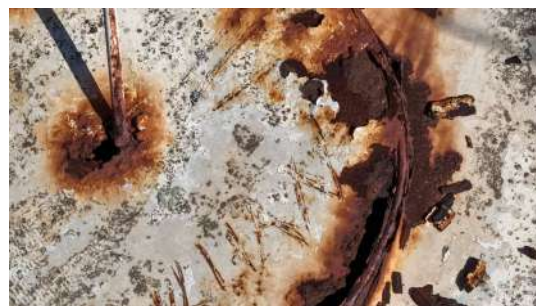
**Foto 2** - Corrosão e abertura na tampa de inspeção.

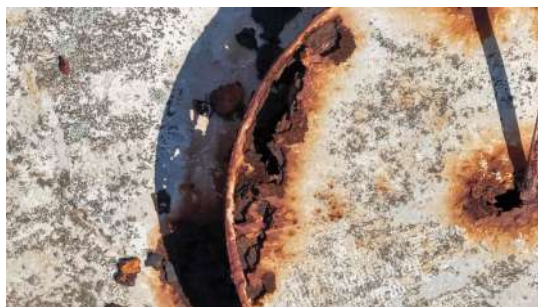
**Foto 3** - Corrosão e abertura na tampa de inspeção.

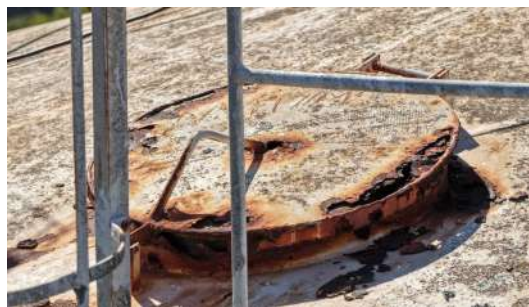
**Foto 4** - Corrosão e abertura na tampa de inspeção.

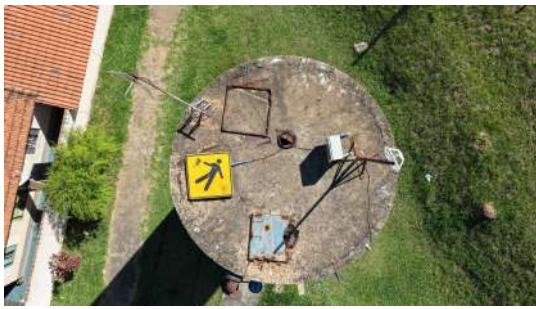
**Foto 1** - Ausência de guarda-corpo na cobertura ou dispositivo para segurança.

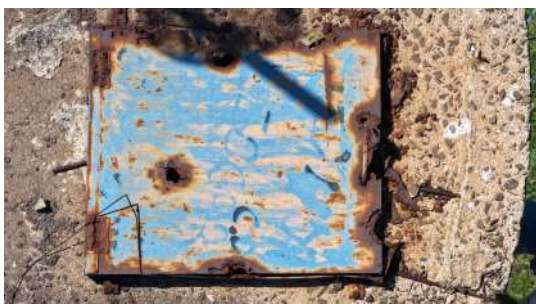
**Foto 1** - Tampa de inspeção corroída e com aberturas,

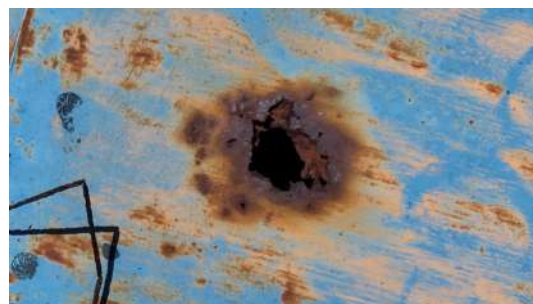
**Foto 2** - Abertura na tampa de inspeção.

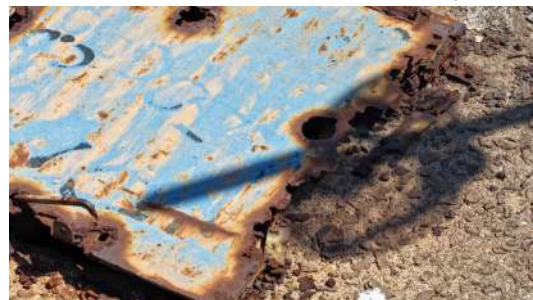
**Foto 3** - Corrosão na tampa de inspeção.

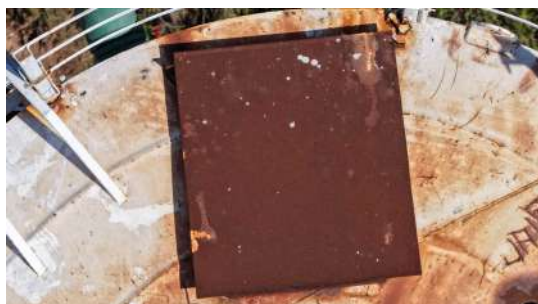
Tampa está íntegra porém bastante corroída, sendo recomendada a substituição.

**Foto 1** - Tampa de inspeção corroída.

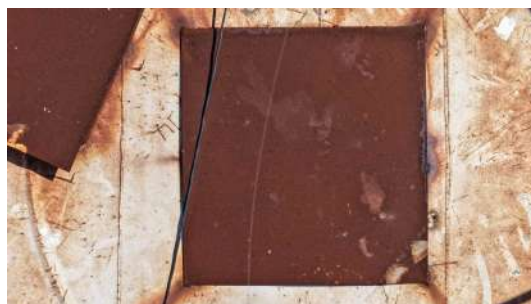
**Foto 2** - Tampa de inspeção corroída.

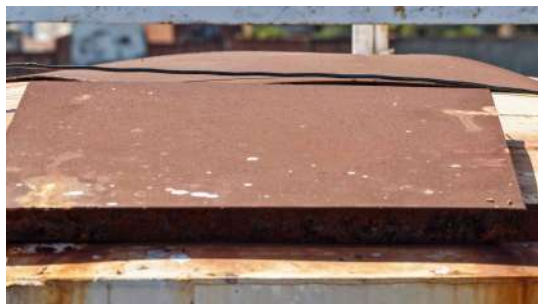
**Foto 3** - Tampa de inspeção corroída.

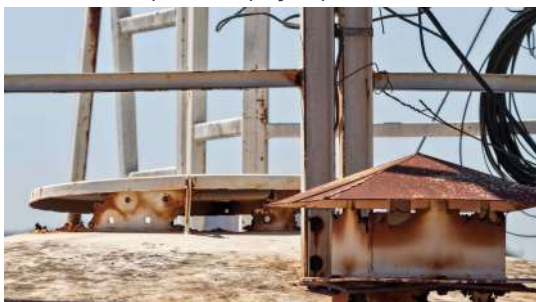
Chaminé de ventilação  
comprometida por  
corrosão e aberturas,

**Foto 5** - Corrosão e aberturas na chaminé de ventilação e na tampa de inspeção.

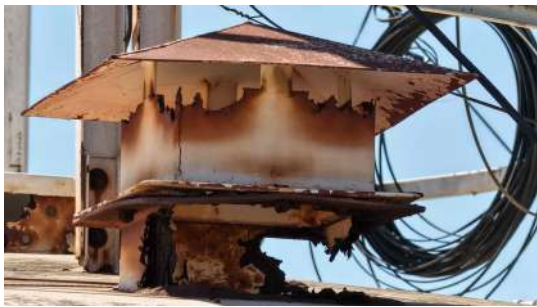
Chaminé de ventilação  
comprometida por  
corrosão e aberturas,

Foto 1 - Corrosão e abertura no chapéu de ventilação.

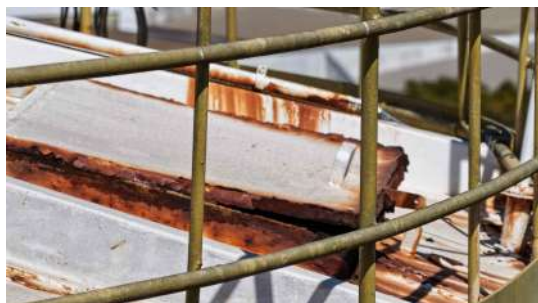
Tampa de inspeção com corrosão e parcialmente aberta.

**Foto 3** - Tampa de inspeção com corrosão e parcialmente aberta.

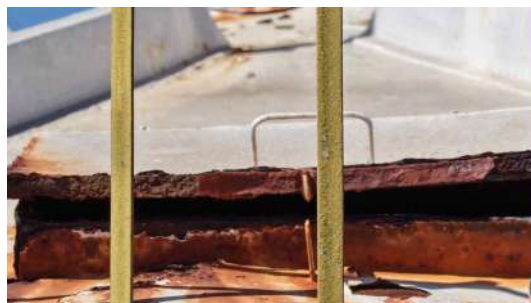
**Foto 4** - Tampa de inspeção com corrosão e parcialmente aberta.

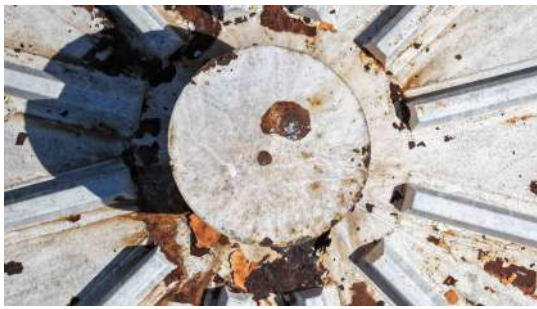
| [RES6.14] Observações | Corrosão avançada na chaminé de ventilação. |

**Foto 1** - Corrosão avançada na chaminé de ventilação.

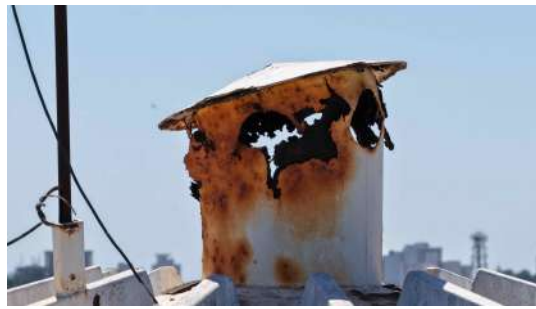
**Foto 2** - Corrosão avançada na chaminé de ventilação.

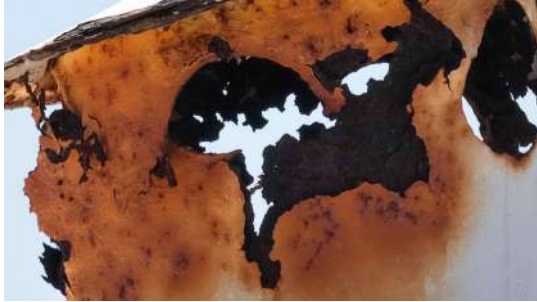
**Foto 3** - Corrosão avançada na chaminé de ventilação.
