## Relatório de Fiscalização

### RELATÓRIO DE FISCALIZAÇÃO TÉCNICA DOS SISTEMAS DE ÁGUA E ESGOTO DO MUNICÍPIO DE IBATÉ

PRESTADOR: SECRETARIA MUNICIPAL DE PROJETOS, OBRAS, ÁGUA, SANEAMENTO E SERV. PÚBLICOS

Americana, agosto de 2026

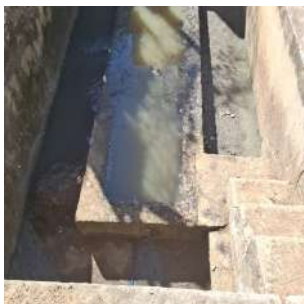
Em fevereiro de 2026, foi realizada fiscalização na qual se constatou que o gradeamento grosseiro se encontrava em condições inadequadas. Na presente fiscalização, verificou-se que a situação persiste. Conforme observado, há acúmulo de esgoto no local, com dificuldade de escoamento para a estação elevatória e consequente risco de extravasamento. A situação foi objeto de Não Conformidade apontada no Relatório nº 78/2026.

**Foto 1** - Devido ao acúmulo de sujeira no gradeamento, o esgoto não escoa adequadamente para a estação elevatória, havendo risco de extravasamento.

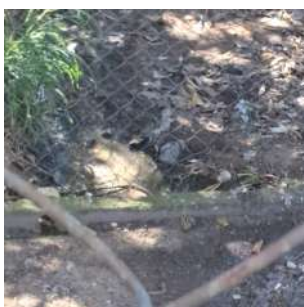
comprometer a passagem do esgoto. O Gradeamento 2 permanecia nas mesmas condições observadas na fiscalização de fevereiro de 2026. Após o apontamento, o prestador realizou sua limpeza. Ressalta-se a necessidade de limpeza periódica dos gradeamentos para garantir o escoamento do esgoto e evitar extravasamentos.

**Foto 4** - Sinais de extravasamento de esgoto observados no Gradeamento 2.

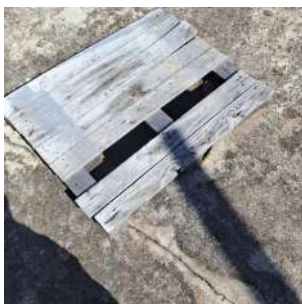
**Foto 1** - Abertura com proteção inadequada.

Providenciar o fechamento adequado da abertura, utilizando material apropriado.

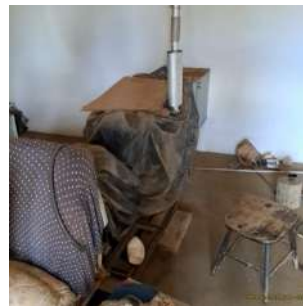
**Foto 5** - Gerador (sem funcionamento).

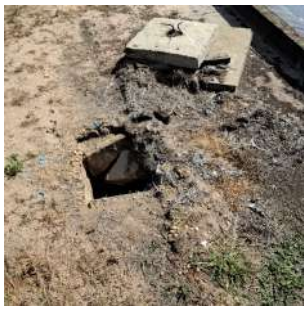
**Foto 1** - Abertura sem tampa.

| [ETE8.29] Observações | Avaliar a adequação do sistema de gradeamento, considerando a passagem de quantidade significativa de resíduos sólidos para as etapas subsequentes.<br>Providenciar, ainda, o fechamento adequado das aberturas existentes na ETE, de modo a garantir condições adequadas de conservação e segurança. |

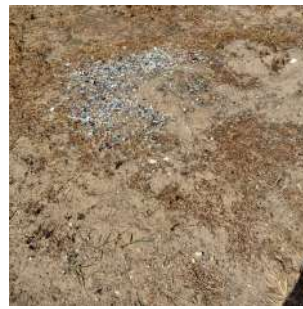
**Foto 2** - Acúmulo de resíduos sólidos após a passagem pelo gradeamento grosseiro.

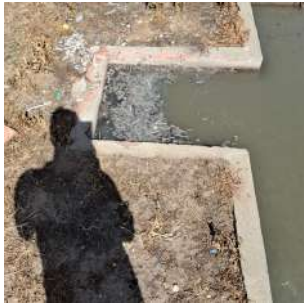
**Foto 3** - Acúmulo de resíduos sólidos após a passagem pelo gradeamento grosseiro.

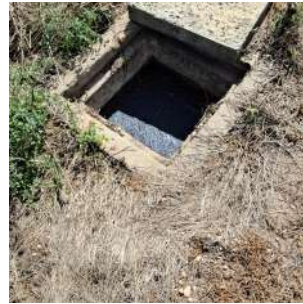
**Foto 4** - Abertura sem tampa.
