## Relatório de Fiscalização

RELATÓRIO DE FISCALIZAÇÃO TÉCNICA DOS SISTEMAS DE ESGOTO DO MUNICÍPIO DE LIMEIRA

PRESTADOR: BRK Ambiental - Limeira S.A

Verificação de Não Conformidades

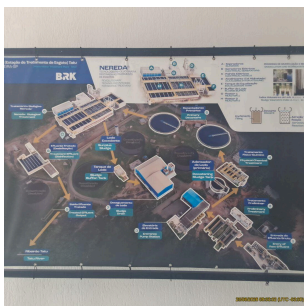
**Foto 1** - Fluxograma do processo de tratamento da ETE Tatu

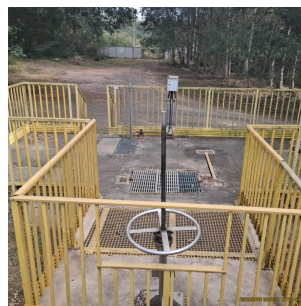
**Foto 2** - Entrada do esgoto bruto

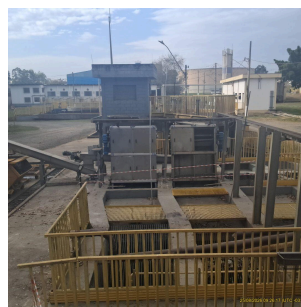
**Foto 3** - Vista superior do tratamento preliminar

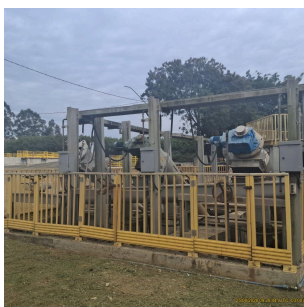
**Foto 4** - Gradeamento fino

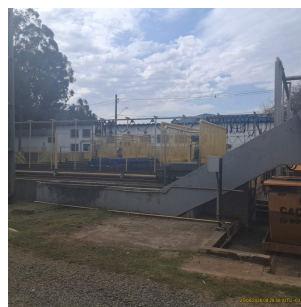
**Foto 5** - Desarenadores

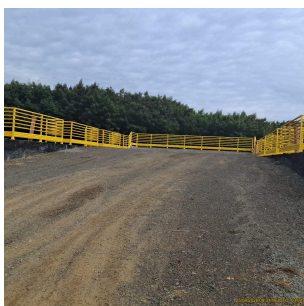
**Foto 6** - Rampa de distribuição dos resíduos das elevatórias de esgoto para os geobags

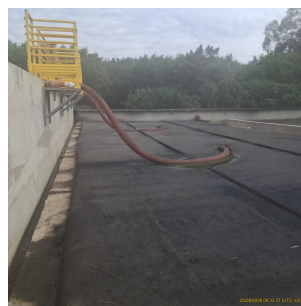
**Foto 7** - Geobag 1

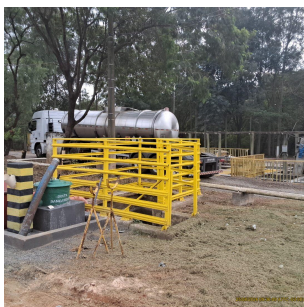
**Foto 8** - Ponto de recebimento de efluente de banheiros químicos

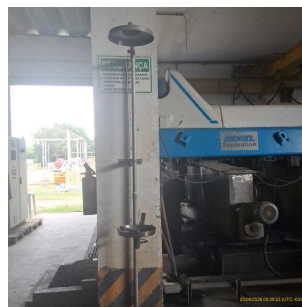
**Foto 9** - Chuveiro de emergência

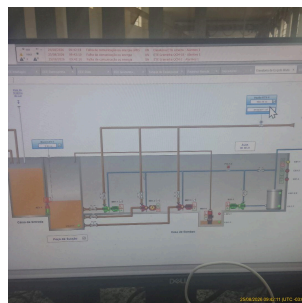
**Foto 10** - Vista da tela do centro de controle operacional indicando a vazão de entrada

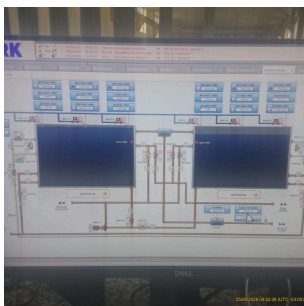
**Foto 11** - Vista da tela do centro de controle operacional indicando a vazão de saída

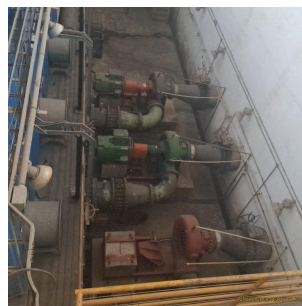
**Foto 12** - Vista superior da elevatória

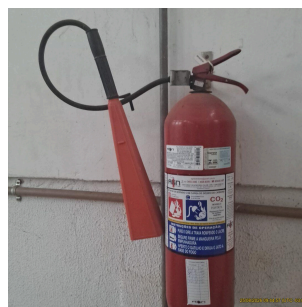
**Foto 13** - Extintor de incêndio

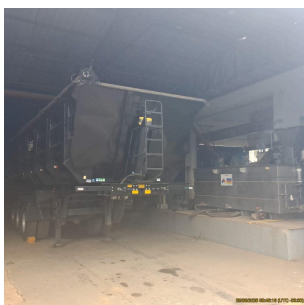
**Foto 14** - Desaguamento do lodo

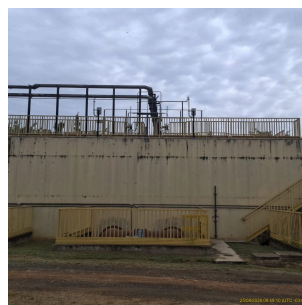
**Foto 15** - Vista lateral do tratamento físico-químico

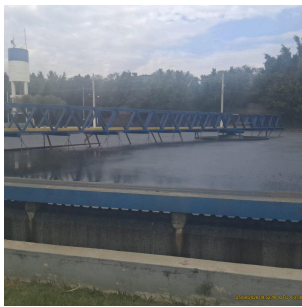
**Foto 16** - Vista da saída do decantador primário

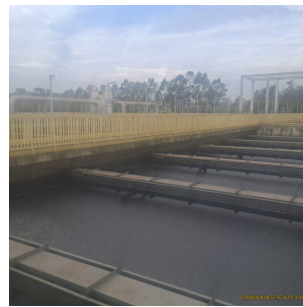
**Foto 17** - Vista superior do Nereda

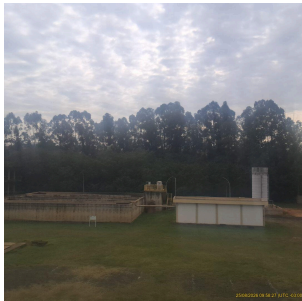
**Foto 18** - Vista superior do sistema de desinfecção

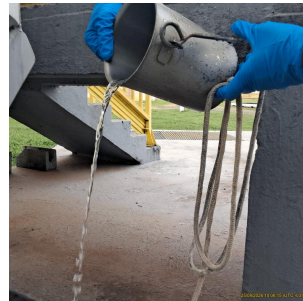
**Foto 19** - Amostra do efluente tratado

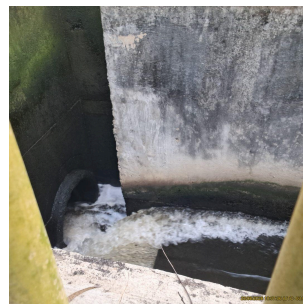
**Foto 20** - Vista da saída do efluente tratado

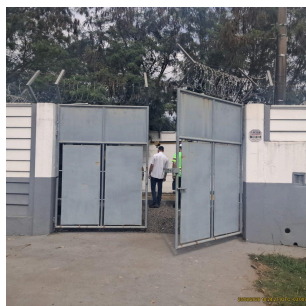
**Foto 1** - Vista externa da estação elevatória de esgoto José Cortez

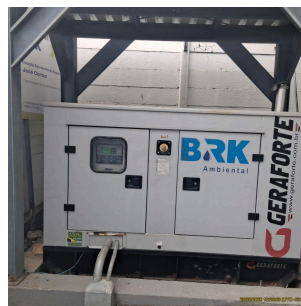
**Foto 2** - Gerador e placa de identificação

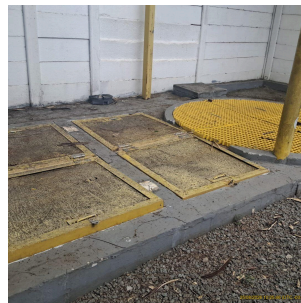
**Foto 3** - Vista do interior da estação elevatória de esgoto José Cortez

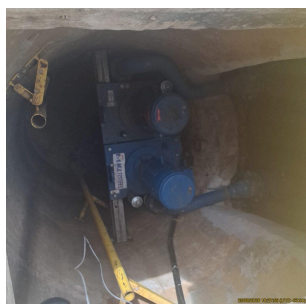
**Foto 4** - Vista interna do poço de sucção

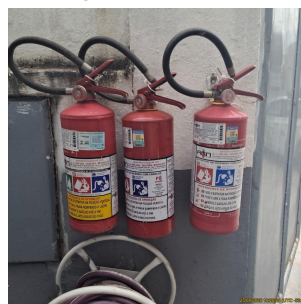
**Foto 5** - Extintores de incêndio

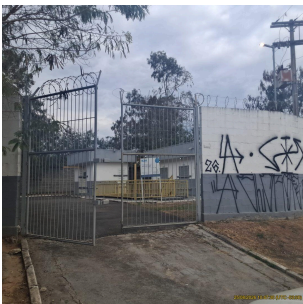
Foto 1 - Vista externa da estação elevatória de esgoto Alto do Lago

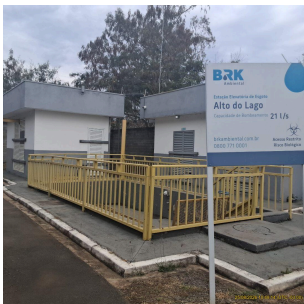
Foto 2 - Vista do interior da estação elevatória de esgoto Alto do Lago

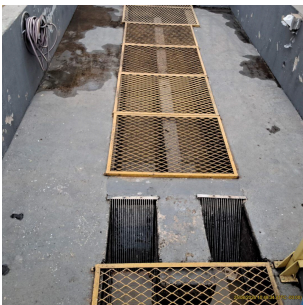
Foto 3 - Gradeamaneto e desarenador

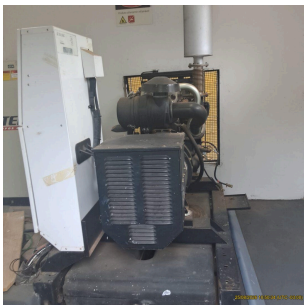
Foto 4 - Gerador

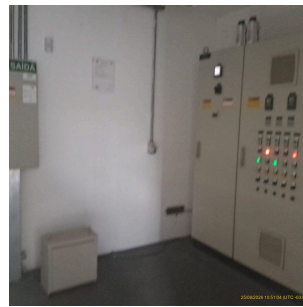
**Foto 6** - Painel de comando e controle

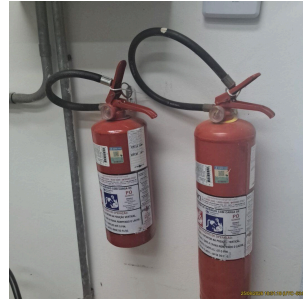
**Foto 7** - Extintores de incêndio

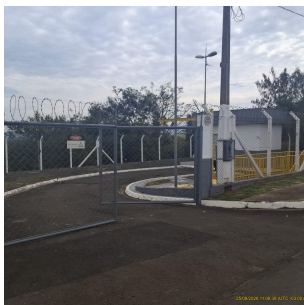
**Foto 1** - Vista do interior da estação elevatória de esgoto Interlagos

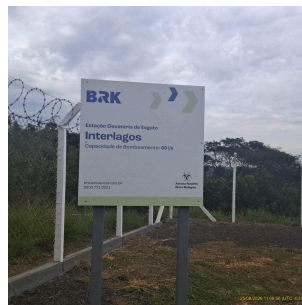
**Foto 2** - Placa de identificação

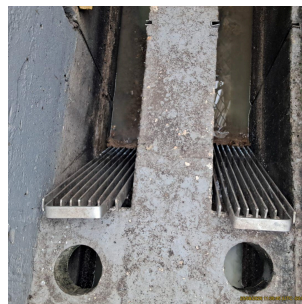
**Foto 3** - Gradeamento

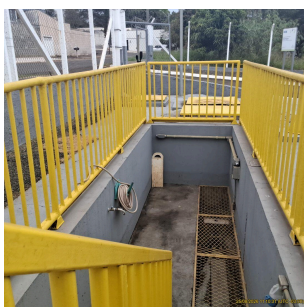
**Foto 4** - Vista do gradeamento e desarenador

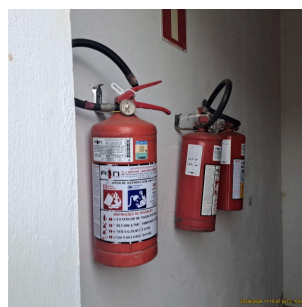
**Foto 5** - Extintores de incêndio

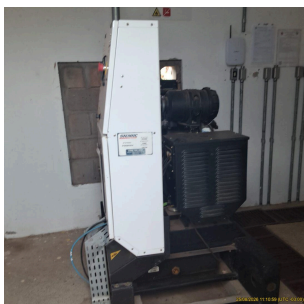
**Foto 6** - Gerador

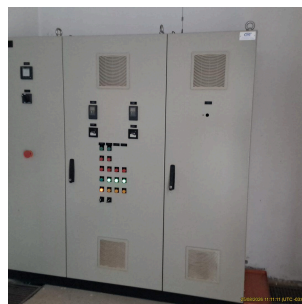
**Foto 7** - Pannel de comando e controle

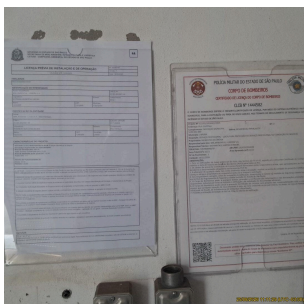
**Foto 8** - Certificado de licença do corpo de bombeiros (CLCB) e Licença de operação

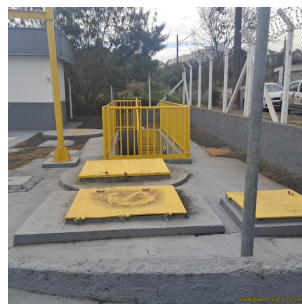
**Foto 9** - Vista do interior da estação elevatória de esgoto Interlagos

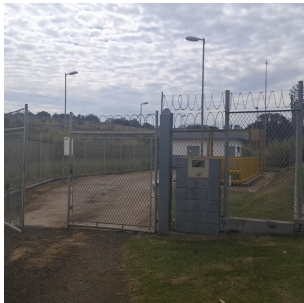
**Foto 1** - Vista externa da estação elevatória de esgoto Rubi

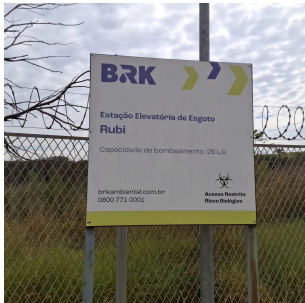
**Foto 2** - Placa de identificação

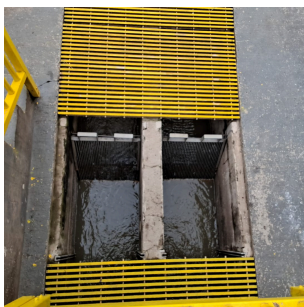
**Foto 3** - Gradeamento

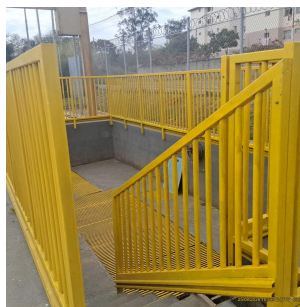
**Foto 4** - Vista do interior da estação elevatória de esgoto Rubi

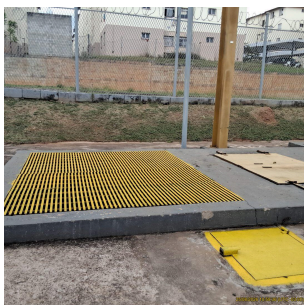
**Foto 5** - Poço de sucção

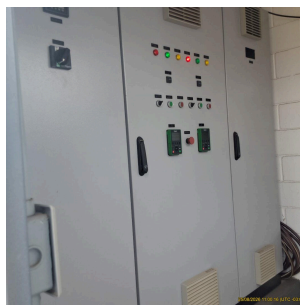
**Foto 6** - Pannel de comando e controle

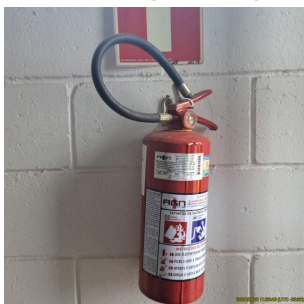
**Foto 7** - Extintor de incêndio
