**RELATÓRIO DE FISCALIZAÇÃO TÉCNICA DO SISTEMA DE ESGOTO DO  
MUNICÍPIO DE  
ATIBAIA**

**PRESTADOR: SERVIÇO AUTÔNOMO DE ÁGUA E ESGOTO DE ATIBAIA**

**Relatório R6 – Continuação do Diagnóstico e Não Conformidades**

**Americana, setembro de 2016**

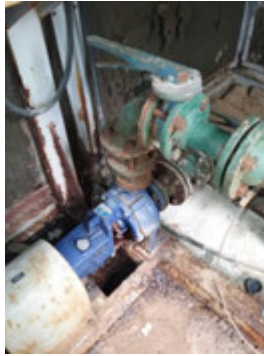
#### Imagem(4)

**Descrição(4):** Detalhe das estruturas apresentando ferrugem

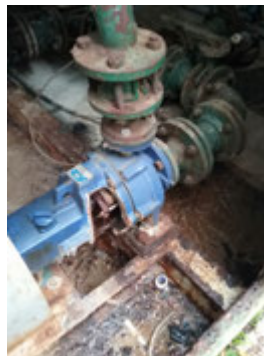
#### Item 4.7

**Item 4.7:** Drenagem inadequada de água de lubrificação de gaxetas (Art. 5.5.2.1 da NBR 12214/1992).  
Prazo: Em até 180 dias

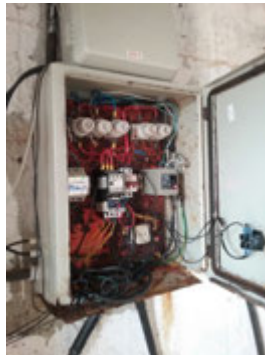
**Imagem(2)**

**Descrição(2):** Painel elétrico mostrando sinais de oxidação

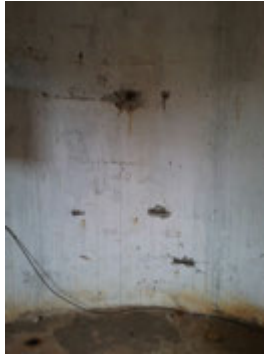
**Imagem(4)**

**Descrição(4):** Armadura exposta com sinais de oxidação de ferro

Constatou-se também a incidência de umidade, fissuração e manchas ferruginosas de corrosão das armaduras em diversos pontos da estrutura, acarretando infiltração e vazamento ao longo da laje de fundo do reservatório, comprometendo a vida útil da estrutura e segurança dos usuários.

Recomenda-se proceder análise técnica especializada para avaliação e seleção de tecnologias mais adequadas para o tratamento das patologias apontadas, de forma que sejam realizados os devidos reparos para recuperação estrutural eficiente do sistema, que em uma primeira análise visual mostra a situação estrutural e de segurança do reservatório como comprometida.

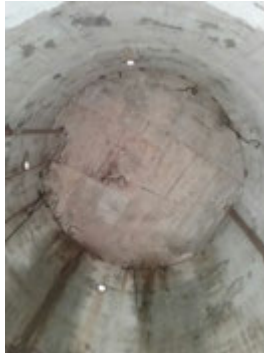
**Imagem(5)**

**Descrição(5):** Laje de fundo com armadura exposta, com infiltração nos cantos e pequenos pontos de vazamento

De forma geral, a estrutura do reservatório apresenta umidade e infiltrações, especialmente nas juntas de concretagem das junções laje/parede, além de parte da armadura de canto e das paredes estarem expostas.

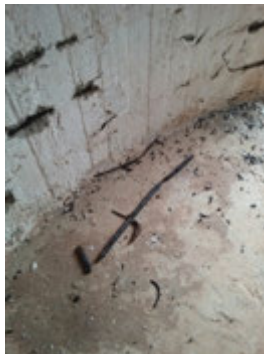
**Imagem(6)**

**Descrição(6):** Armadura exposta na parede e barra de ferro desintegrada na laje de fundo

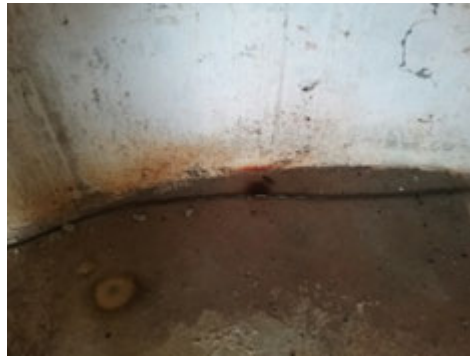
**Imagem(8)**

**Descrição(8):** Vazamento de água proveniente da laje de fundo do reservatório

**Item 6.3:** Existência de vazamentos aparentes nas instalações (Art. 2º da Lei Federal 11.445/2007). Prazo: Imediato

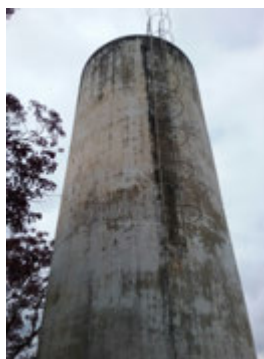
**Imagem(10)**

**Descrição(10):** Detalhe da ausência de guarda corpo na cobertura do reservatório

**Item 6.4:** Existência de locais sem guarda-corpos ou escadas em situação inadequada (Art. 5.16 da NBR 12217/1994). Prazo: Em até 180 dias
