ANÁLISE TERMOGRÁFICA

ARARAS - Araras SAEMA

Apresentar ao SAEMA a Inspeção Termográfica realizada nos equipamentos de suas unidades em Araras

10 de Julho de 2014

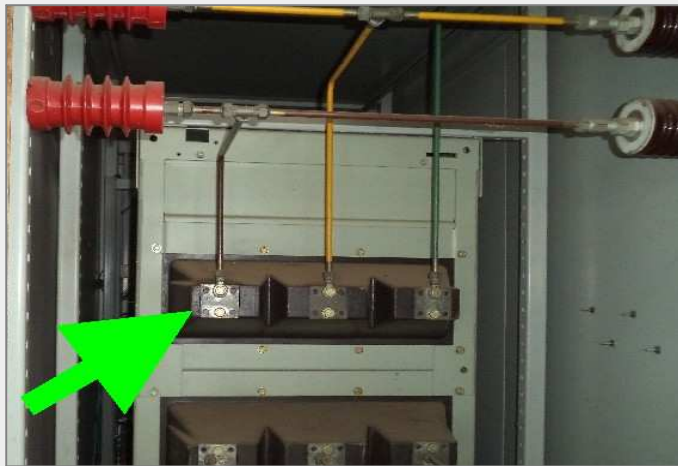
Equipamento: CATE-01 - CUBICULO Nº1 AT - ALIMENTA BOMBA Nº1

Informações sobre o componente
Defeito: AQUECIMENTO BASE ENTRADA CONEXÃO VERGALHÃO FASE R

Tipo de Componente: DISJUNTOR AT

Parte: CONEXÕES

MTA: 70

T. Coletada	T. Corrigida	Status
T. Máxima	47	47	●
Fase R			○
Fase S			○
Fase T			○

Valores (°C)	39,2	56,8	74,4
--------------	------	------	------

DESCONNECTAR VERGALHAO E INSPECIONAR SISTEMA DE FIXAÇÃO NA BASE DO DISJUNTOR NA FASE R. LIMPAR EVENTUAL OXIDAÇÃO. REAPERTAR.

Prioridade: Acompanhar Evolução (Ver Material Técnico item 2)

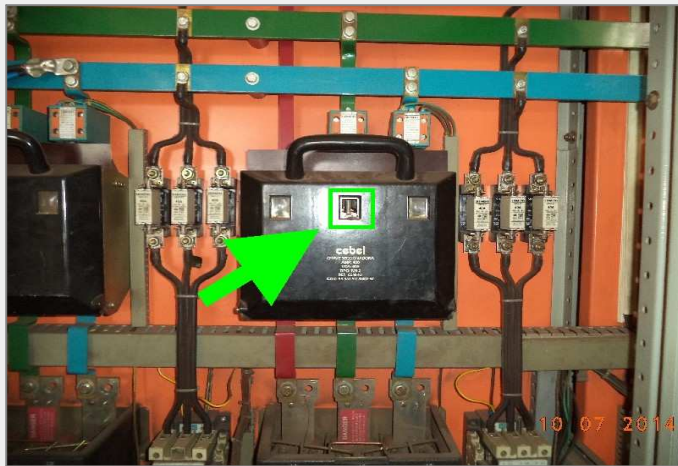
Equipamento: PELE-08 - PAINEL ACIONAMENTO BOMBA Nº2

Informações sobre o componente
Defeito: AQUECIMENTO SECCIONADORA FUSIVEL FASE S

Tipo de Componente: SECCIONADORA BT

Parte: Contatos internos com base fusível

Função:
MTA: 90

T. Coletada	T. Corrigida	Status
T. Máxima	103	103	●
Fase R			○
Fase S			○
Fase T			○

Valores (°C)	45,2	70,8	96,4
--------------	------	------	------

ABRIR SECCIONADORA, VERIFICAR CONEXÃO INTERNA DO FUSIVEL NA FASE S (ENCAIXES E MOLA DE APERTO). REAPERTAR AS CONEXÕES

Prioridade: Manutenção Imediata (Ver Material Técnico item 2)

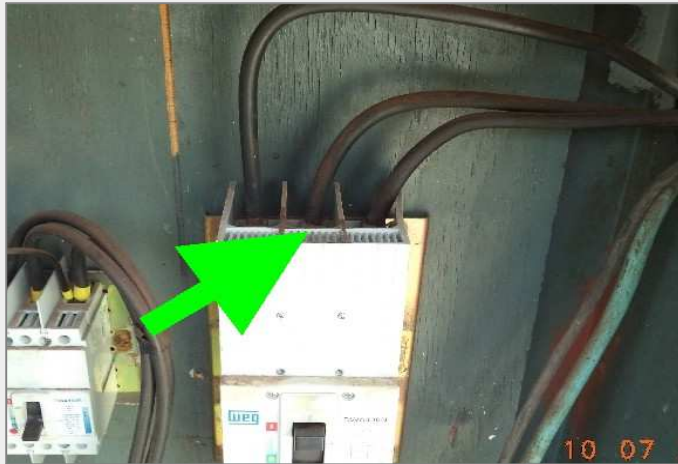
Equipamento: PELE-12 - PAINEL PADRAO DE ENTRADA

Informações sobre o componente
Defeito: AQUECIMENTO CONEXÃO DE ENTRADA DISJUNTOR FASE S

Tipo de Componente: DISJUNTOR BT

Parte: Conexão de Entrada

MTA: 90

T. Coletada	T. Corrigida	Status
T. Máxima	80,7	80,7	●
Fase R			○
Fase S			○
Fase T			○

Valores (°C)	46,6	71,4	96,2
--------------	------	------	------

SOLTAR PARAFUSO DE FIXAÇÃO ENTRADA DO CABO FASE S, VERIFICAR ESTADO DOS TERMINAIS (CABO E BASE DO DISJUNTOR) E REAPERTAR.

Prioridade: Programar Manutenção (Ver Material Técnico item 2)
