**RELATÓRIO DE FISCALIZAÇÃO TÉCNICA DOS SISTEMAS DE ÁGUA E
ESGOTO DO MUNICÍPIO DE
PIRACICABA**

PRESTADOR: SEMAE – SERVIÇO MUNICIPAL DE ÁGUA E ESGOTO

Relatório R11 – Não Conformidades

Americana, abril de 2019

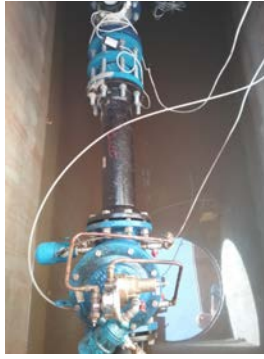
Imagens(1)**Imagem**

Válvula (VRP) de monitoramento e redutora de pressão na tubulação em um dos subsetores (Bairro Alto/Alemães) do Macrosetor 3, operada à distancia, na CCO do SEMAE

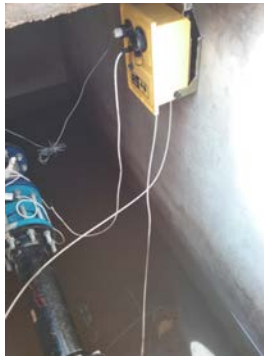
Imagem(2)

Equipamento eletrônico, na cor amarela, que acumula os dados de pressão e vazão deste ponto e envia online e por telemetria à CCO do SEMAE os referidos dados para o monitoramento e operações

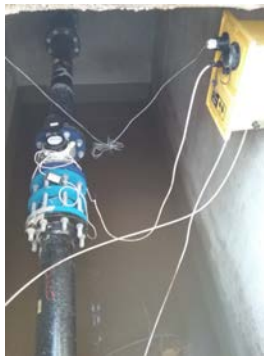
Imagem(3)

Macromedidor de vazão (HD) instalado na mesma tubulação da VRP e no mesmo PV de um dos Subsetores (Bairro Alto/Alemães) do Macrosetor 3, que também envia os dados das vazões por telemetria para a CCO situada na Sede do SEMAE

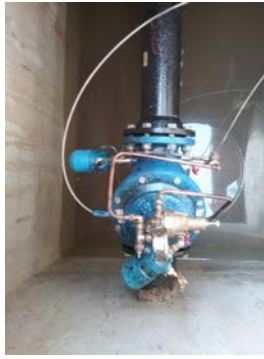
Imagem(4)

Detalhe da válvula de medição de pressão na tubulação, situada em ponto crítico do abastecimento, previamente definido pelo Plano de Perdas após medições de pressão em alguns pontos da área de distribuição. O acionamento da válvula é feito por telemetria na CCO situada na Sede do SEMAE.

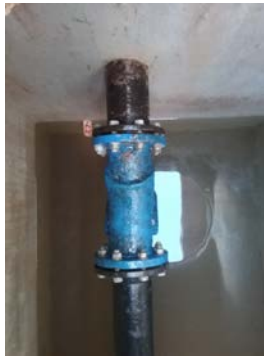
Imagem(5)

Equipamento de intersecção dos sub-setores do Macrosetor 3

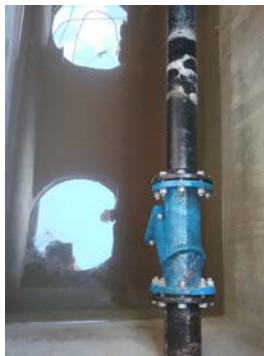
Imagem(6)

Descrição: Conexão de intersecção das ligações dos subsectores, para inspeção e operação nas redes

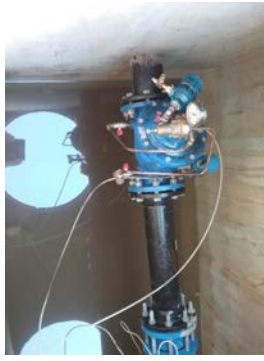
Imagem(7)

Descrição: Detalhes do manômetro e dispositivos de acionamento da VRP automatizada por telemetria

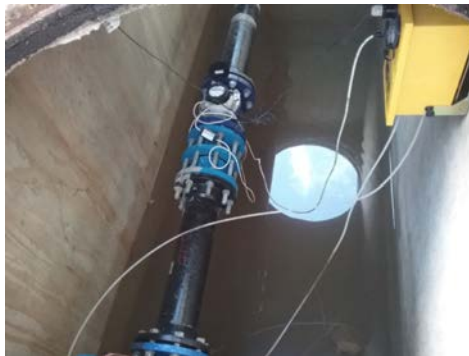
Imagem(8)

Descrição: Detalhes do macromedidor de vazões, automatizadas a transmissão por telemetria

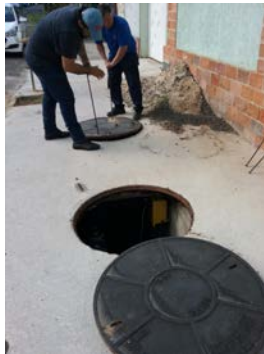
Imagem(9)

Vista da caixa subterrânea com duas tampas de inspeção sobre os principais equipamentos para facilitar a manutenção, situada sob o passeio ou calçada

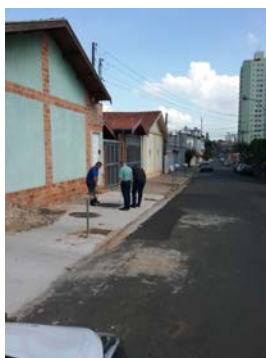
Imagem(11)

Vista geral dos poços de visita que contém os equipamentos (válvula de controle e monitoramento das pressões e vazões) da rede de distribuição da Rua Silva Jardim - Bairro Alto/Alemães - Macrosetor 3 das Obras de investimentos em Controle de Perdas do SEMAE

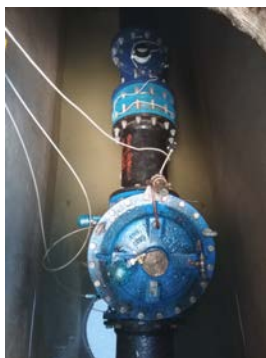
Imagem(12)

Outro conjunto de Equipamentos de medições de vazão e pressão na rede de distribuição de água tratada de um outro subsetor do Macrosetor 3 de Controle de Perdas

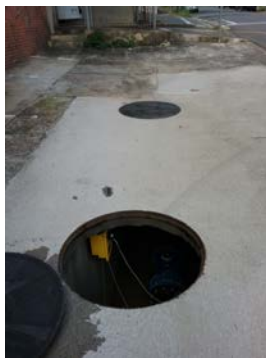
Imagem(13)

Caixa subterrânea com os dois tampões na calçada da Rua Marechal Deodoro, bairro Alto - subsetor do Macrosetor 3

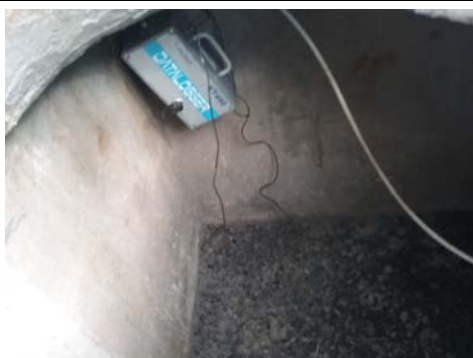
Imagem(14)

Datalogger que transmite e acumula dados das medições de vazões e pressões situados em pontos críticos pré-definidos em projeto do Plano de Perdas, redefinidos o ponto exato após testes iniciais de medições de pressões em diversos pontos. Este equipamento está situado na caixa da Rua Marechal Deodoro, Bairro Alto

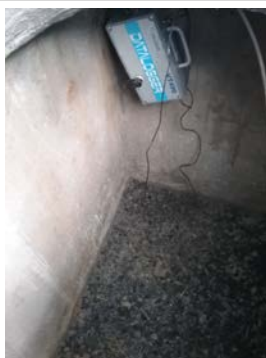
Imagem(15)

Descrição:Datalogger de acúmulo de dados das pressões e vazões e transmissão por telemetria à CCO

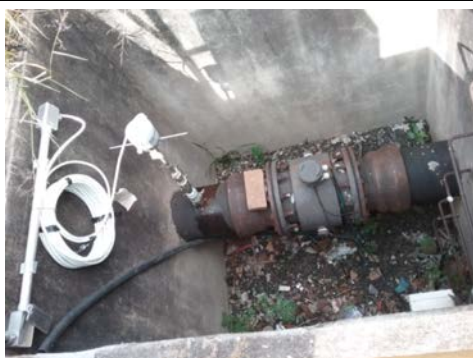
Imagem(17)

Macromedidor de vazão de inserção situado em caixa dentro da área dos Reservatórios de água tratada do SEMAE - Marechal

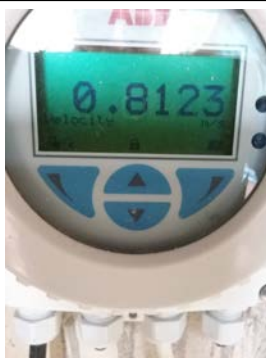
Imagem(18)

Display amostrador das vazões medidas no macromedidor de inserção na caixa subterrânea

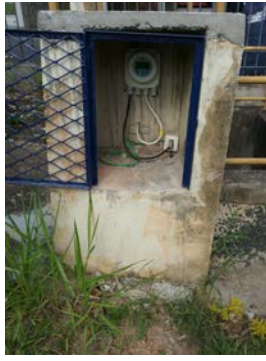
Imagem(19)

Caixa de proteção do display amostrador das vazões

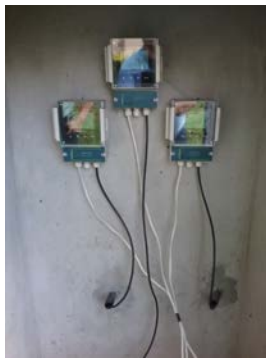
Imagem(20)

Amostradores de vazões da zona Alta e Zona Baixa de abastecimento pelos Reservatórios da Marechal

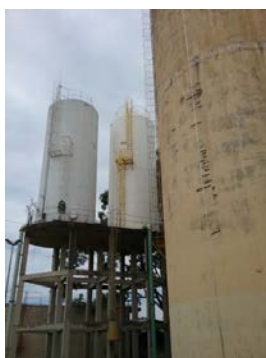
Imagem(1)

Descrição(1): Vista geral do Centro de Reservação CECAP com o novo reservatório de fibra, capacidade 250 m³ sobre a base de estrutura de concreto armado existente

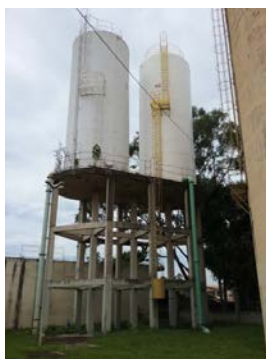
Imagem(2)

Descrição(2): Vista geral dos dois reservatórios elevados de PRFV, 250 m³ cada, que trabalham em conjunto em paralelo (Existente + Novo)

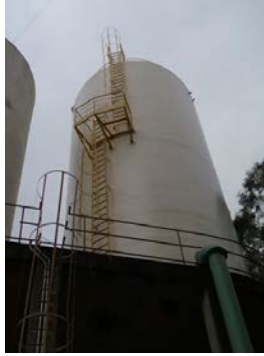
Imagem(3)

Descrição(3): Vista em detalhe do novo Reservatório de fibra, instalado em julho de 2018, sem nenhuma não conformidade apontada segundo a Resolução ARES-PCJ nº 48/2014 e Alterações

Informações complementares: Reservatório Elevado em Fibra de Vidro-PRFV (NOVO), 250 m³ de capacidade de reservação, instalado em julho de 2018, sobre uma estrutura de concreto armado de base existente, onde já havia existia um outro Reservatório de 250 m³ de PRFV. Este Reservatório Novo, trabalha em paralelo com o existente, totalizando a capacidade de reservação de ambos em 500 m³. Este setor de distribuição está sendo priorizado pelo SEMAE, no sentido de ampliar a capacidade de reservação e, principalmente, está investindo em uma nova Adutora de água tratada de reforço para resolver, definitivamente, as eventuais falta de água que ainda estão ocorrendo nestes bairros periféricos ao CECAP, devido ao aumento da demanda por água tratada pela expansão urbana nos últimos anos, em especial, nesta região do município.

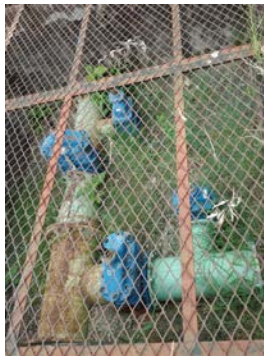
Imagem(4)

Descrição(4): Caixa de inspeção com registros de manobras das vazões de saída para a distribuição

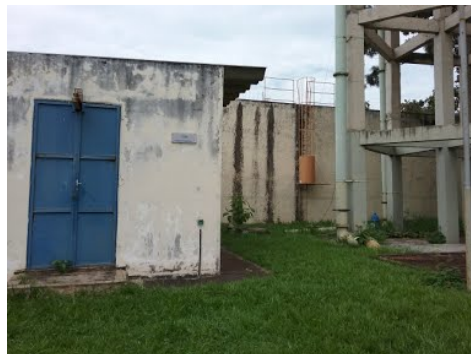
Imagem(7)

Descrição(7): Casa de bombas da elevatória de água tratada do semi-enterrado para os 03 Reservatórios elevados, no mesmo local

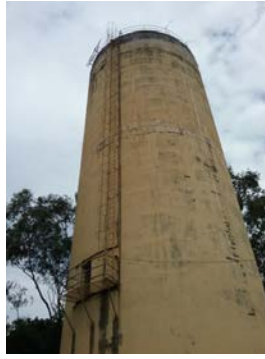
Imagem(8)

Descrição(8): Reservatório elevado em concreto armado

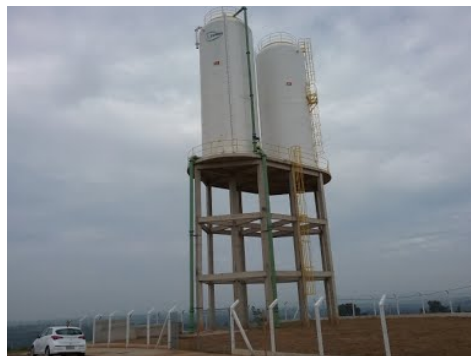
Imagem(2)

Descrição(2): Detalhes da estrutura de concreto armado da base dos 02 Reservatórios Elevados, em PRFV, capacidade de 250 m³ cada um, vão funcionar em conjunto, podendo ser isolados por manobras dos registros das tubulações que o interligam para efetuar eventual manutenção e limpeza, sem afetar o abastecimento do setor.

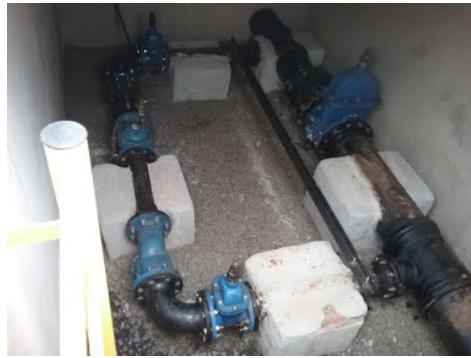
Imagem(3)

Descrição(3): Caixa de inspeção com registros e válvulas de manobras e medição de nível do reservatório

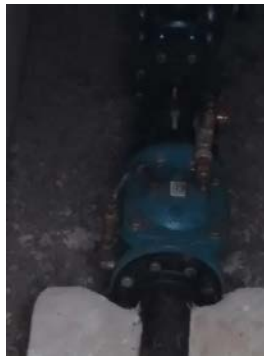
Imagem(4)

Descrição(4): Detalhe da válvula de medição do nível do Reservatório

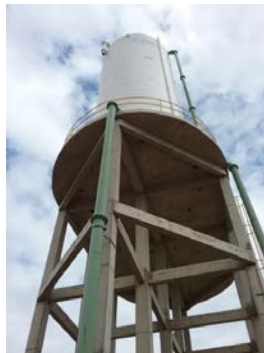
Imagem(5)

Descrição(5): Vista mais detalhada da estrutura de concreto armado da base dos Reservatórios e das tubulações de alimentação e de saída para a distribuição da água tratada no loteamento, do tubo extravasor e da régua de medição de nível dos Reservatórios

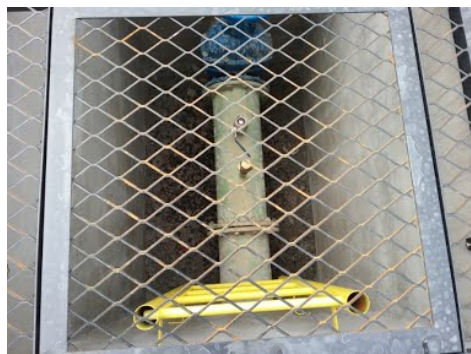
Imagem(6)

Descrição(6): Caixa com medidor de vazão de inserção na tubulação de saída do Reservatório, que posteriormente será interligado por telemetria à CCO do SEMAE, para a transmissão de dados de níveis operacionais do Reservatório Conviva

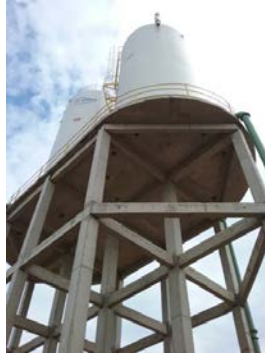
Imagem(7)

Descrição(7): Detalhes do tubo extravasor e dos guarda-corpos do patamar da base dos Reservatórios e da escada de acesso à cobertura

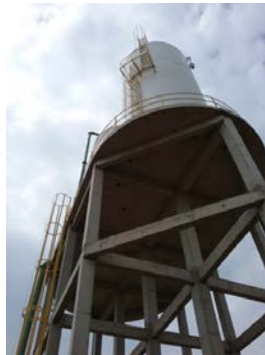
Imagem(8)

Descrição(8): Detalhes da escada de acesso ao patamar da base dos reservatórios e da escada de acesso às coberturas dos reservatórios

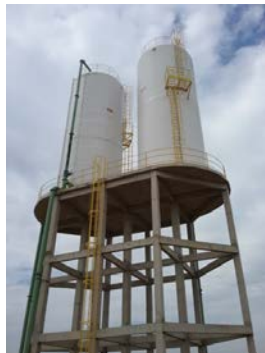
Imagem(9)

Descrição(9): Detalhes da tubulação de alimentação dos Reservatórios e demais estruturas exigíveis pelas Normas Técnicas

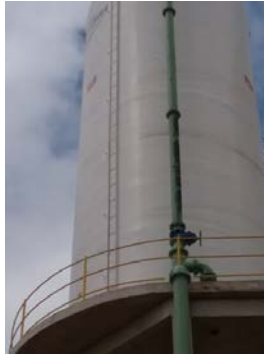
Imagem(11)

Descrição(11): Detalhe da régua de medição de níveis dos reservatórios e tubulação de alimentação
