# **RELATÓRIO DE MONITORAMENTO DE PRESSÃO EM REDE DE DISTRIBUIÇÃO DE ÁGUA**

**Município de Cerquillo - SP**

**Julho de 2017**

**CAPITULO I – RUA PERNAMBUCO, 107**

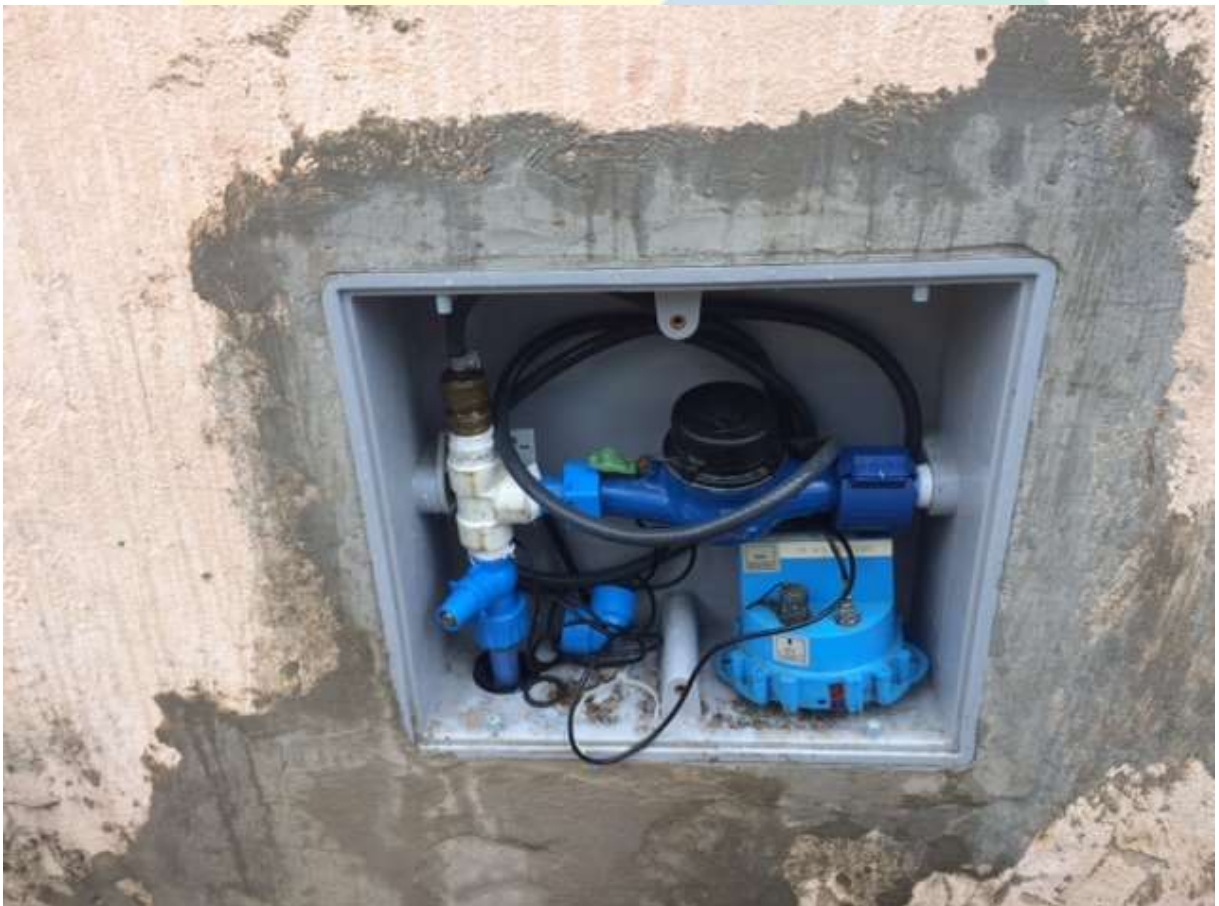
**Figura 1 – Foto do local da instalação do Datalogger modelo Multilog LX GPRS**

Foi instalado um Datalogger modelo Multilog LX GPRS com 1 canal de pressão analógico e 1 canal de vazão digital pulso seco, com o número de celular, 19-999531423 que resultou em nível de cobertura de 10 (CSQ) no teste realizado no dia da instalação, desta forma não foram previstos problemas de comunicação no envio dos dados e alarmes devido à boa cobertura.

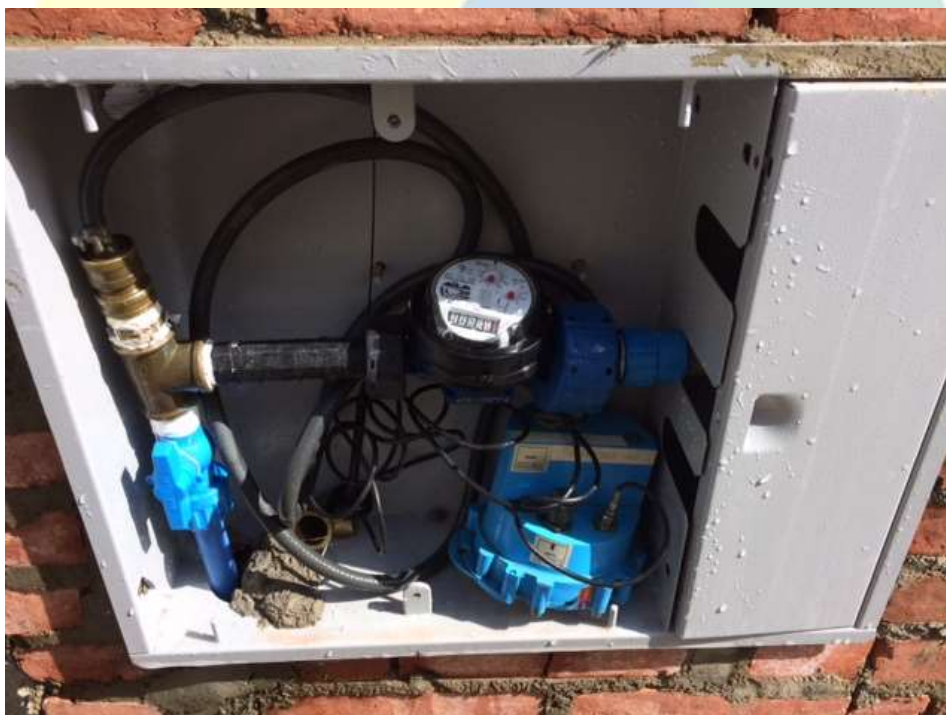
**Figura 1 – Foto do local da instalação do Datalogger modelo Multilog LX GPRS**

Foi instalado um Datalogger modelo Multilog LX GPRS com 1 canal de pressão analógico e 1 canal de vazão digital pulso seco, equipado com chip da operadora Claro com o número de celular, 19-993725924 que resultou em nível de cobertura de 8 (CSQ) desta forma foram previstos problemas de comunicação no envio dos dados e alarmes devido à falta cobertura, porém, optou-se pela manutenção do ponto de monitoramento por o mesmo estar definido pela ARES-PCJ.

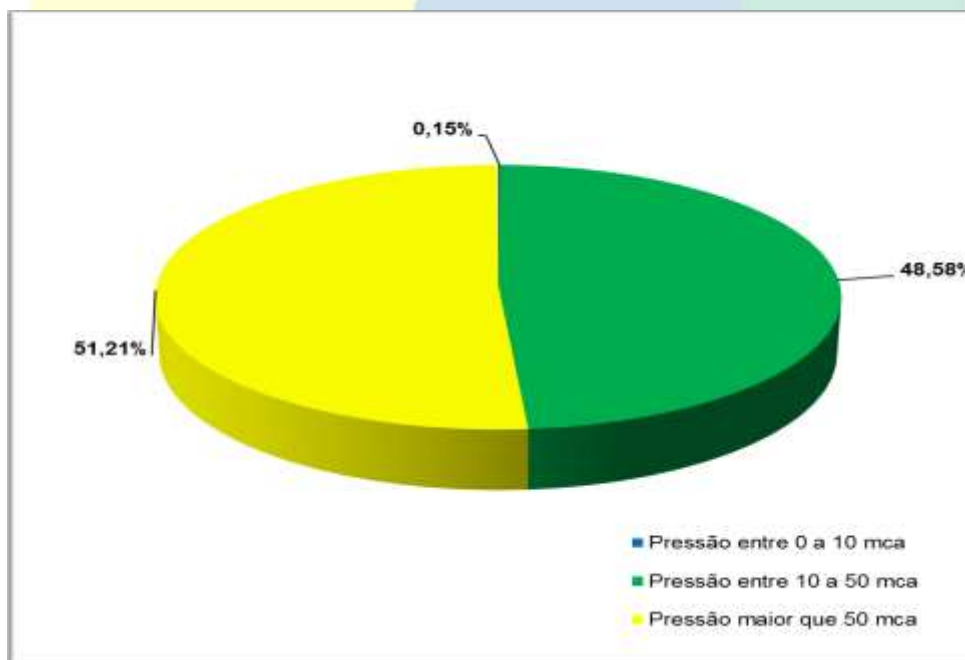
### 1.1 Representação gráfica das pressões monitoradas (horas)

Foram monitoradas 1.493:15 horas, sendo que as pressões máxima, mínima e média registradas foram, respectivamente, 85,90 mca, - 01,70 mca e 57,54 mca.

Descrição	Horas	%
Pressão negativa	01:45:00	00,12
Pressão entre 0 a 10 mca	02:15:00	00,15
Pressão entre 10 a 50 mca	724:30:00	48,52
Pressão maior que 50 mca	764:45:00	51,21
Total	1.493:15:00	100,00
