ANÁLISE TERMOGRÁFICA

SANEBAVI - VINHEDO SANEBAVI

Apresentar ao SANEBAVI a Inspeção Termográfica realizada nos equipamentos de suas unidades em Vinhedo

25 de Agosto de 2014

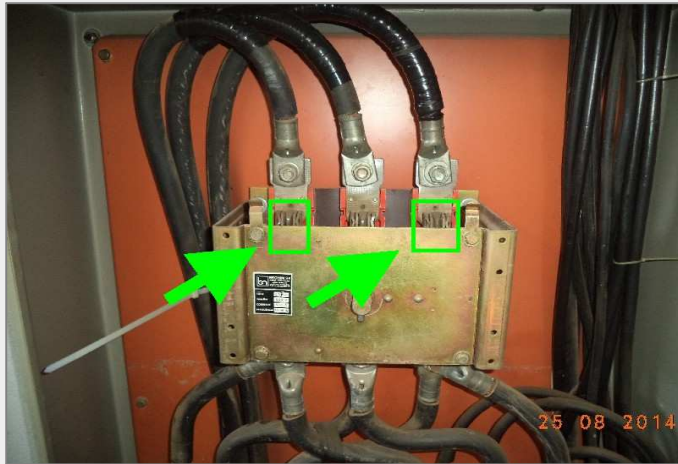
Equipamento: PELE-12 - PAINEL DISTRIBUIÇÃO GERAL (QDF)

Informações sobre o componente
Defeito: Aquecimento Contatos Internos Chave Fases R e T

Tipo de Componente: SECCIONADORA BT

Parte: Contatos internos

MTA: 100

T. Coletada	T. Corrigida	Status
T. Máxima			○
Fase R	100,9	100,9	●
Fase S	74	74	●
Fase T	117,5	117,5	●

Abrir Seccionadora e verificar origem do aquecimento registrado nos contatos internos nas Fases R e T

Prioridade: Manutenção Imediata (Ver Material Técnico item 2)

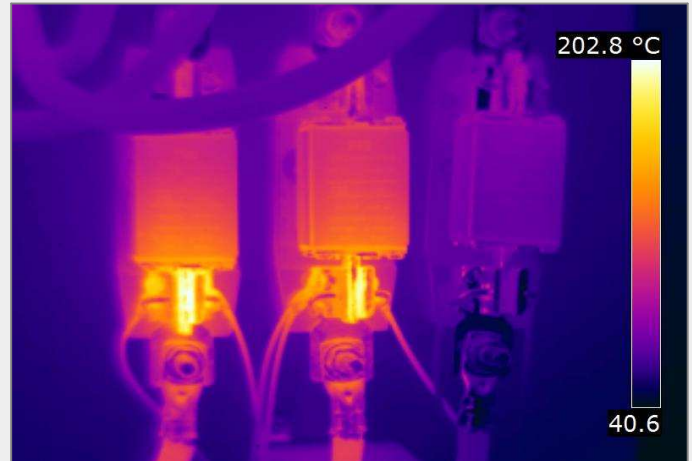
Equipamento: PELE-06 - PAINEL ACIONA BOMBA Nº3 (COMPENSADORA)

Informações sobre o componente
Defeito: Aquecimento Fusível NH Fases R e S

Tipo de Componente: FUSÍVEL NH

Parte: Garra e Mola de Pressão

MTA: 80

T. Coletada	T. Corrigida	Status
T. Máxima	202,8	202,8	●
Fase R			○
Fase S			○
Fase T			○

Trocar Base de Fusíveis e Fusíveis das Fases R e S (substituir sistema completo pois devido a alta temperatura houve dano nas propriedades físicas e elétricas dos componentes).

Prioridade: Manutenção Imediata (Ver Material Técnico item 2)

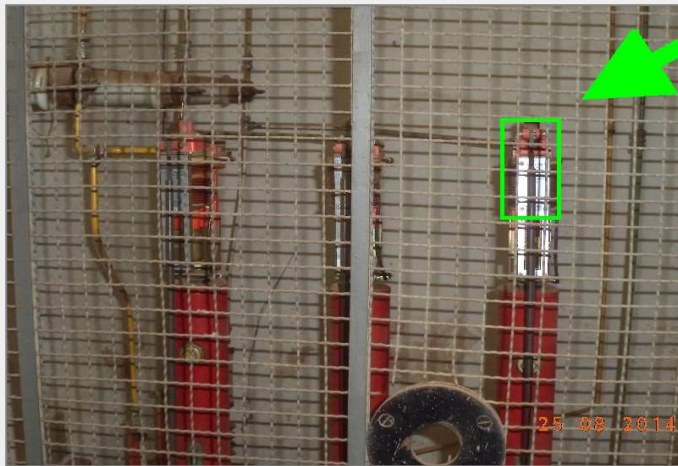
Equipamento: SUBE-07 - DISJUNTOR DE ALTA TENSÃO

Informações sobre o componente
Defeito: Aquecimento no Rele de Proteção Fase T

Tipo de Componente: RELE DE PROTEÇÃO

Parte:
MTA: 90

T. Coletada	T. Corrigida	Status
T. Máxima	74,6	74,6	●
Fase R			○
Fase S			○
Fase T			○

Verificar origem do aquecimento no Rele de Proteção do Disjuntor de Alta Tensão, na Fase T.

Prioridade: Programar Manutenção (Ver Material Técnico item 2)
