# **RELATÓRIO DE MONITORAMENTO DE PRESSÃO EM REDE DE DISTRIBUIÇÃO DE ÁGUA**

**Município de Jaguariúna - SP**

**Setembro de 2017**

**CAPITULO I – RUA HOLANDA, 201**

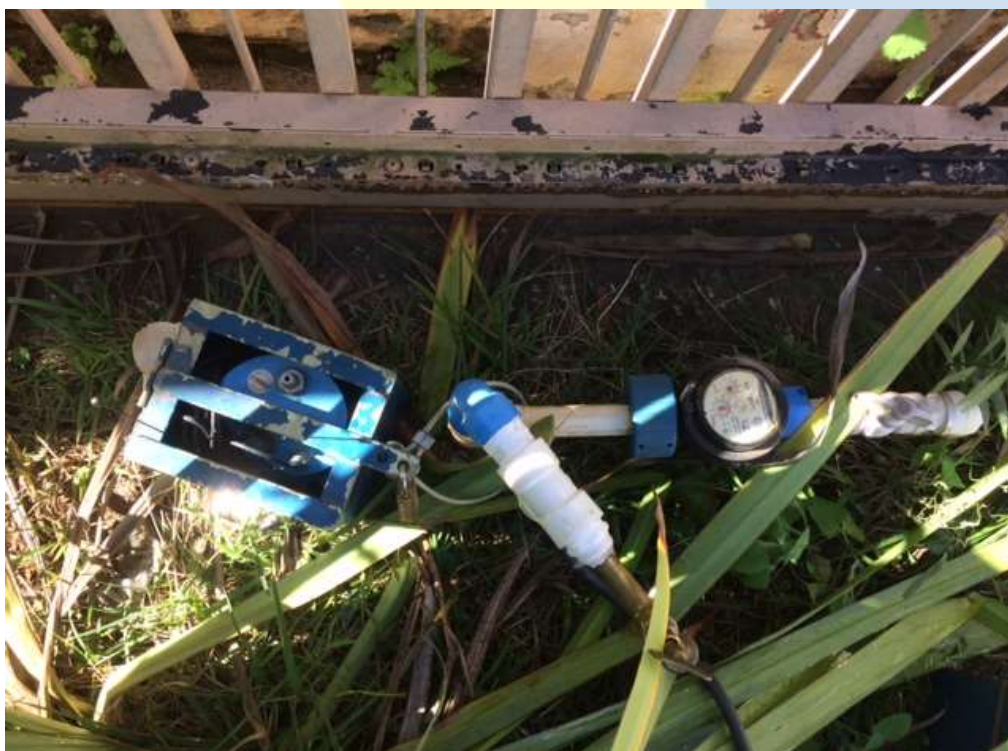
**Figura 1 – Foto do local da instalação do Datalogger modelo Multilog LX GPRS**

Foi instalado um Datalogger modelo Multilog LX GPRS com 1 canal de pressão analógico e 1 canal de vazão digital pulso seco, com o número de celular, 19-992130858 que resultou em nível de cobertura de 17 (CSQ) no teste realizado no dia da instalação, desta forma não foram previstos problemas de comunicação no envio dos dados e alarmes devido à boa cobertura.

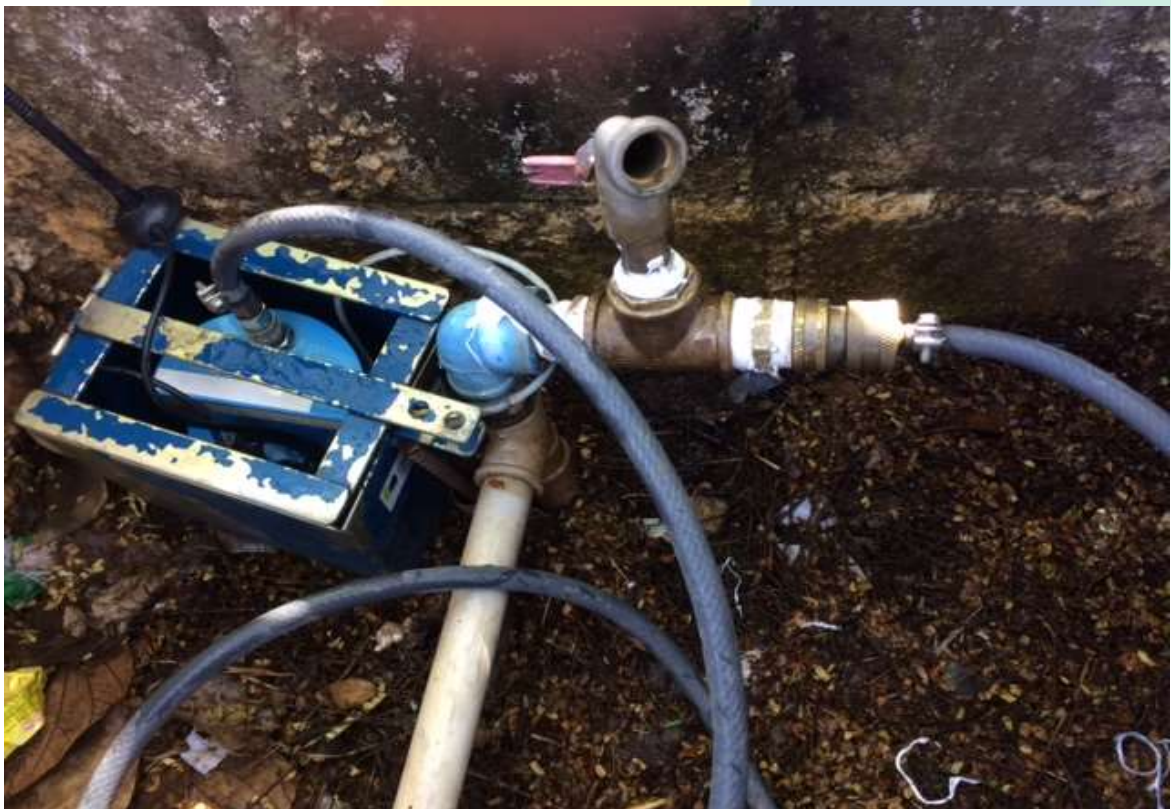
**Figura 1 – Foto do local da instalação do Datalogger modelo Multilog LX GPRS**

Foi instalado um Datalogger modelo Multilog LX GPRS com 1 canal de pressão analógico e 1 canal de vazão digital pulso seco, com o número de celular, 19-992157608 que resultou em nível de cobertura de 7 (CSQ) no teste realizado no dia da instalação, desta forma não foram previstos problemas de comunicação no envio dos dados e alarmes devido à boa cobertura.

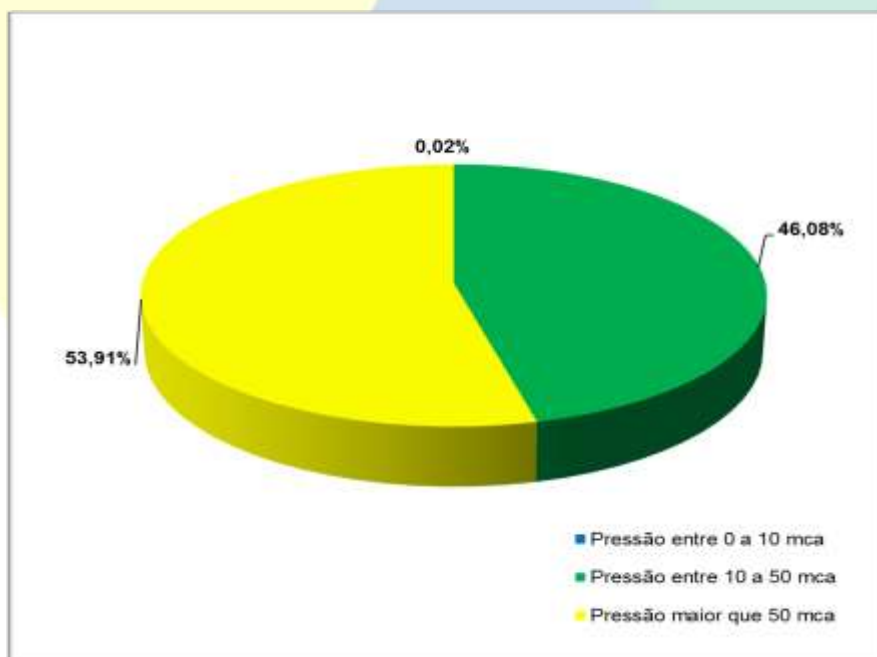
### 1.1 Representação gráfica das pressões monitoradas (horas)

Foram monitoradas 1.440:00 horas. As pressões registradas estão resumidas da seguinte forma:

Descrição	Horas	%
Pressão negativa	00:00:00	00,00
Pressão entre 0 a 10 mca	00:15:00	00,02
Pressão entre 10 a 50 mca	663:30:00	46,08
Pressão maior que 50 mca	776:15:00	53,91
Total	1.440:00:00	100,00
