**RELATÓRIO DE MONITORAMENTO DE PRESSÃO EM REDE DE DISTRIBUIÇÃO  
DE ÁGUA**

**Município de Corumbataí- SP**

**Abril de 2017**

**CAPITULO I – RUA B, 5**

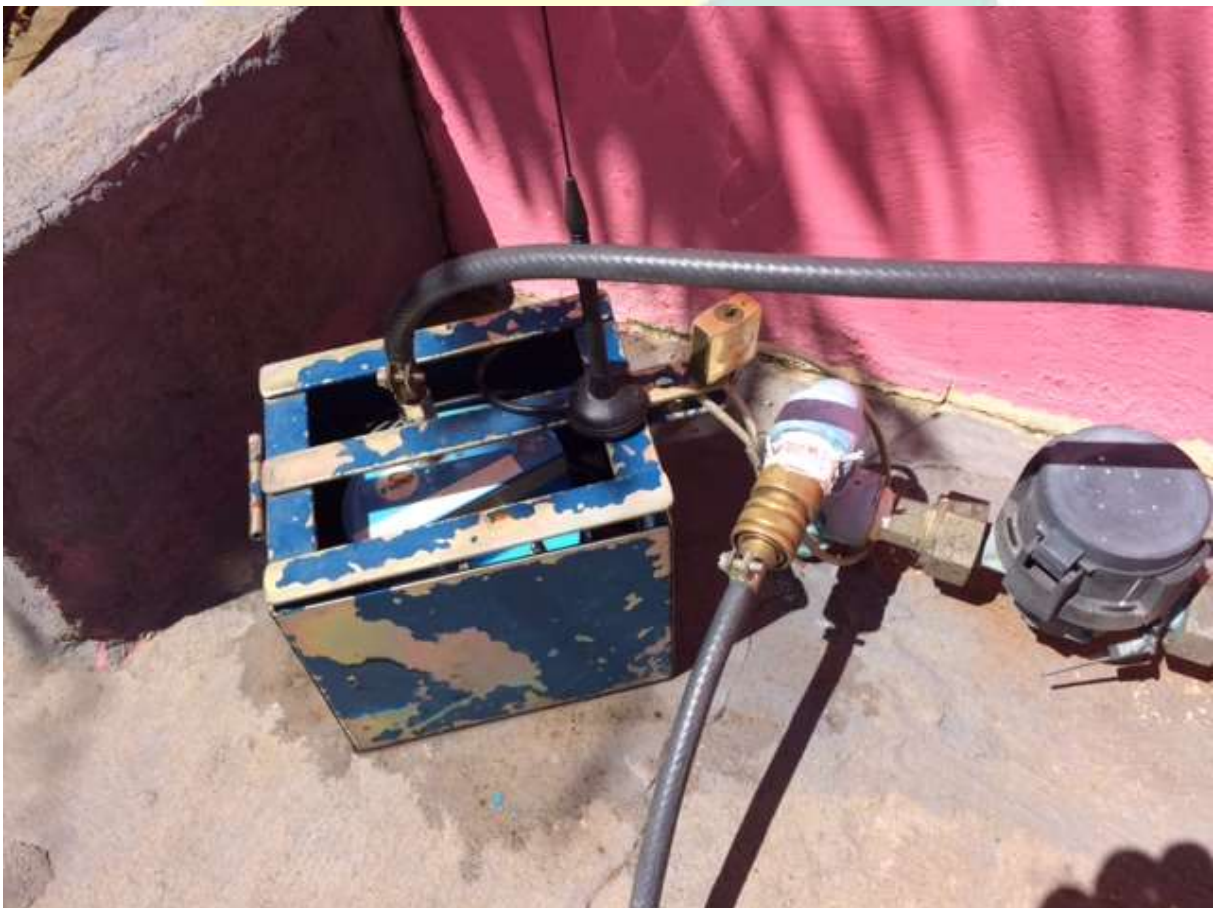
**Figura 1 – Foto do local da instalação do Datalogger modelo Multilog LX GPRS**

Foi instalado um Datalogger modelo Multilog LX GPRS com 1 canal de pressão analógico e 1 canal de vazão digital pulso seco, com o número de celular, 19-992193381 que resultou em nível de cobertura de 16 (CSQ) no teste realizado no dia da instalação, desta forma não foram previstos problemas de comunicação no envio dos dados e alarmes devido à boa cobertura.

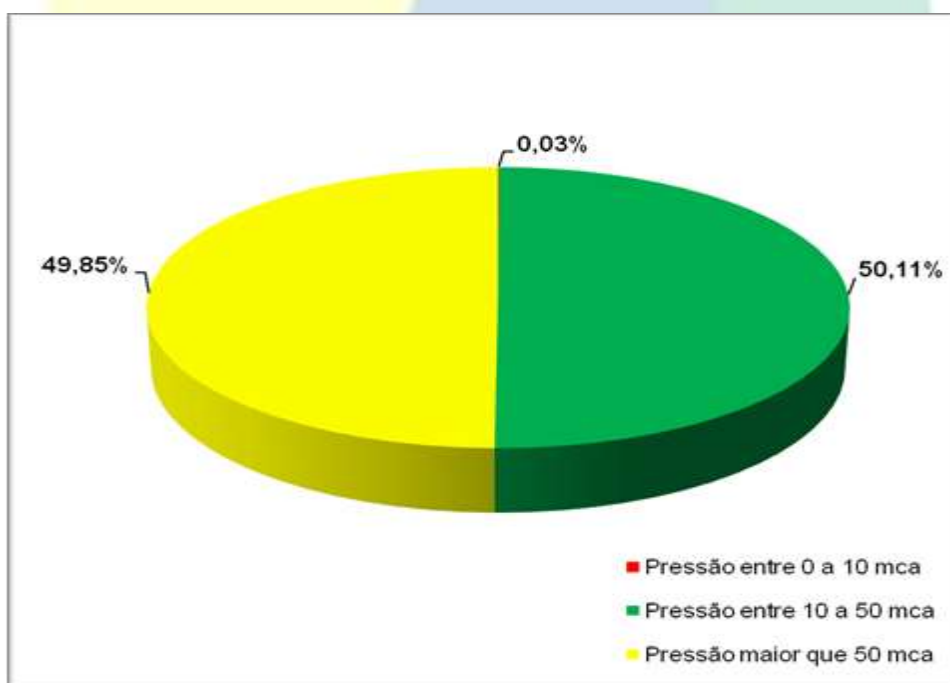
### 6.1 Representação gráfica das pressões monitoradas (horas)

Descrição	Horas	%
Pressão negativa	00:00:00	00,00
Pressão entre 0 a 10 mca	00:15:00	00,03
Pressão entre 10 a 50 mca	385:15:00	50,11
Pressão maior que 50 mca	383:15:00	49,85
Total de horas monitoradas	768:45:00	100,00

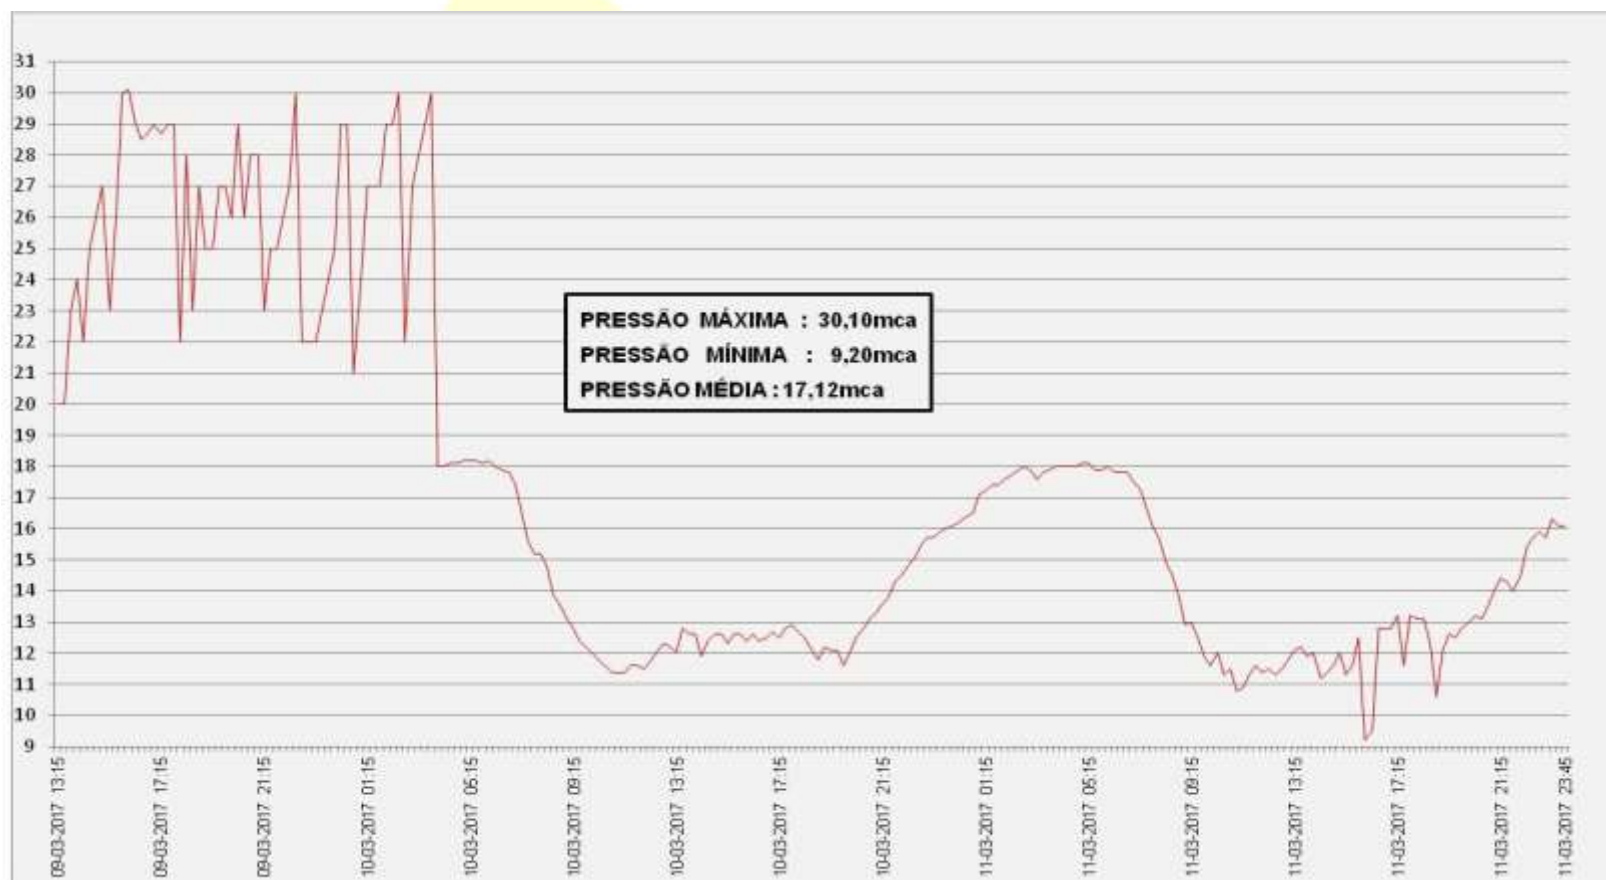
### 7.1. Gráfico de monitoramento no período de 09/03/2017 a 11/03/2017

Os registros de pressões abaixo de 10,00 mca ocorreram nos horários de pico de consumo em uma sexta-feira (dia 24 de março), e o extraordinariamente das 16:00 as 16:15 no dia 11 de março (sábado) se desconsideradas estas quatro ocorrências o ponto monitorado atende as normas estabelecidas pela ARES-PCJ.

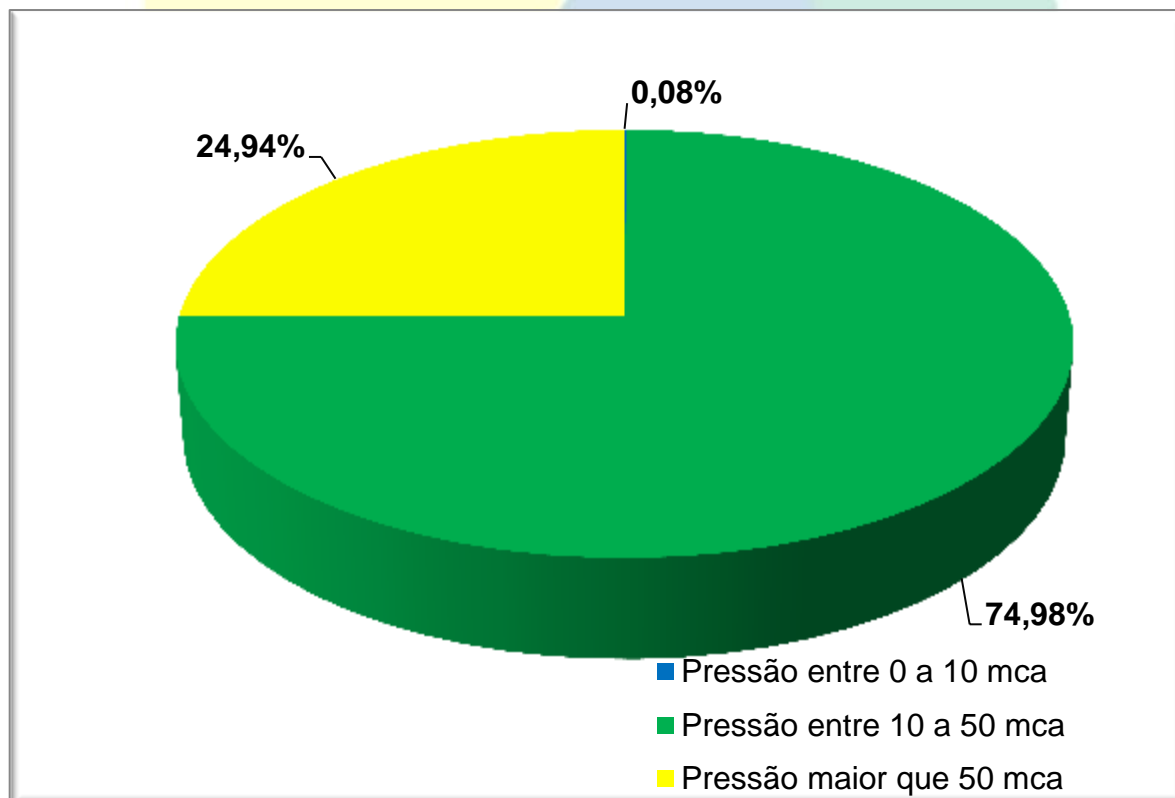
### 1.1 Representação gráfica das pressões monitoradas (horas)

Descrição	Horas	%
Pressão negativa	00:00:00	00,00
Pressão entre 0 a 10 mca	01:15:00	00,08
Pressão entre 10 a 50 mca	1.152:00:00	74,98
Pressão maior que 50 mca	383:15:00	24,94
Total de horas monitoradas	1.536:30:00	100,00
