RELATÓRIO DE MONITORAMENTO DE PRESSÃO EM REDE DE DISTRIBUIÇÃO DE ÁGUA

Município de Amparo - SP

Agosto de 2017

CAPITULO I – RUA ANTÔNIO GOMES LEAL, 87.

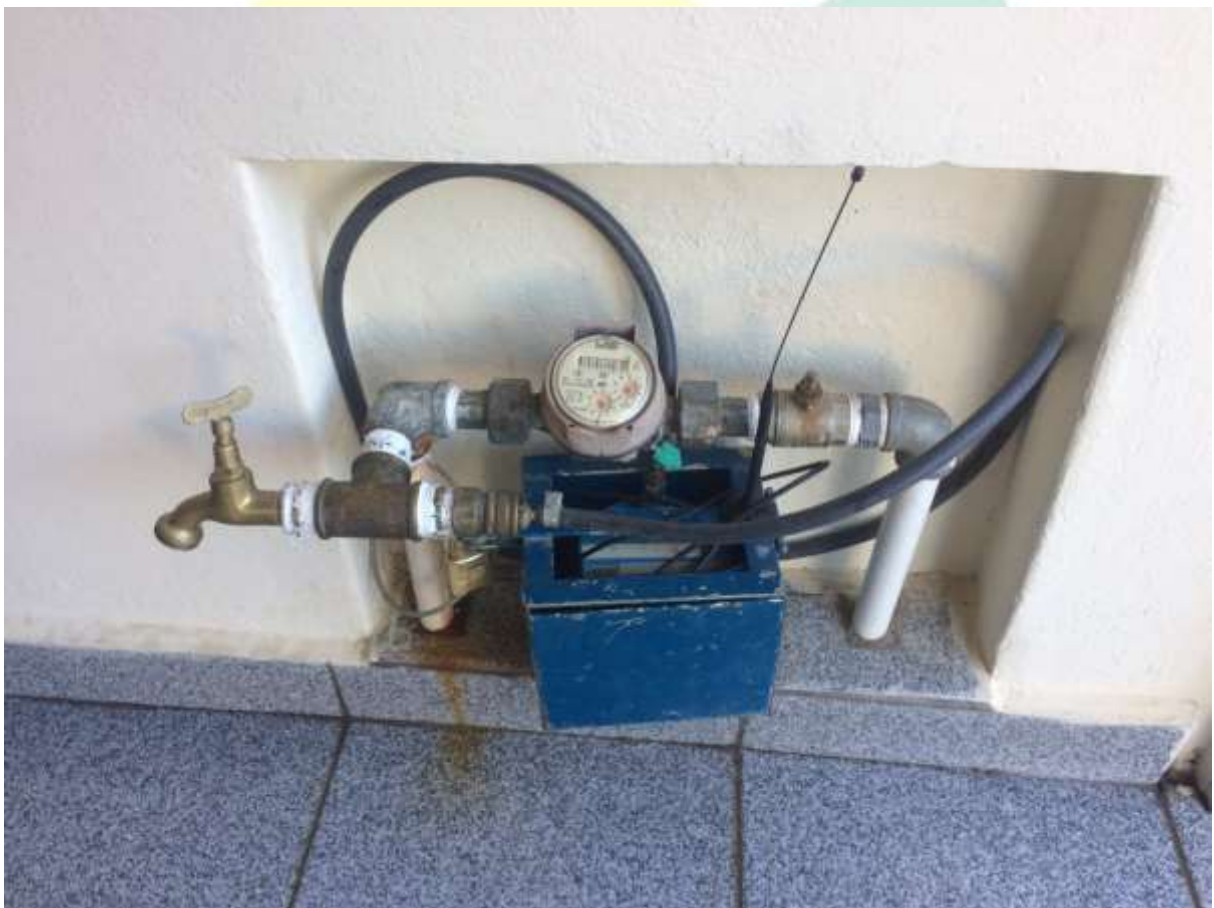
Figura 1 – Foto do local da instalação do Datalogger modelo Multilog LX GPRS

Foi instalado um Datalogger modelo Multilog LX GPRS com 1 canal de pressão analógico e 1 canal de vazão digital pulso seco, com o número de celular, 19-992167641 que resultou em nível de cobertura de 20 (CSQ) no teste realizado no dia da instalação, desta forma não foram previstos problemas de comunicação no envio dos dados e alarmes devido à boa cobertura.

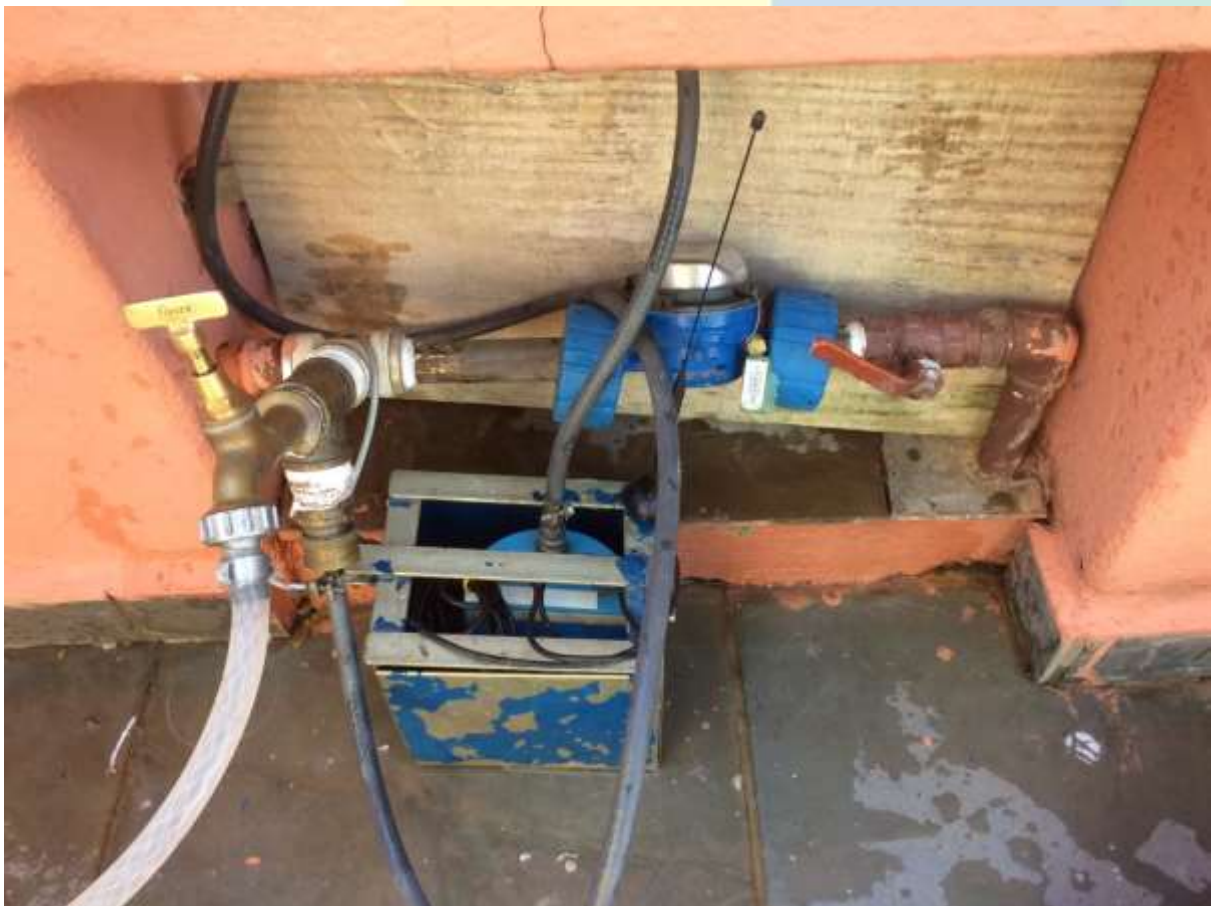
Figura 1 – Foto do local da instalação do Datalogger modelo Multilog LX GPRS

Foi instalado um Datalogger modelo Multilog LX GPRS com 1 canal de pressão analógico e 1 canal de vazão digital pulso seco, com o número de celular, 19- 992157608 que resultou em nível de cobertura de 11 (CSQ) no teste realizado no dia da instalação, desta forma não foram previstos problemas de comunicação no envio dos dados e alarmes devido à boa cobertura.

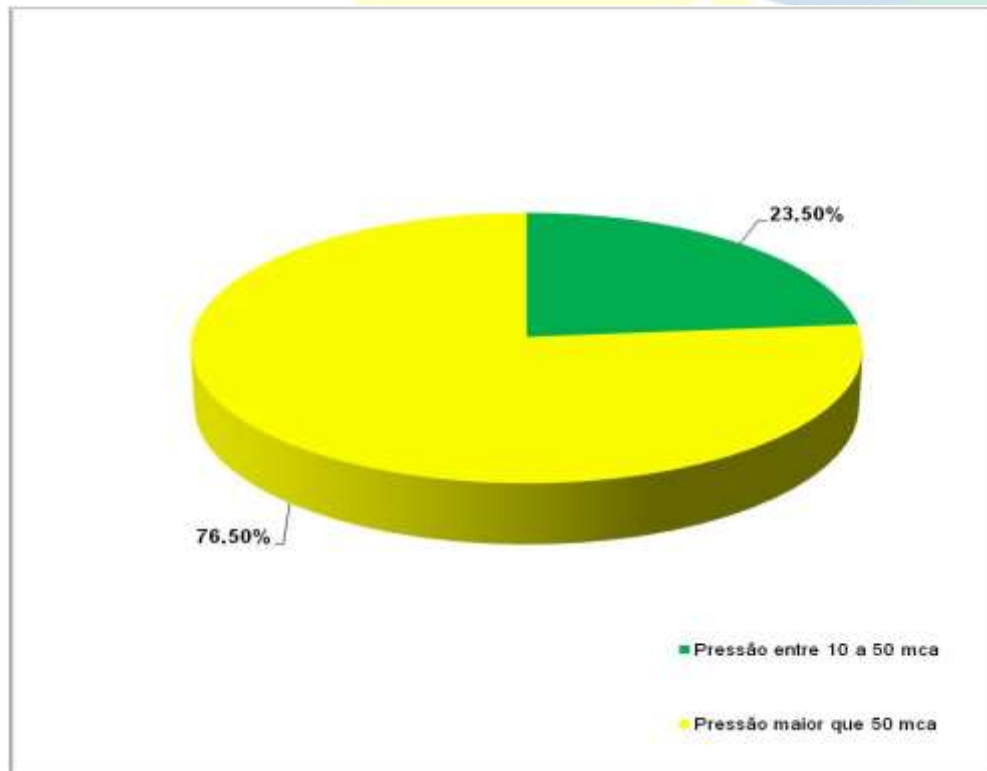
6.1.Representação gráfica das pressões monitoradas (horas)

Descrição	Horas	%
Pressão negativa	00:00:00	00,00
Pressão entre 0 a 10 mca	00:00:00	00,00
Pressão entre 10 a 50 mca	179:00:00	23,50
Pressão maior que 50 mca	582:45:00	76,50
Total de horas monitoradas	761:45:00	100,00

No período de monitoramento, 76,50% dos registros de pressões foram acima de 50 mca.

Diariamente no período da madrugada ocorrem registros de pressões acima de 50,00 mca. Sugere se que sejam efetuados estudos para instalação de válvula redutora de pressão na saída do reservatório para regular a pressão na rede de distribuição, pois estas altas pressões, acima das normas técnicas propiciam a ocorrência de rompimentos na rede de distribuição e grande perda física de água.

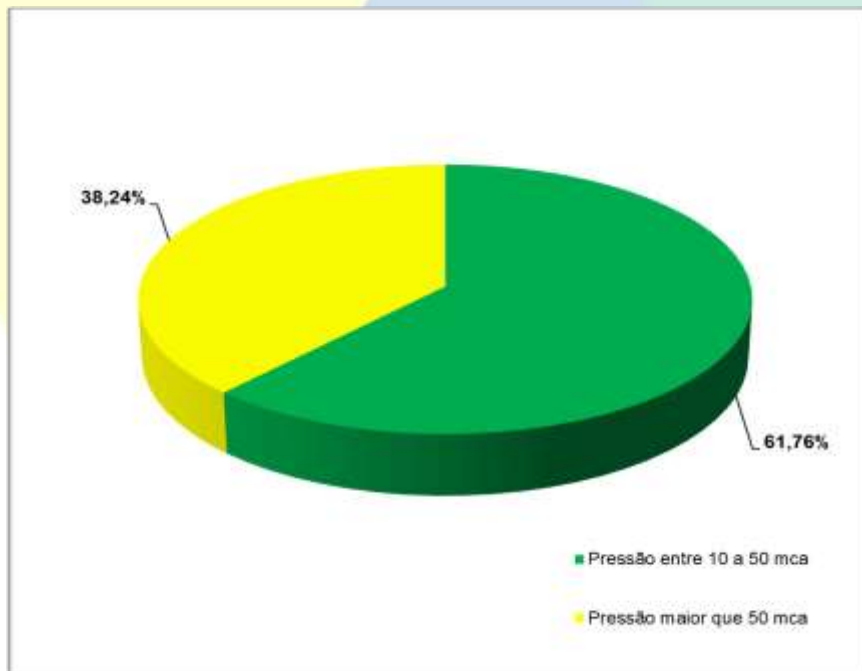
1.1 Representação gráfica das pressões monitoradas (horas)

Descrição	Horas	%
Pressão negativa	00:00:00	00,00
Pressão entre 0 a 10 mca	00:00:00	00,00
Pressão entre 10 a 50 mca	941:00:00	61,76
Pressão maior que 50 mca	582:45:00	38,24
Total	1.523:45:00	100,00
