RELATÓRIO DE MONITORAMENTO DE PRESSÃO EM REDE DE DISTRIBUIÇÃO DE ÁGUA

Município de São Pedro

Julho de 2017

CAPITULO I – PREFEITURA MUNICIPAL DE SÃO PEDRO

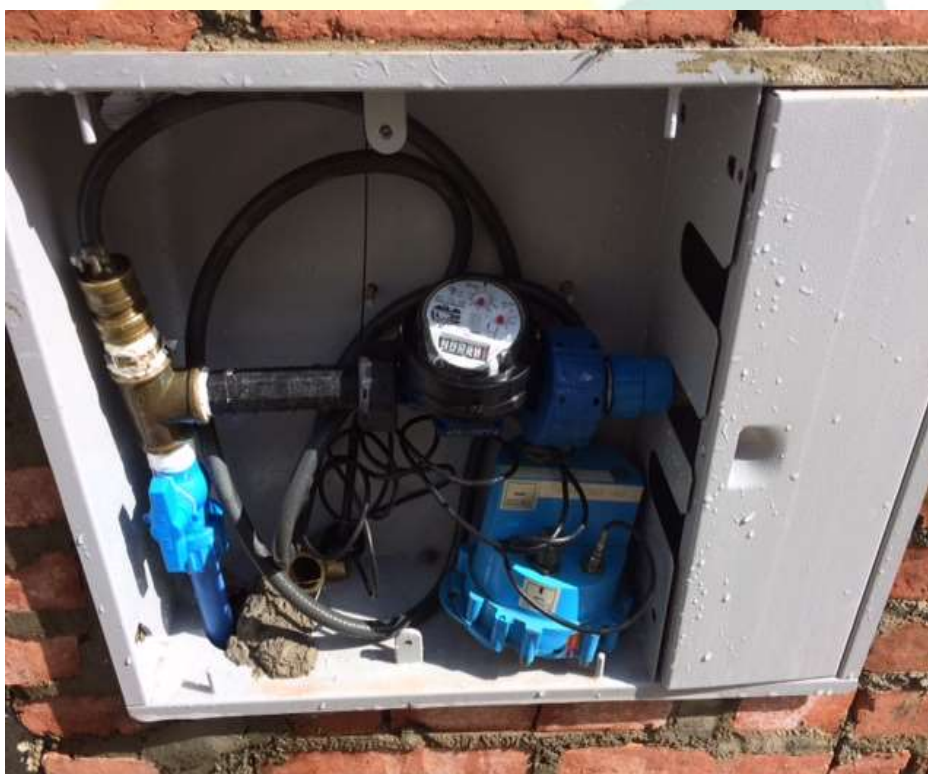
Figura 1 – Foto do local da instalação do Datalogger modelo Multilog LX GPRS

Foi instalado um Datalogger modelo Multilog LX GPRS com 1 canal de pressão analógico e 1 canal de vazão digital pulso seco, equipado com chip da operadora Claro com o número de celular, 19-992167641 que resultou em nível de cobertura de 23 (CSQ) no teste realizado no dia da instalação, desta forma não foram previstos problemas de comunicação no envio dos dados e alarmes devido à boa cobertura.

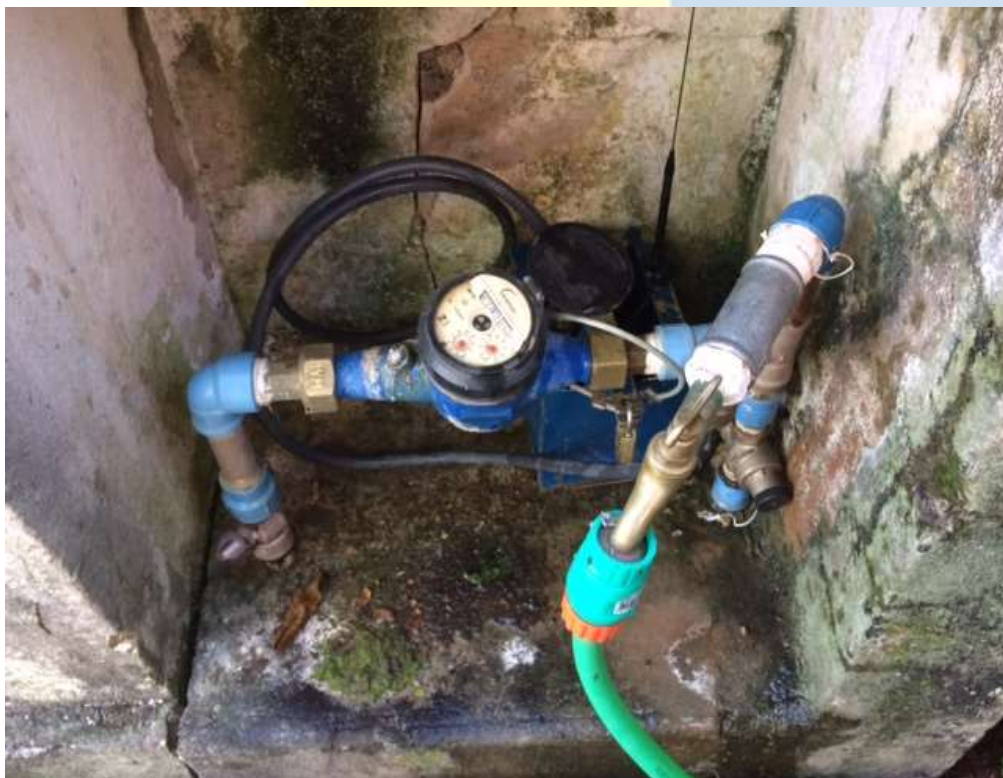
Figura 1 – Foto do local da instalação do Datalogger modelo Multilog LX GPRS

Foi instalado um Datalogger modelo Multilog LX GPRS com 1 canal de pressão analógico e 1 canal de vazão digital pulso seco, equipado com chip da operadora Claro com o número de celular, 19-992157608 que resultou em nível de cobertura de 12 (CSQ) no teste realizado no dia da instalação, desta forma não foram previstos problemas de comunicação no envio dos dados e alarmes devido à boa cobertura.

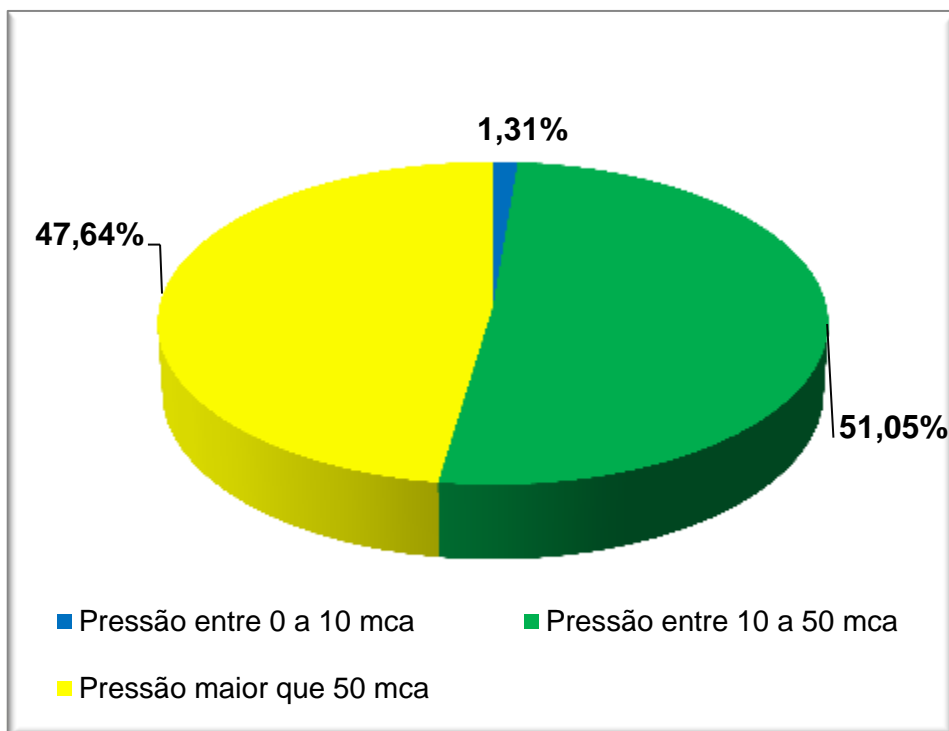
1.1 Representação gráfica das pressões monitoradas (horas)

Foram monitoradas 1.525:30 horas, sendo que as pressões máxima, mínima e média registradas foram, respectivamente, 66,90 mca, 0,40 mca e 47,47 mca.

Descrição	Horas	%
Pressão negativa	01:00:00	00,07
Pressão entre 0 a 10 mca	06:45:00	00,47
Pressão entre 10 a 50 mca	802:00:00	55,69
Pressão maior que 50 mca	630:15:00	43,77
Total	1440:00:00	100,00
