ANÁLISE TERMOGRÁFICA**SAEAN - Artur Nogueira SAEAN****1. OBJETIVO**

Apresentar ao SAEAN a Inspeção Termográfica realizada nos equipamentos de suas unidades em Artur Nogueira

23 de Setembro à 23 de Outubro de 2014

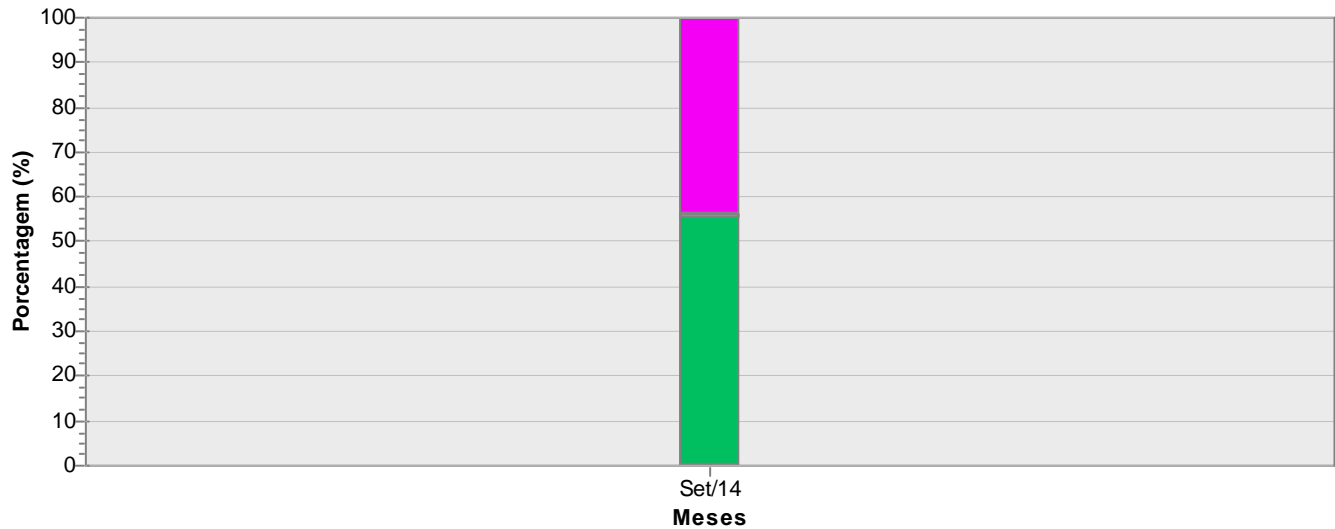
Evolução por Tipo de Severidade

Não Coletado
 Normal
 Pouco Aquecido
 Aquecido
 Muito Aquecido

QUANTIDADE							Set/14	
Não Coletado							0	0%
Normal							5	56%
Pouco Aquecido							0	0%
Aquecido							0	0%
Muito Aquecido							4	44%

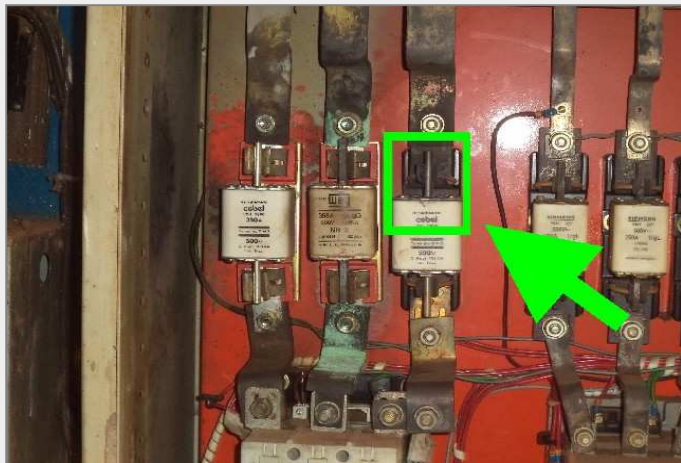
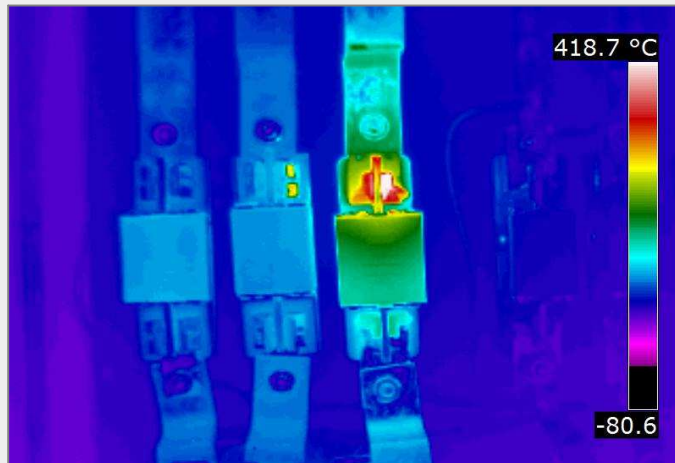
Equipamento: PELE-06 - PAINEL BOMBA 1 CAPTAÇÃO COTRINS

Defeito: Aquecimento Fusível NH Fase T

Tipo de Componente: FUSÍVEL NH

Parte: Conexão de Entrada

MTA: 80

T. Coletada	T. Corrigida	Status
T. Máxima	418,7	418,7	●
Fase R			○
Fase S			○
Fase T			○

Eliminar e colocar conjunto novo completo de Base, Fusíveis NH e Barramentos de Conexão em todas as Fases. Fazer revisão geral do Painel (sugestão: Fazer Painel Novo)

Prioridade: Manutenção Imediata (Ver Material Técnico item 2)

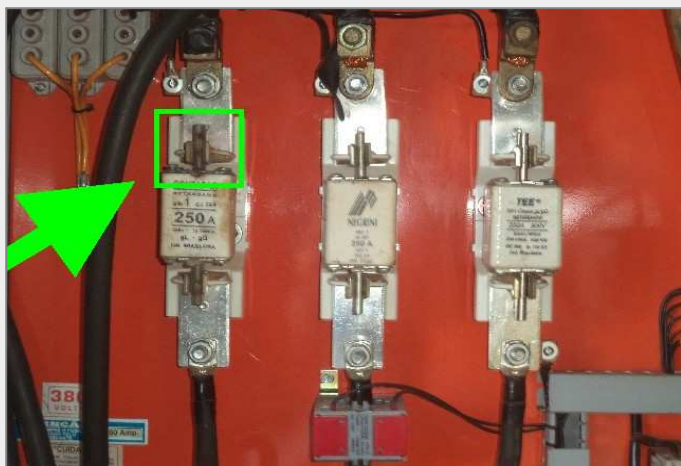
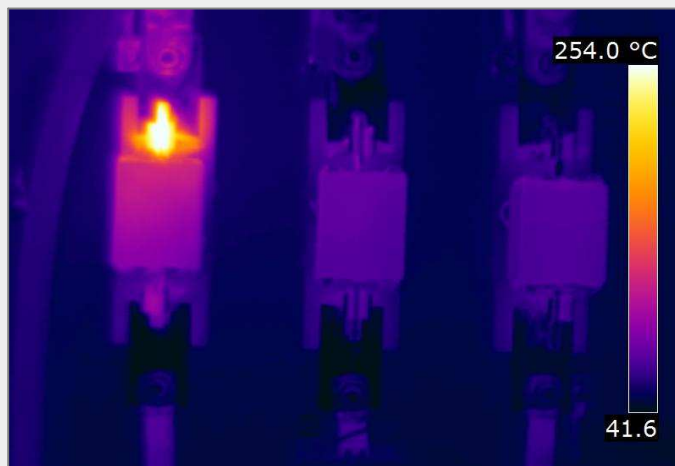
Equipamento: PELE-08 - PAINEL BOMBA 2 CAPTAÇÃO POQUINHA

Defeito: Aquecimento Encaixe entrada Fusível NH Fase R

Tipo de Componente: FUSÍVEL NH

Parte: Garra e Mola de Pressão

MTA: 80

T. Coletada	T. Corrigida	Status
T. Máxima	254	254	●
Fase R			○
Fase S			○
Fase T			○

Trocar Base e Fusível NH da Fase R. Eliminar ponta do cabo, no lado da entrada, colocando novo terminal prensado.

Prioridade: Manutenção Imediata (Ver Material Técnico item 2)

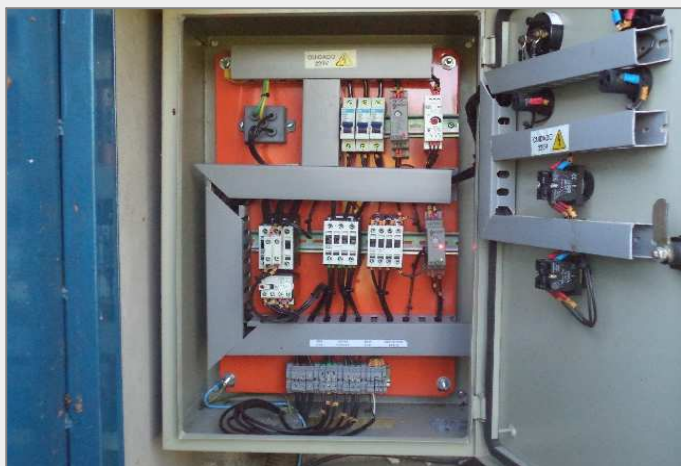
Equipamento: PELE-09 - PAINEL BOMBA 1 ELEVATORIA DE ESGOTO P FLORES

Níveis de Temperatura dentro da Normalidade Operacional

Defeito: Não apresenta aquecimento atípico

T. Coletada	T. Corrigida	Status
T. Máxima	70	70	●
Fase R			○
Fase S			○
Fase T			○

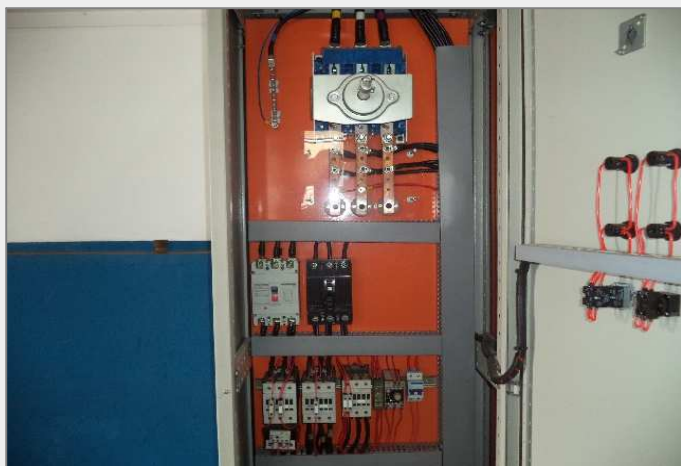
Equipamento: PELE-01 - PAINEL BOMBA 1 ESTAÇÃO DE TRATAMENTO DE AGUA 2

Níveis de Temperatura dentro da Normalidade Operacional

Defeito: Não apresenta aquecimento atípico

T. Coletada	T. Corrigida	Status
T. Máxima	70	70	<input checked="" type="radio"/>
Fase R			<input type="radio"/>
Fase S			<input type="radio"/>
Fase T			<input type="radio"/>

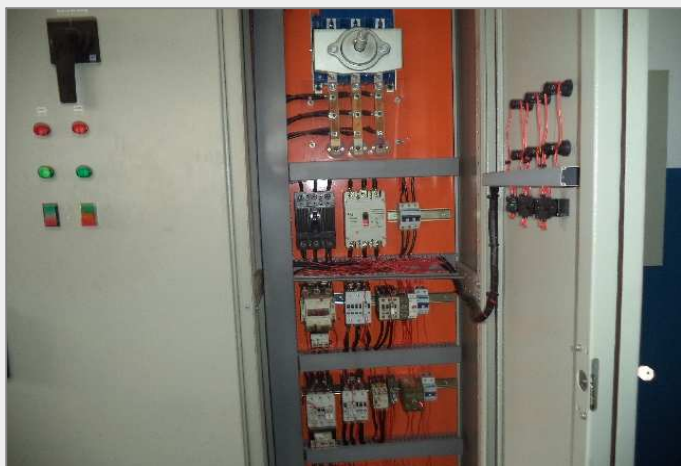
Equipamento: PELE-02 - PAINEL BOMBA 2 ESTAÇÃO DE TRATAMENTO DE AGUA 2

Níveis de Temperatura dentro da Normalidade Operacional

Defeito: Não apresenta aquecimento atípico

T. Coletada	T. Corrigida	Status
T. Máxima	70	70	<input checked="" type="radio"/>
Fase R			<input type="radio"/>
Fase S			<input type="radio"/>
Fase T			<input type="radio"/>

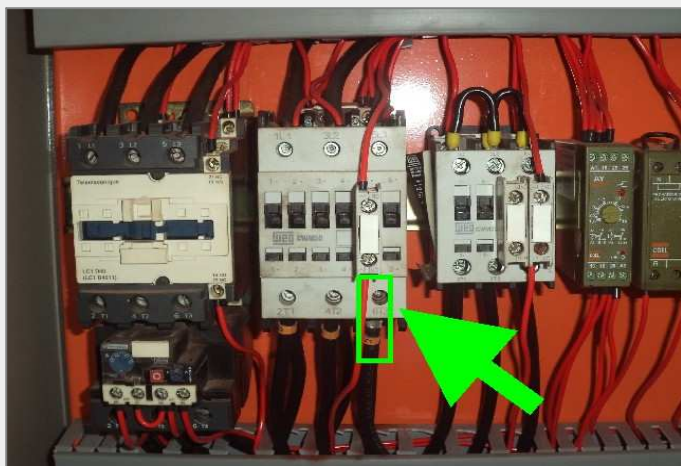
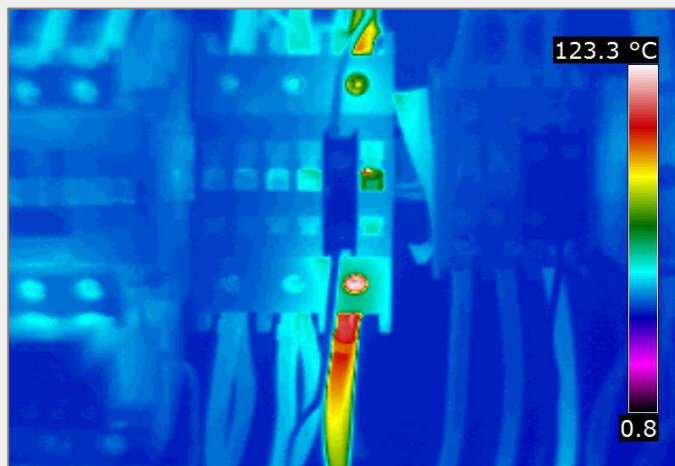
Equipamento: PELE-03 - PAINEL BOMBA 3 ESTAÇÃO DE TRATAMENTO DE AGUA 2

Defeito: Aquecimento Conexão Saida Contator Fase T

Tipo de Componente: CONTATOR

Parte: Conexão de Saida

MTA: 90

T. Coletada	T. Corrigida	Status
T. Máxima	123,3	123,3	●
Fase R			○
Fase S			○
Fase T			○

Desconectar cabo de saída do Contator WEG, Fase T. Eliminar ponta do Cabo, colocar novo prensa terminal. Limpar oxidações na conexão. Verificar também cabo de entrada da mesma Fase. Reconectar.

Prioridade: Manutenção Imediata (Ver Material Técnico item 2)

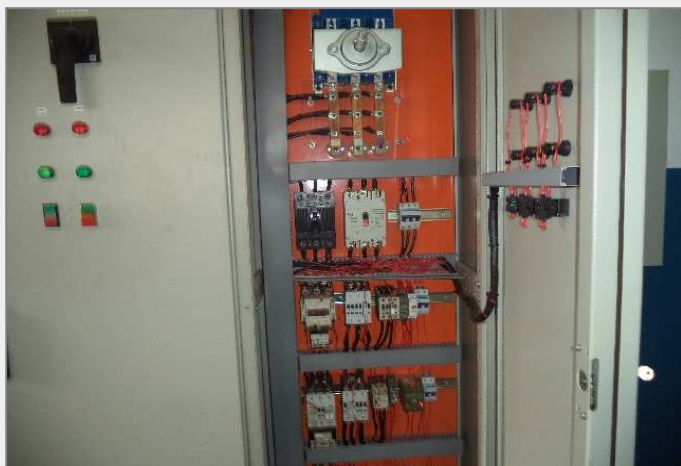
Equipamento: PELE-04 - PAINEL BOMBA 4 ESTAÇÃO DE TRATAMENTO DE AGUA 2

Níveis de Temperatura dentro da Normalidade Operacional

Defeito: Não apresenta aquecimento atípico

T. Coletada	T. Corrigida	Status
T. Máxima	70	70	●
Fase R			○
Fase S			○
Fase T			○

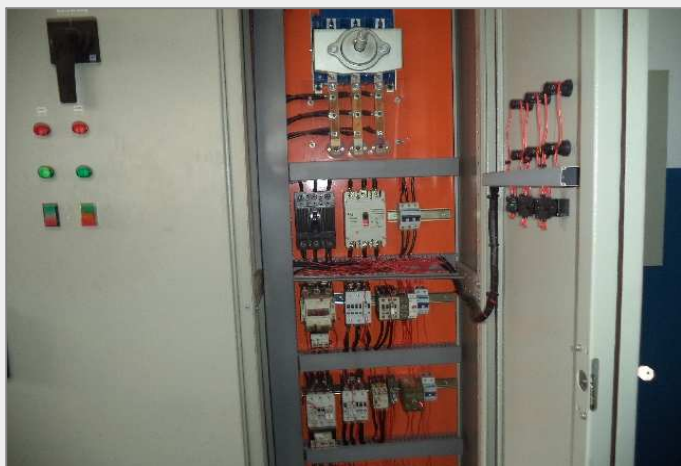
Equipamento: PELE-05 - PAINEL MOTOBOMBA ESTAÇÃO DE TRATAMENTO DE AGUA 2

Níveis de Temperatura dentro da Normalidade Operacional

Defeito: Não apresenta aquecimento atípico

T. Coletada	T. Corrigida	Status
T. Máxima	70	70	<input checked="" type="radio"/>
Fase R			<input type="radio"/>
Fase S			<input type="radio"/>
Fase T			<input type="radio"/>

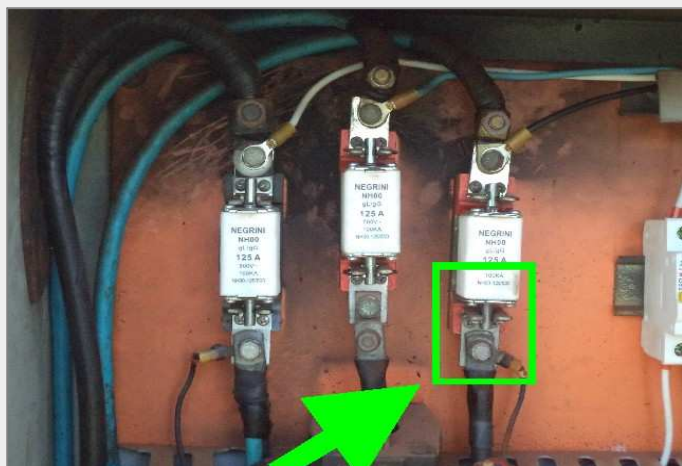
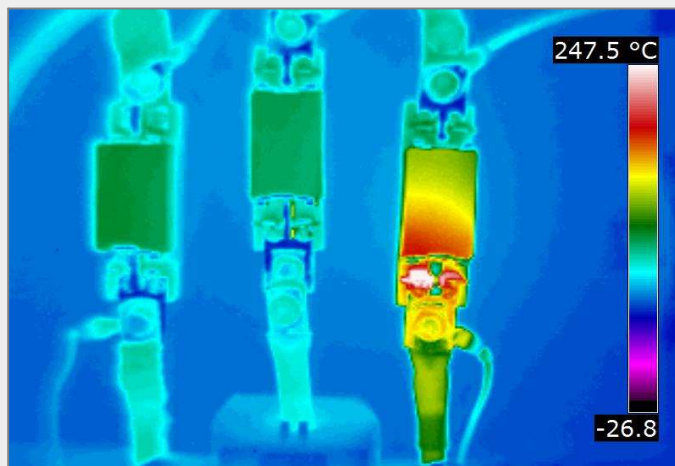
Equipamento: PELE-07 - PAINEL BOMBA 2 ESTAÇÃO DE TRATAMENTO DE AGUA 3

Defeito: Aquecimento Conexão de Saida Fase T

Tipo de Componente: FUSÍVEL NH

Parte: Conexão de Saida

MTA: 80

T. Coletada	T. Corrigida	Status
T. Máxima	247,5	247,5	●
Fase R			○
Fase S			○
Fase T			○

Trocar Conjunto Completo de Base de Fusível / Fusível NH, em todas as Fases. Eliminar ponta dos Cabos de todas as Fases e colocar novos terminais prensados.

Prioridade: Manutenção Imediata (Ver Material Técnico item 2)
