RELATÓRIO DE MONITORAMENTO DE PRESSÃO EM REDE DE DISTRIBUIÇÃO DE ÁGUA

Município de Itirapina

Abril de 2017

CAPITULO I – Rua Um, 80 - Jd. dos Eucaliptos

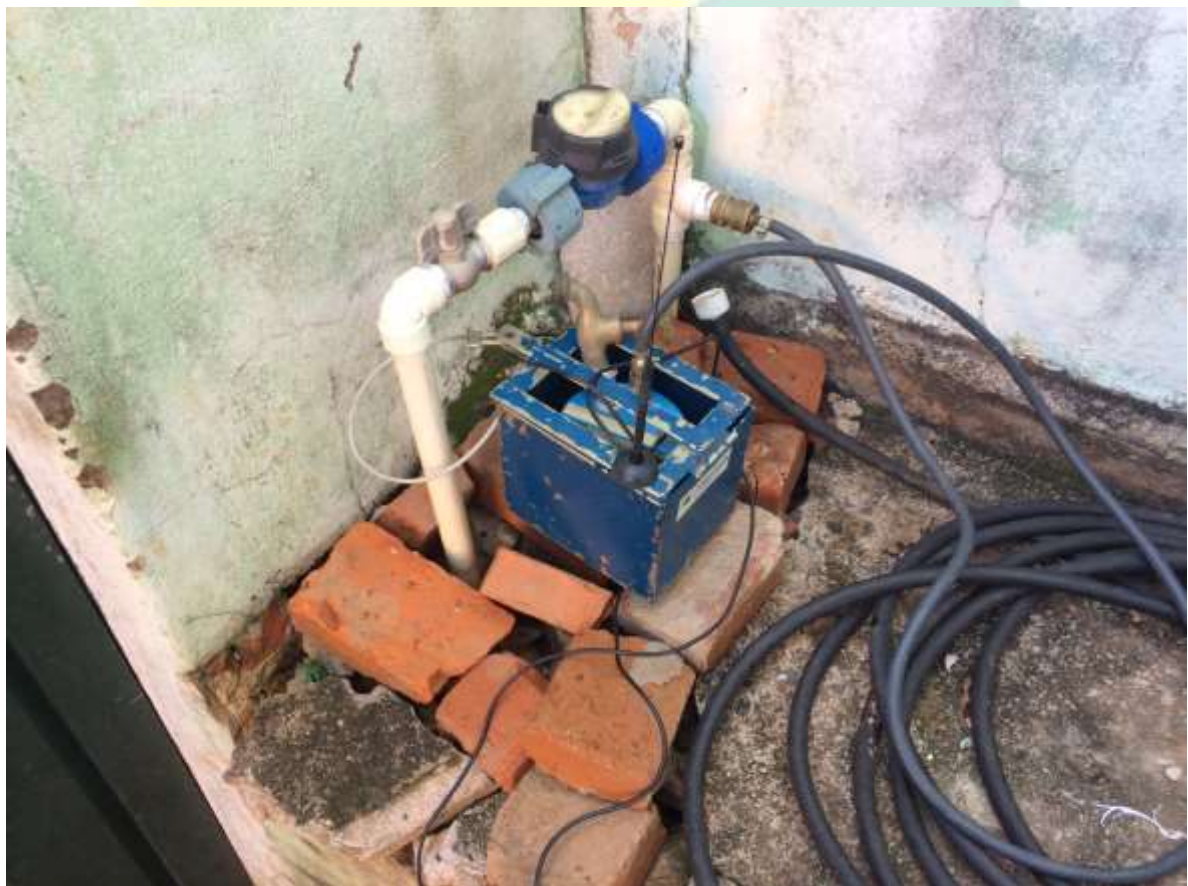
Figura 1 – Foto do local da instalação do Datalogger modelo Multilog LX GPRS

Foi instalado um Datalogger modelo Multilog LX GPRS com 1 canal de pressão analógico e 1 canal de vazão digital pulso seco, com o número de celular, 19-996671201 que resultou em nível de cobertura de 16 (CSQ) no teste realizado no dia da instalação, desta forma não foram previstos problemas de comunicação no envio dos dados e alarmes devido à boa cobertura.

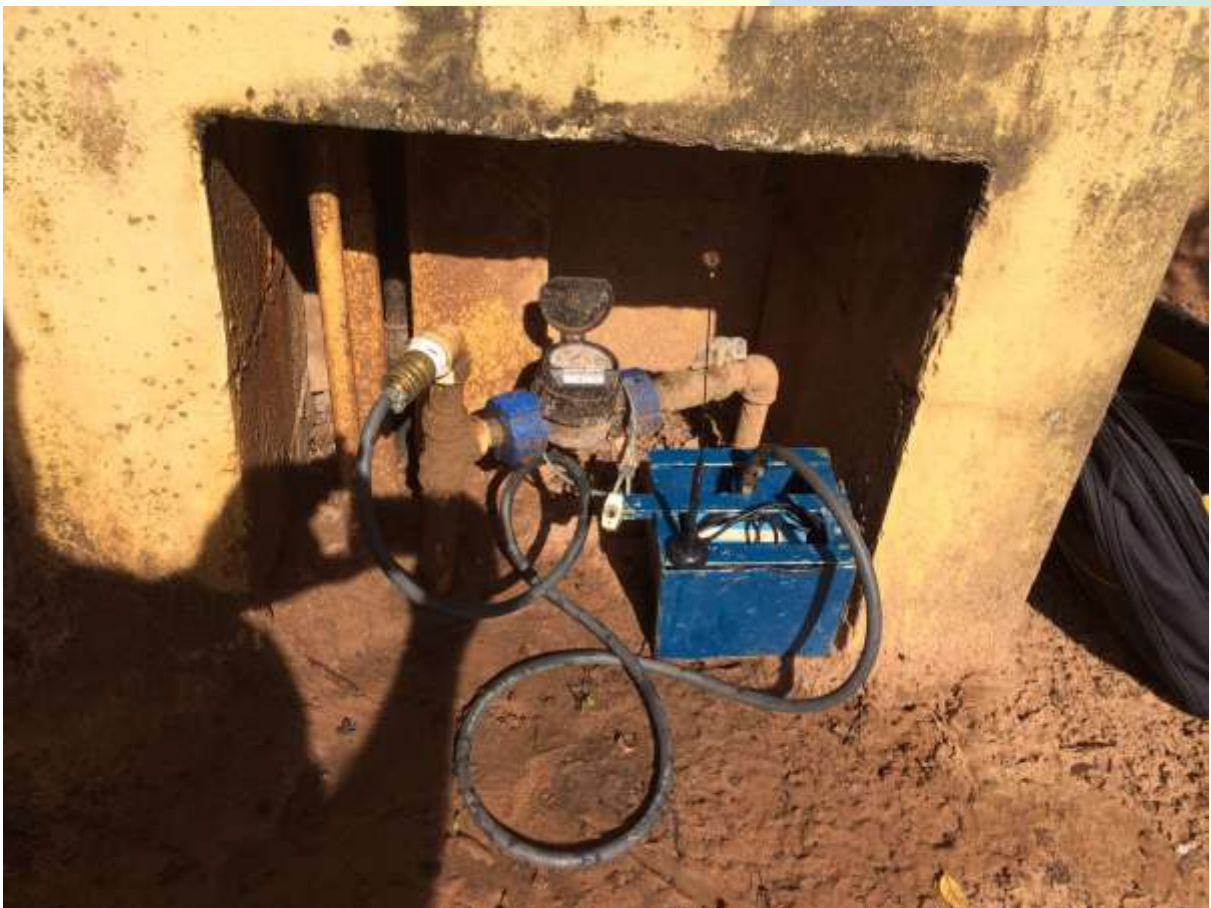
Figura 1 – Foto do local da instalação do Datalogger modelo Multilog LX GPRS

Foi instalado um Datalogger modelo Multilog LX GPRS com 1 canal de pressão analógico e 1 canal de vazão digital pulso seco, com o número de celular, 19-992167641 que resultou em nível de cobertura de 16 (CSQ) no teste realizado no dia da instalação, desta forma não foram previstos problemas de comunicação no envio dos dados e alarmes devido à boa cobertura.

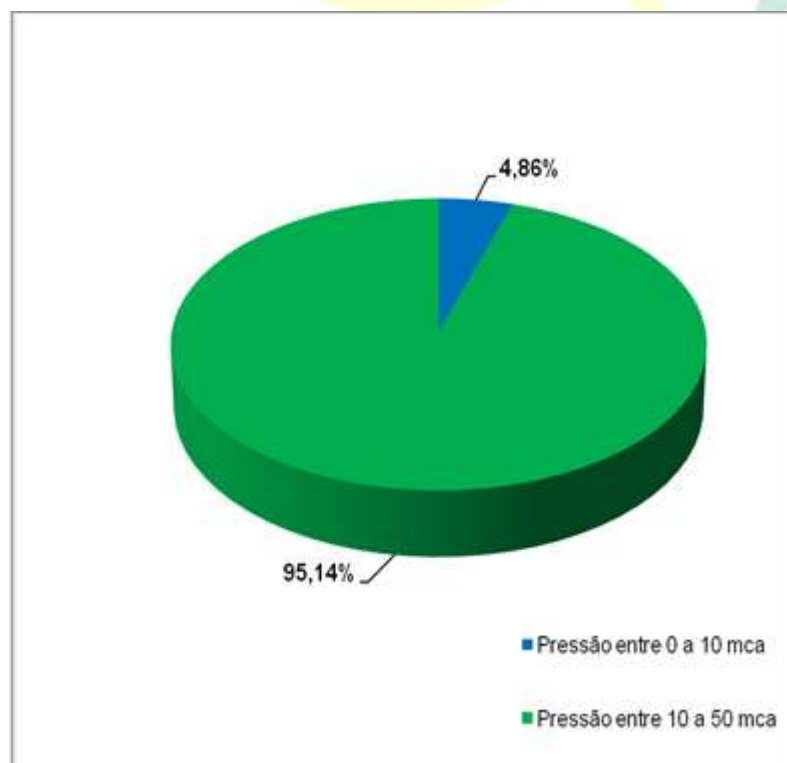
6.1. Representação gráfica das pressões monitoradas (horas)

Foram monitoradas 745:45 horas. As pressões registradas estão resumidas da seguinte forma:

Descrição	Horas	%
Pressão negativa	00:00:00	00,00
Pressão entre 0 a 10 mca	36:15:00	4,86
Pressão entre 10 a 50 mca	709:30:00	95,14
Pressão maior que 50 mca	00:00:00	00,00
Total de horas monitoradas	745:45:00	100,00

Os registros de pressões abaixo de 10,00 mca, ocorrem sempre em horários de pico de consumo. Assim como o outro endereço monitorado no município, existe um forte indicativo de insuficiência de capacidade de armazenamento de água para abastecer o sistema. O operador do sistema deverá elaborar com urgência estudos para regularizar as pressões na rede de distribuição.

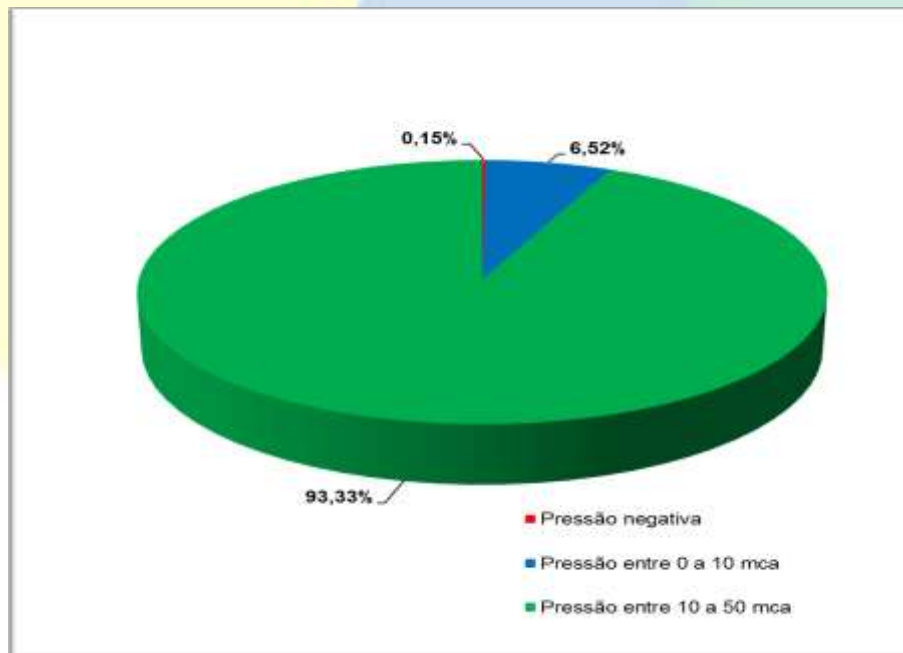
1.1 Representação gráfica das pressões monitoradas (horas)

Foram monitoradas horas 1.491:30:00, sendo que as pressões máxima, mínima e média registradas foram, respectivamente, 43,60 mca, -0,40 mca e 19,73 mca.

Descrição	Horas	%
Pressão negativa	02:15:00	00,15
Pressão entre 0 a 10 mca	97:15:00	06,52
Pressão entre 10 a 50 mca	1.392:00:00	93,33
Pressão maior que 50 mca	00:00:00	00,00
Total	1.491:30:00	100,00
