ANÁLISE TERMOGRÁFICA

DAE - Santa Barbara D'Oeste DAE

Apresentar ao DAE a Inspeção Termográfica realizada nos equipamentos de suas unidades em Santa Barbara d'Oeste

23 de Julho de 2014

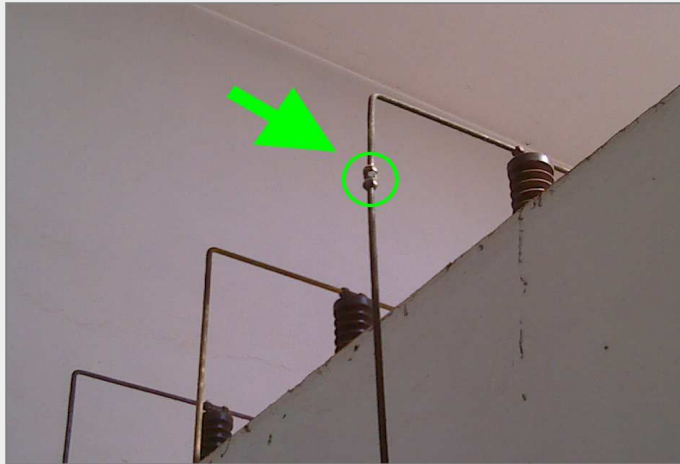
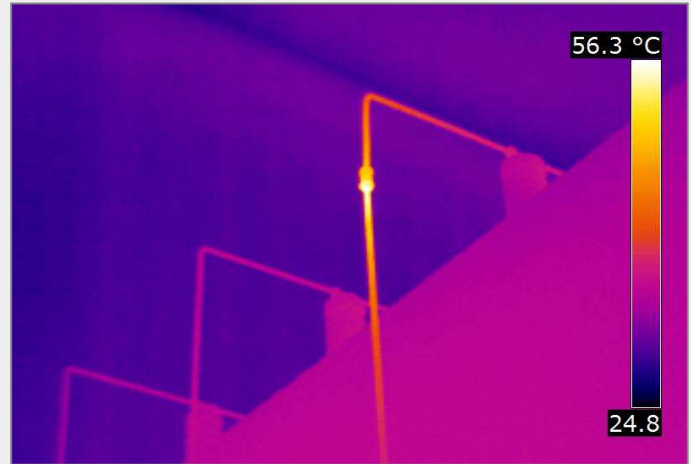
Equipamento: SUBE-05 - SECCIONADORA AT ALIMENTA DISJUNTOR ALSTOM

Defeito: Aquecimento emenda vergalhao Fase T

Tipo de Componente: CONEXÃO AT

Parte: Conexão Vergalhão

MTA: 70

T. Coletada	T. Corrigida	Status
T. Máxima	56,3	56,3	●
Fase R			○
Fase S			○
Fase T			○

Desligar sistema de Alta Tensão e refazer emenda no vergalhão verde, Fase T.

Prioridade: Programar Manutenção (Ver Material Técnico item 2)
