ANÁLISE DE VIBRAÇÃO

SAAE - Amparo SAAE

Apresentar ao SAAE a Análise de Vibrações realizada nos equipamentos de sua Unidade em Amparo.

29 de Julho de 2014

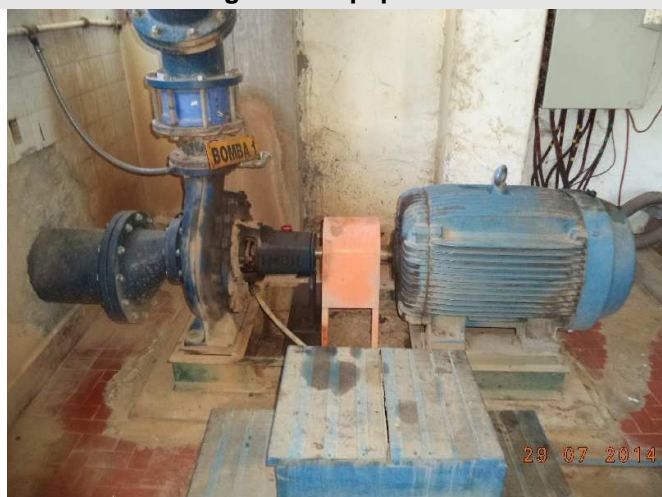
INFORMAÇÕES TÉCNICAS
Equipamento: BCEN-01 - BOMBA 1 - ETA 1

Pontos Col.			Jul/14
P1D (G-s)			4,48
P1H (mm/s)			1,15
P1V (mm/s)			4,57
P2A (mm/s)			2,01
P2D (G-s)			5,56
P2H (mm/s)			4,28
P2V (mm/s)			3,67

Severidade/Data				29/07/2014
Defeitos Apresentados				O.K.
Recomendações				
Ações Tomadas				
Nº OS

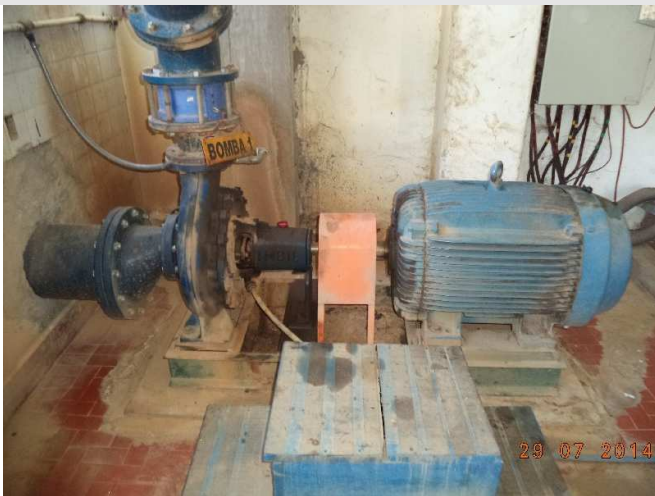
Imagem do equipamento

Pontos Col.			Jul/14
M1D (G-s)			4,95
M1H (mm/s)			1,65
M1V (mm/s)			0,475
M2A (mm/s)			0,609
M2D (G-s)			3,6
M2H (mm/s)			0,76
M2V (mm/s)

Severidade/Data				29/07/2014
Defeitos Apresentados				O.K.
Recomendações				
Ações Tomadas				
Nº OS

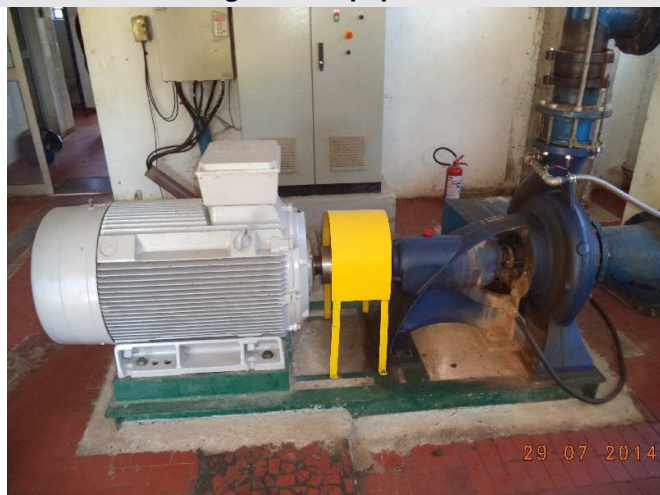
Imagem do equipamento

INFORMAÇÕES TÉCNICAS
Equipamento: BCEN-02 - BOMBA 1 - ETA 2

Pontos Col.			Jul/14
P1D (G-s)			5,3
P1H (mm/s)			1,79
P1V (mm/s)			1,12
P2A (mm/s)			2,17
P2D (G-s)			3,2
P2H (mm/s)			1,48
P2V (mm/s)			1,32

Severidade/Data				29/07/2014
Defeitos Apresentados				O.K.
Recomendações				
Ações Tomadas				
Nº OS

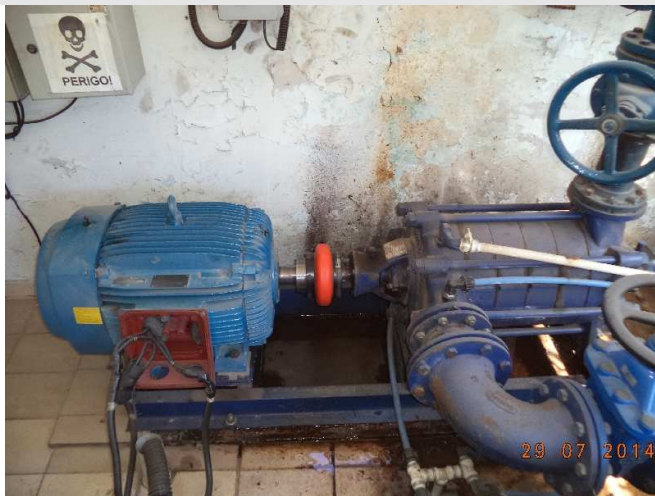
Imagem do equipamento

INFORMAÇÕES TÉCNICAS
Equipamento: BCEN-03 - BOMBA 1

Pontos Col.			Jul/14
P1D (G-s)			1,52
P1H (mm/s)			0,975
P1V (mm/s)			1,41
P2A (mm/s)			0,501
P2D (G-s)			3,04
P2H (mm/s)			0,777
P2V (mm/s)			0,927

Severidade/Data				29/07/2014
Defeitos Apresentados				O.K.
Recomendações				
Ações Tomadas				
Nº OS

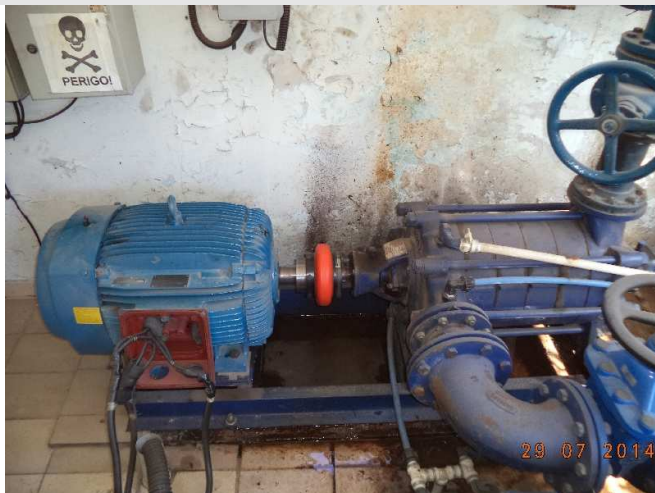
Imagem do equipamento

INFORMAÇÕES TÉCNICAS
Equipamento: MELE-03 - MOTOR ELETRICO DA BOMBA 1

Pontos Col.			Jul/14
M1D (G-s)			5,22
M1H (mm/s)			0,486
M1V (mm/s)			0,869
M2A (mm/s)			1,06
M2D (G-s)			3,05
M2H (mm/s)			0,472
M2V (mm/s)			0,604

Severidade/Data				29/07/2014
Defeitos Apresentados				O.K.
Recomendações				
Ações Tomadas				
Nº OS

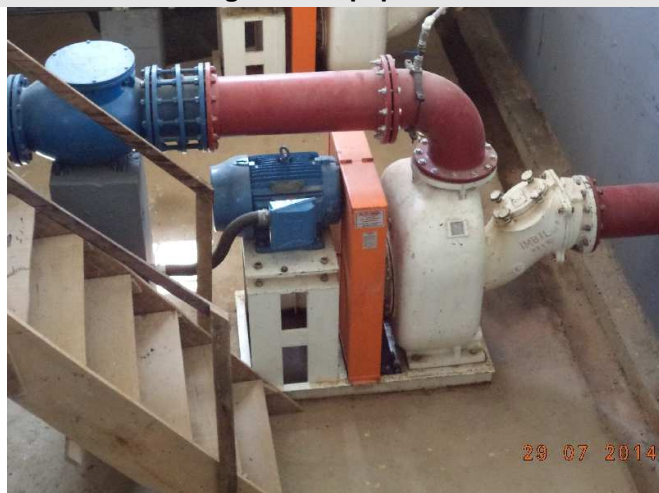
Imagem do equipamento

Equipamento: BCEN-04 - BOMBA ELEVATORIA Nº1

Pontos Col.			Jul/14
P1D (G-s)			1,13
P1H (mm/s)			1,11
P1V (mm/s)			1,07
P2A (mm/s)			
P2D (G-s)			1,99
P2H (mm/s)			1,82
P2V (mm/s)			1,78

Severidade/Data				29/07/2014
Defeitos Apresentados				O.K.
Recomendações				
Ações Tomadas				
Nº OS

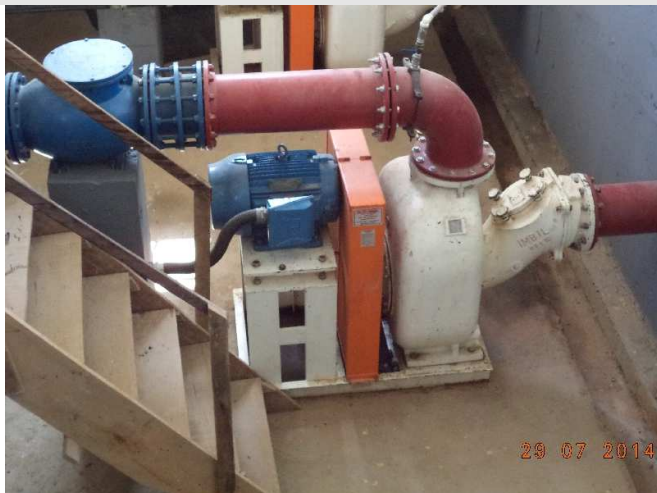
Equipamento: MELE-04 - MOTOR ELETRICO DA BOMBA ELEVATORIA Nº1

Pontos Col.			Jul/14
M1D (G-s)			7,12
M1H (mm/s)			3,67
M1V (mm/s)			2,4
M2A (mm/s)			2,83
M2D (G-s)			7,24
M2H (mm/s)			2,69
M2V (mm/s)			6,3

Severidade/Data				29/07/2014
Defeitos Apresentados				Falha de Correia
Recomendações				Inspeccionar transmissão quanto a desgastes e falhas, substituindo componentes danificados.
Ações Tomadas				
Nº OS

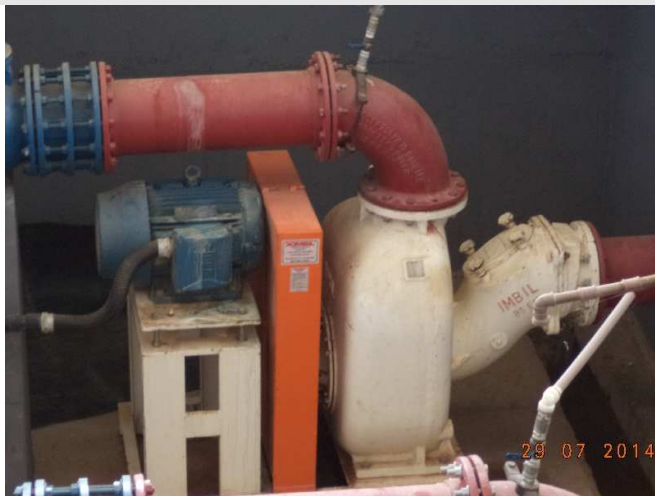
Imagem do equipamento

Pontos Col.				Jul/14
P1D	(G-s)			1,82
P1H	(mm/s)			2,91
P1V	(mm/s)			3,09
P2A	(mm/s)			
P2D	(G-s)			
P2H	(mm/s)			
P2V	(mm/s)

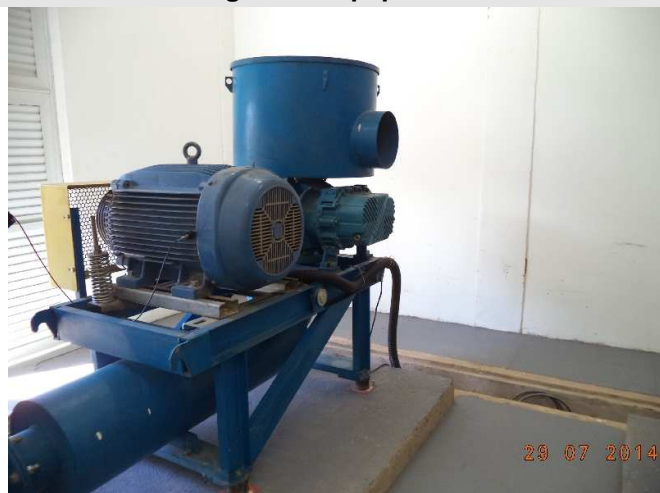
Equipamento: MELE-06 - MOTOR ELETRICO DO SOPRADOR DE AR Nº1

Pontos Col.			Jul/14
M1D (G-s)			1,64
M1H (mm/s)			3,29
M1V (mm/s)			2,45
M2A (mm/s)			5,14
M2D (G-s)			2,31
M2H (mm/s)			2
M2V (mm/s)			1,51

Severidade/Data				29/07/2014
Defeitos Apresentados				O.K.
Recomendações				
Ações Tomadas				
Nº OS

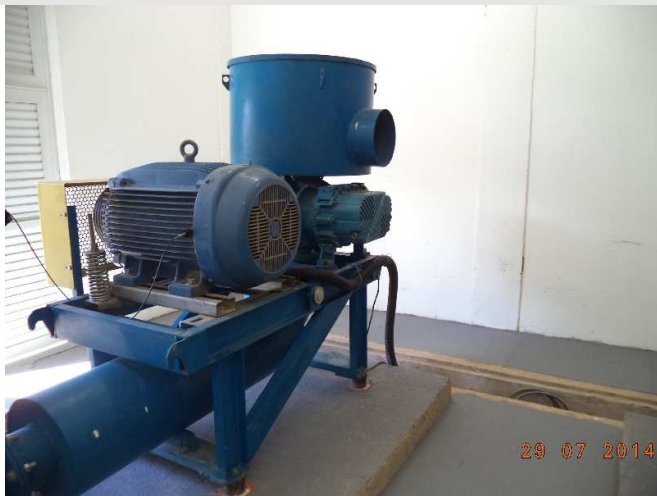
Equipamento: SOPR-01 - SOPRADOR DE AR Nº1

Pontos Col.			Jul/14
S1D (G-s)			27,1
S1H (mm/s)			5,35
S1V (mm/s)			7,83
S2A (mm/s)			5,27
S2D (G-s)			13,5
S2H (mm/s)			3,77
S2V (mm/s)			7,78

Severidade/Data				29/07/2014
Defeitos Apresentados				Folgas
Recomendações				<p>Checar transmissão quanto a falhas e realizar análise do lubrificante de ambos os mancais para avaliar desgastes de componentes internos do mesmo.</p>
Ações Tomadas				
Nº OS

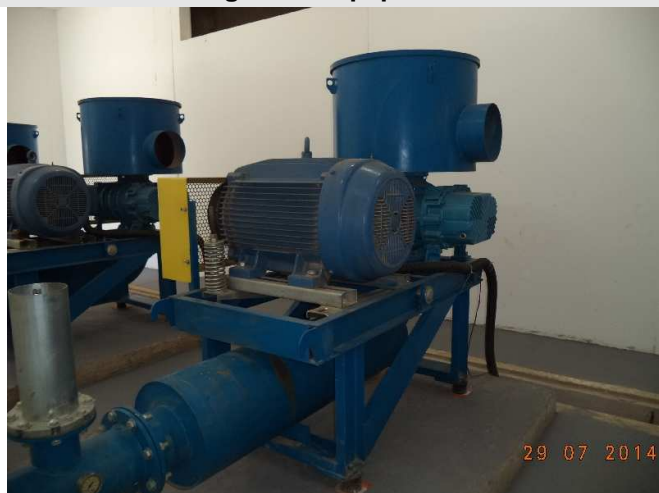
Imagem do equipamento

Pontos Col.			Jul/14
M1D (G-s)			2,92
M1H (mm/s)			1,65
M1V (mm/s)			1,79
M2A (mm/s)			2,74
M2D (G-s)			3,89
M2H (mm/s)			2,13
M2V (mm/s)			1,97

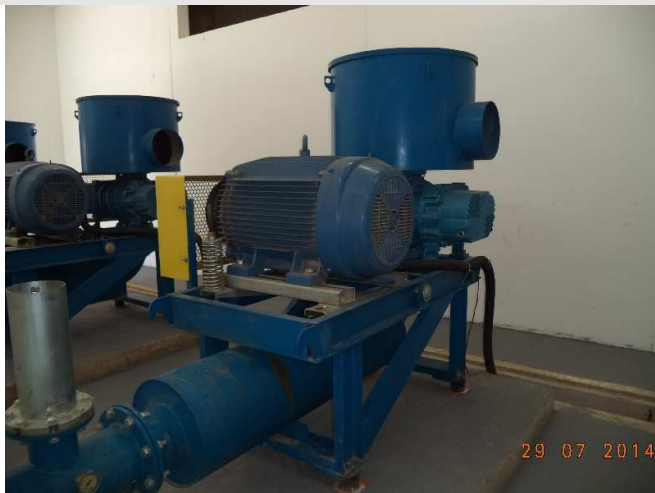
Equipamento: SOPR-02 - SOPRADOR DE AR Nº3

Pontos Col.			Jul/14
S1D (G-s)			16,3
S1H (mm/s)			5,01
S1V (mm/s)			9,09
S2A (mm/s)			4,92
S2D (G-s)			27,1
S2H (mm/s)			5,28
S2V (mm/s)			6,86

Severidade/Data				29/07/2014
Defeitos Apresentados				Folgas
Recomendações				Checar transmissão quanto a falhas e realizar análise do lubrificante de ambos os mancais para avaliar desgastes de componentes internos do mesmo.
Ações Tomadas				
Nº OS
