**RELATÓRIO DE FISCALIZAÇÃO TÉCNICA DOS SISTEMAS DE ÁGUA E  
ESGOTO DO MUNICÍPIO DE  
ARTUR NOGUEIRA**

**PRESTADOR: SAEAN – SERVIÇO DE ÁGUA E ESGOTO DE ARTUR NOGUEIRA**

**Relatório R1 – Diagnóstico**

**Americana, agosto de 2013**

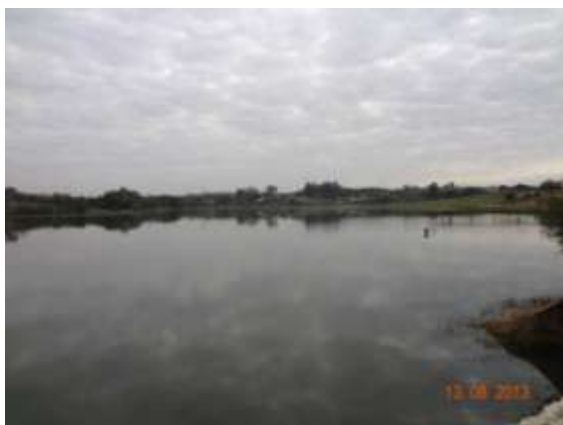
**Figura 5 - Represa Cotrins**

Captação superficial em represa com acesso fácil, em boas condições mas sem placa de identificação que se trata de manancial para abastecimento público. Essa represa encontra-se muito assoreada, sendo observados indícios de eutrofização com presença de macrofitas e fontes de poluição difusa com presença de gado nas proximidades da captação. Existem rodovias e atividade agrícola a montante (pastagem e cana-de-açúcar) e é realizado monitoramento de cianobactérias no manancial. A jusante da captação do município há derivação para abastecimento particular (captação da empresa TEKA).

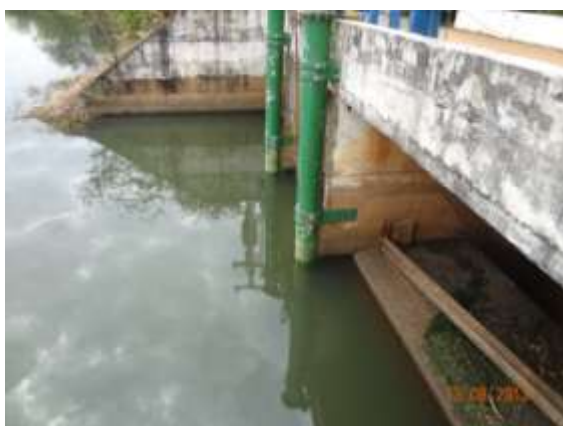
**Figura 7 - Sucção afogada da captação**

O SAEAN possui outorga de captação com vazão outorgada e captada de 100 L/s através de sucção afogada. Essa captação possui quatro conjuntos motobombas, sendo duas bombas submersas novas e duas motobombas convencionais antigas que funcionam como conjunto reserva. As vazões aproximadas de operação dos conjuntos submersos são de 68 L/s cada (150 CV). O acesso para manutenção das bombas antigas (reservas) é difícil, cujas instalações elétricas não estão em boas condições, com diversos fios expostos.

Essa captação possui barragem de acumulação e cesto de tela para proteção das duas bombas novas que estão afogadas. Existem dispositivos de controle e proteção elétrica: nas bombas

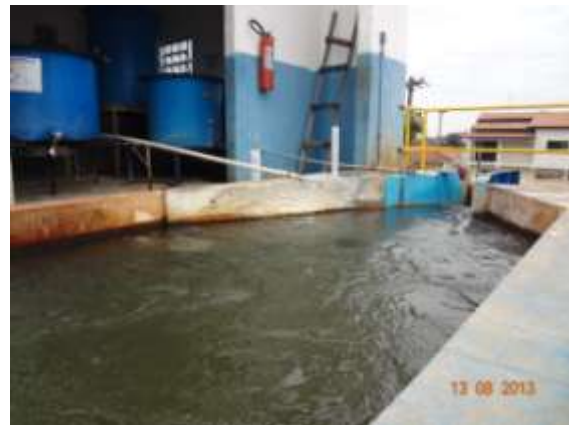
**Figura 14 - Entrada água na calha Parshall**

O coagulante utilizado é o Sulfato de Alumínio, com a dosagem realizada na calha Parshall de modo manual.

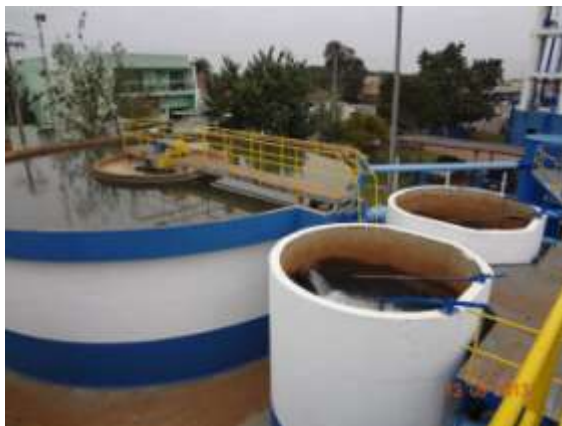
**Figura 15 - Vista geral de um módulo da ETA II**

A ETA II encontra-se protegida contra acesso de estranhos e animais, com placa de identificação e boas condições de limpeza do pátio externo. Esta ETA possui 2 módulos e opera com vazão média de 100L/s com operador local.

Os processos de tratamento da ETA são do tipo convencional ou também chamado de ciclo completo, com as seguintes fases:

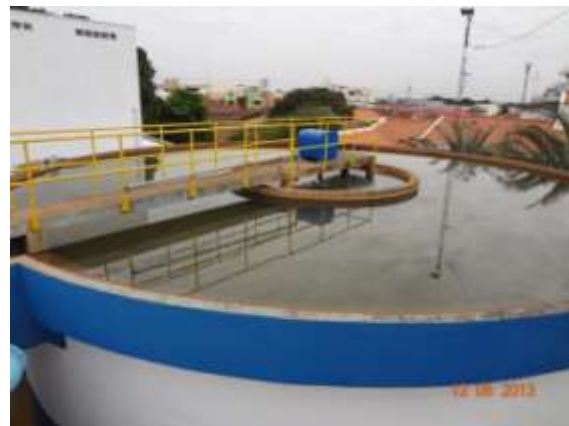
**Figura 16 - Decantador**

A floculação é realizada em 2 floculadores, no interior dos 2 decantadores convencionais, onde não foi observada passagem de flocos para os filtros.

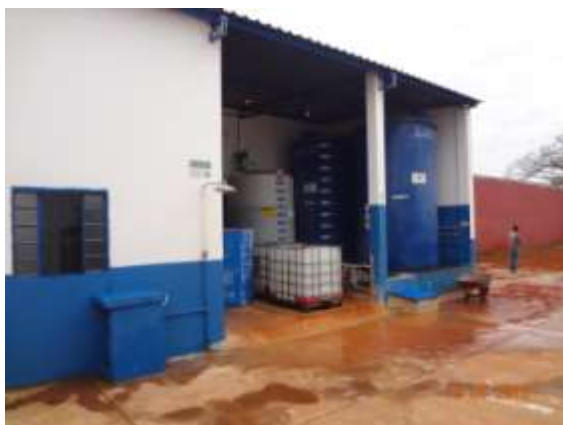
**Figura 17 - Casa armazenamento produtos químicos**

As condições da Casa de Química são boas, bem como suas condições estruturais, de segurança e armazenamento de produtos químicos. As escadas e guarda-corpos da ETA estão em boas condições.

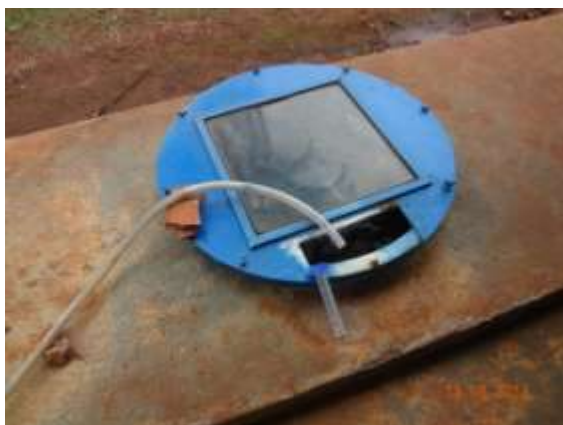
Há necessidade de fixação das mangueiras de aplicação de produtos químicos (coagulantes, fluoretação e cloração) com abraçadeiras para evitar problemas na sua dosagem.

**Figura 19 - Mangueira de aplicação de Cloro que necessita ser fixada adequadamente**

| Providências necessárias | |
|---|---|
| <b>Imediatas</b> | Fixação adequada das mangueiras de aplicação de produtos químicos |

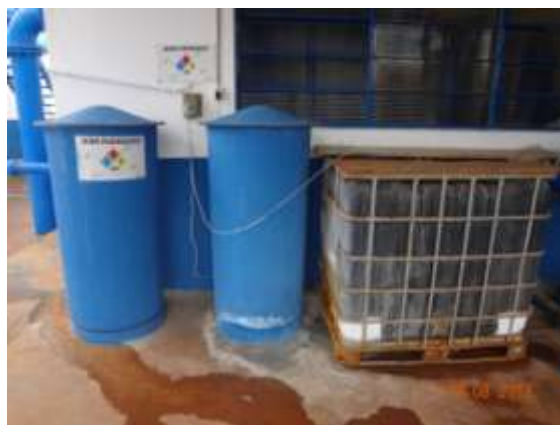
**Figura 20 - Mangueiras de aplicação de Flúor que necessitam ser fixada adequadamente**

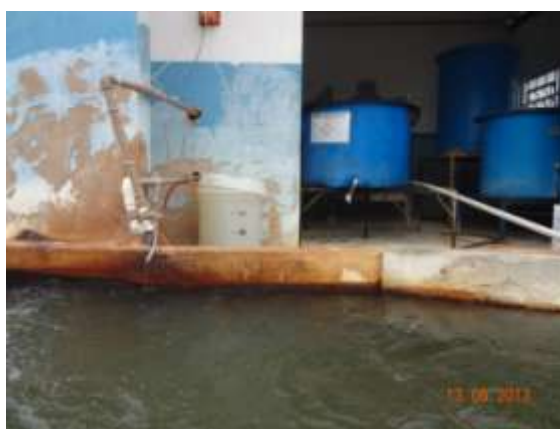
**Figura 21 - Mangueiras de aplicação de coagulante que necessitam ser fixada adequadamente**

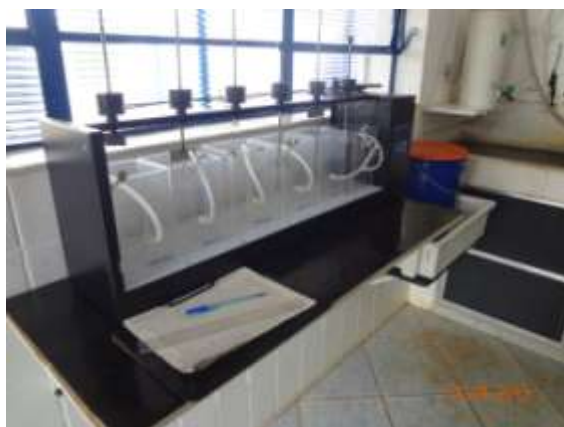
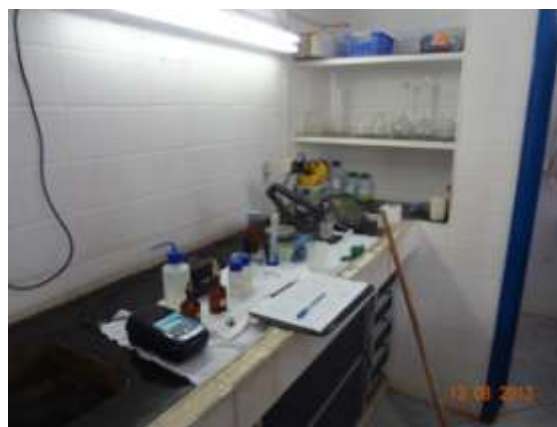
Figura 22 - Laboratório físico-químico

No laboratório da ETA II são realizadas análises de pH, Turbidez, Flúor e Cloro Residual Livre de hora em hora e as condições de limpeza do laboratório são boas. O laboratório central do SAEAN está localizado na ETA III.

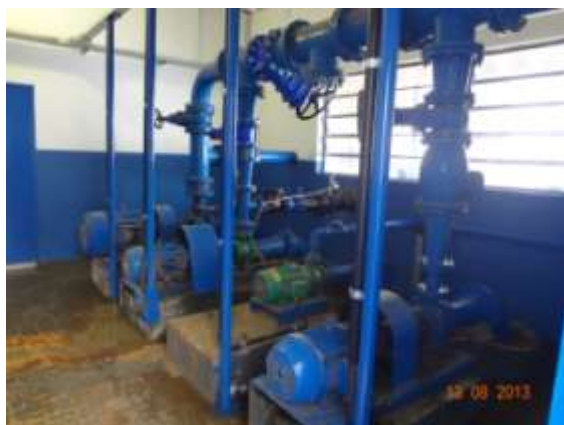
Figura 25 - Equipamentos da casa de Bombas

Possui 4 conjuntos instalados, sendo um conjunto com ponto de operação 275m<sup>3</sup>/h x 40mca x 60 CV, um conjunto com ponto de operação 50m<sup>3</sup>/h x 40mca x 15 CV e dois conjuntos com potência de 30 CV cada.

Essa unidade está em bom estado de conservação. Há plano de limpeza e programa de manutenção preventiva. Não há indícios de inundações no local. Há boa iluminação e circulação de ar. Não há horímetros individuais, mas há drenagem adequada da água de lubrificação das gaxetas.

Os conjuntos são operados localmente, 24 horas/dia. Os conjuntos possuem válvula de retenção para proteção antigolpe e chave-triângulo para proteção controle e proteção elétrica.

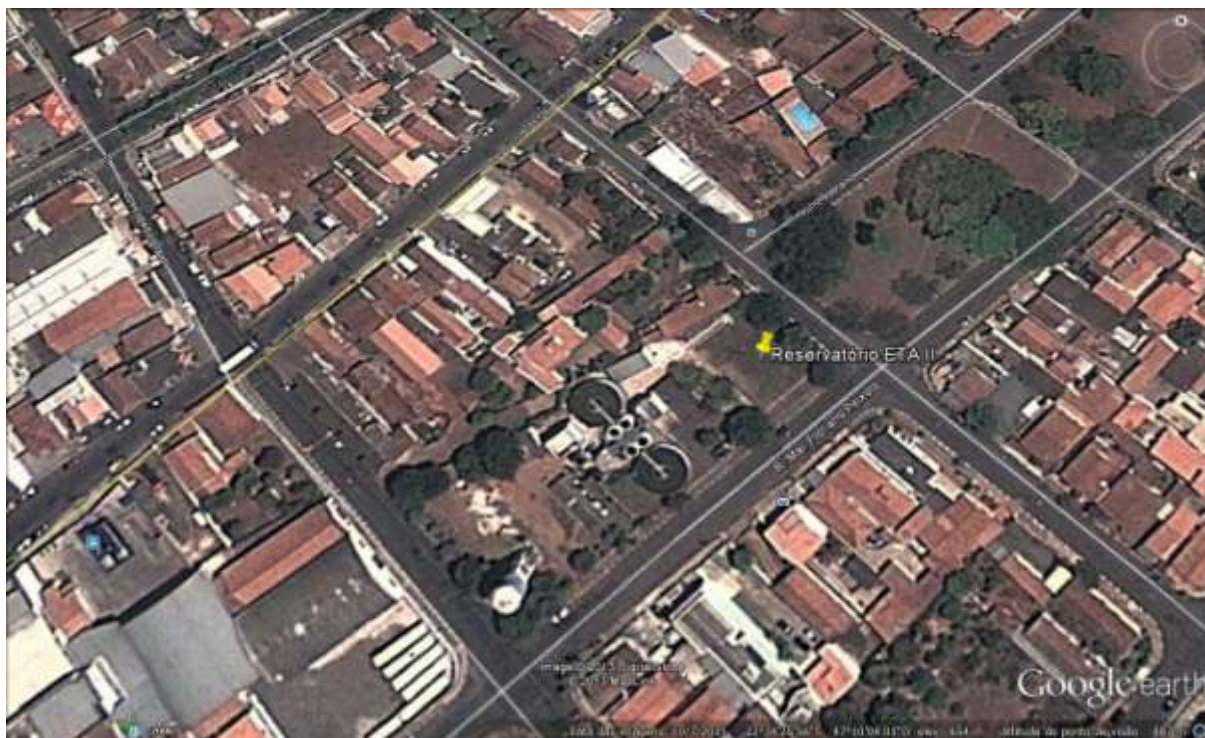
**Figura 27 - Reservatório**

O reservatório está localizado na ETA II, com condições aparentemente boas, sem fissuras que possam comprometer a estrutura e as tampas de inspeção estão em bom estado de conservação.

O reservatório não possui cobertura adequada, nem tubulação de ventilação. Não foram observados vazamentos nas tubulações desse reservatório. Também não possui programa de limpeza.

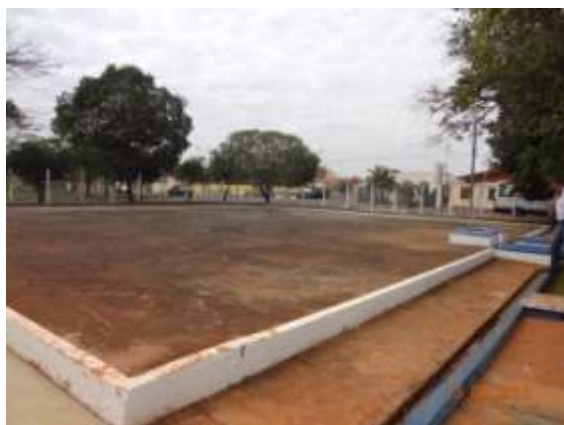
Figura 28 - Vista superior do reservatório

Reservatório enterrado em concreto com capacidade de 1.000 m<sup>3</sup>, com duas câmaras e com níveis operacionais em relação ao solo mínimo e máximo de -2,80m e 0,00 m, respectivamente.

| Providências necessárias | |
|---|---|
| <b>Imediatas</b> | Instituir programa de limpeza do reservatório |
| <b>Médio prazo</b> | Adequação da cobertura do reservatório |
