**RELATÓRIO DE FISCALIZAÇÃO TÉCNICA DOS SISTEMAS DE ÁGUA E
ESGOTO DO MUNICÍPIO DE
IRACEMÁPOLIS**

PRESTADOR: SAE – SERVIÇO DE ÁGUA E ESGOTO DE IRACEMÁPOLIS

Relatório R1 – Diagnóstico

Americana, setembro de 2013

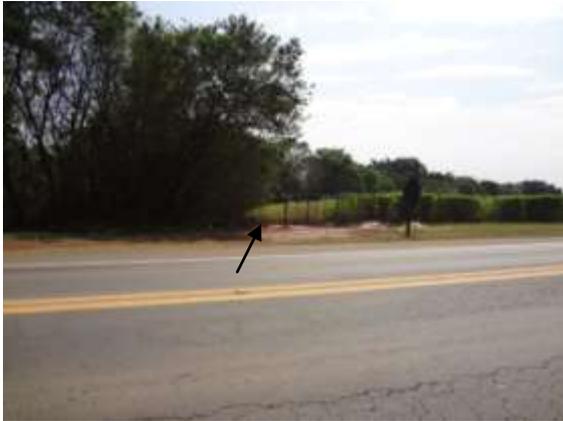
A captação localiza-se as margens da represa do Ribeirão Cachoeirinha. O SAE possui outorga de captação de 358 m³/h. O acesso para captação não está protegido, havia pessoas pescando e o local não possui placa de identificação que se trata de uma captação para abastecimento público. O portão de acesso estava trancado com cadeado, porém a cerca de arame farpado está danificada, permitindo acesso irrestrito.

Figura 5 - Acesso a represa municipal, detalhe lateral do portão a cerca encontra-se danificada

Imediatas	Restringir acesso à captação; Sinalização da área indicando que se trata de manancial para abastecimento público; Detectar e reparar vazamentos na adutora de água bruta
Médio prazo	Nenhuma
Longo prazo	Nenhuma

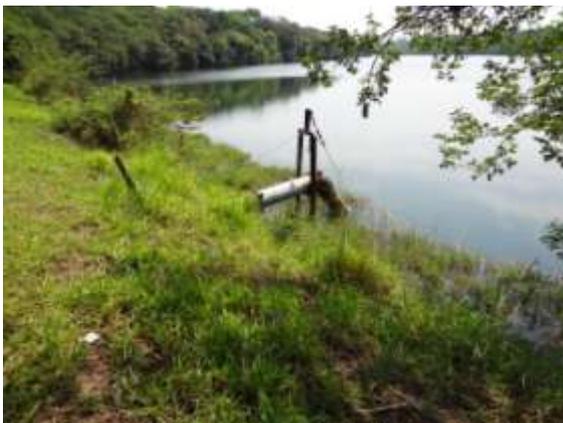
Essa captação possui tomada d'água (sifão) diretamente na barragem de acumulação da represa municipal e a água bruta é encaminhada por gravidade até o reservatório de água bruta localizado na ETA. A adução tem sido prejudicada devido à presença de ar na tubulação que atravessa uma área de preservação permanente, tal fato pode estar associado a presença de vazamentos na adutora.

Figura 7 - Captação (sifão)

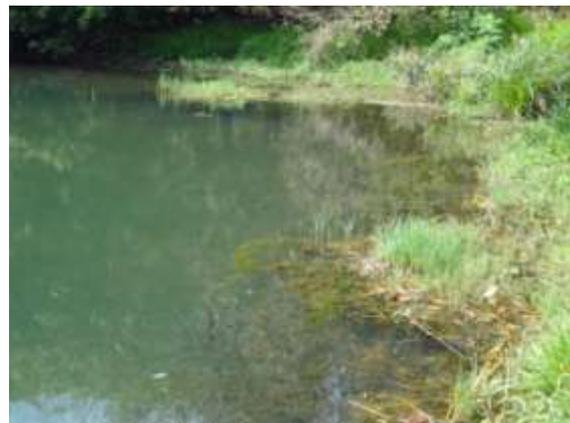
Apesar de estar localizada numa área de preservação permanente, com mata ciliar nas adjacências, mas foi observado indícios de fontes de poluição, com presença de plantas aquáticas. Em determinadas épocas do ano ocorre presença de ferro e manganês nesse manancial. É realizado monitoramento de cianobactérias.

Figura 8 - Detalhe plantas aquáticas

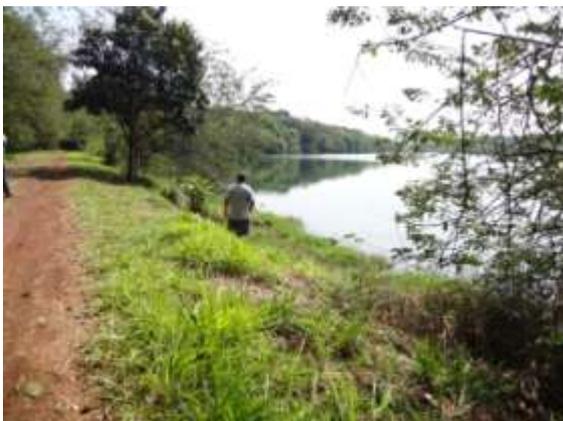
Figura 9 - Detalhe pescador

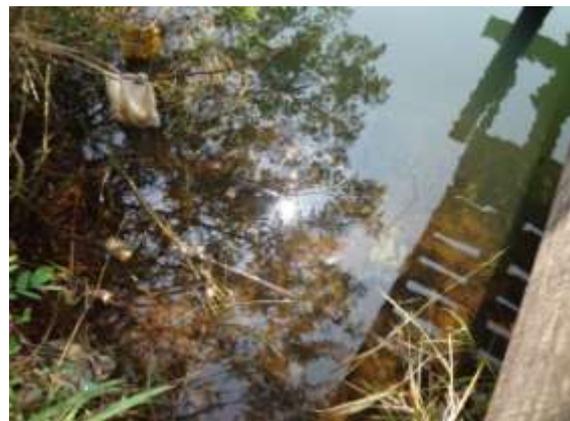
Figura 10 - Detalhe lixo no local

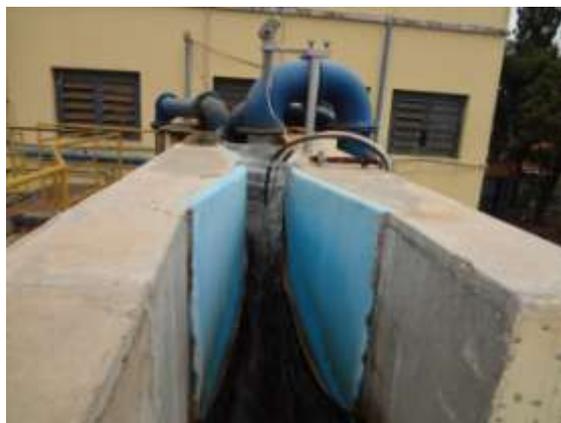
O coagulante utilizado é o Policloreto de Alumínio (PAC), a dosagem é realizada com bombas dosadoras com regulagem manual na calha Parshall.

Figura 13 - Dosagem de PAC

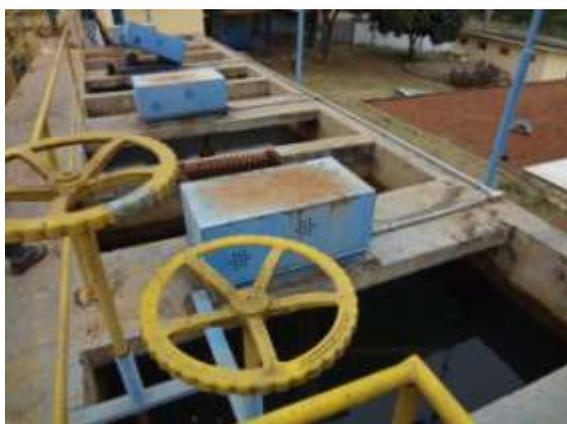
A floculação é realizada em 4 floculadores mecânico de eixo vertical. Também foi observado que tem dois floculadores fora de operação.

Figura 14 - Floculadores

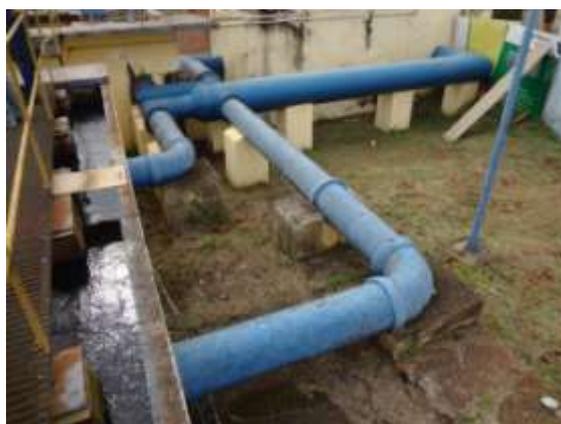
Após passar pela etapa de floculação, a água passa por uma tubulação até chegar aos decantadores, possivelmente porque o gradiente de velocidade alto nessa tubulação ocasiona a quebra dos flocos. A ETA possui 2 (dois) decantadores de alta taxa com área total de aproximadamente 42 m² cada. Observou-se que os verdores de água não estão nivelados e que a há passagem de flocos para os filtros. A limpeza dos decantadores é realizada a cada 15 dias, porem para efetuar a lavagem é necessário parar a ETA porque não é possível realizar manobra para isolar somente um decantador.

Figura 15 - Tubulação que conduz a água floculada ate os decantadores

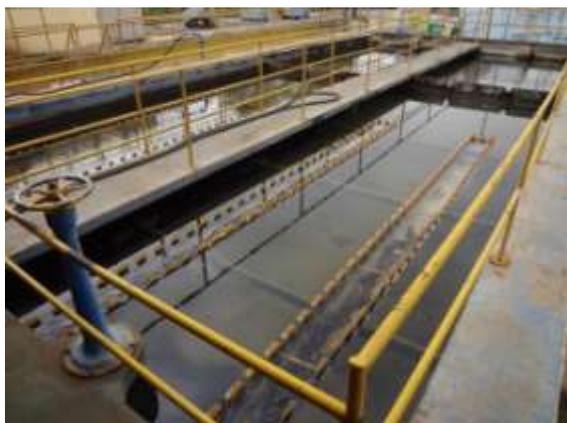
Figura 16 - Decantadores

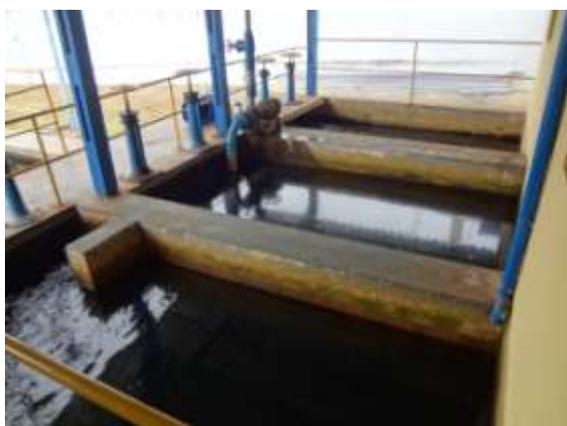
A filtração é efetuada em 4 (quatro) filtros rápidos, com frequência de lavagem diária. Em determinadas épocas do ano a frequência de lavagem dos filtros chegou a 18 vezes/dia. O material filtrante não é repostado a cerca de 10 anos.

Figura 18 - Sistema de Filtração

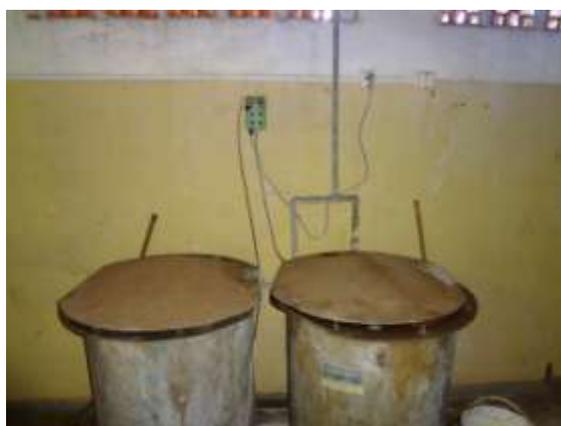
Não é realizada pós-cloração e a dosagem de flúor com dosadoras reguladas no modo manual. Não são utilizados filtros de carvão ativado, nem tão pouco poli-ortofostato no processo.

Figura 19 - Dosagem de flúor

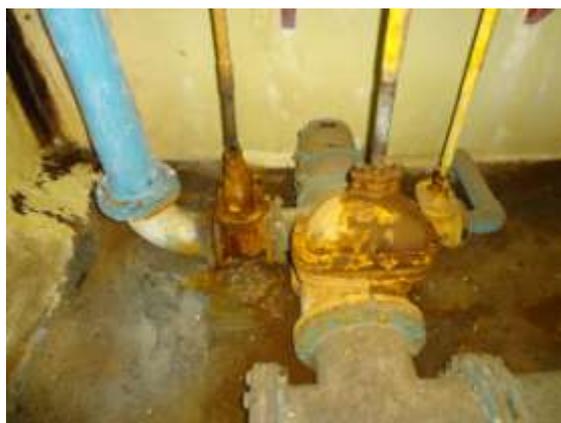
Figura 21 - Detalhe vazamento registro

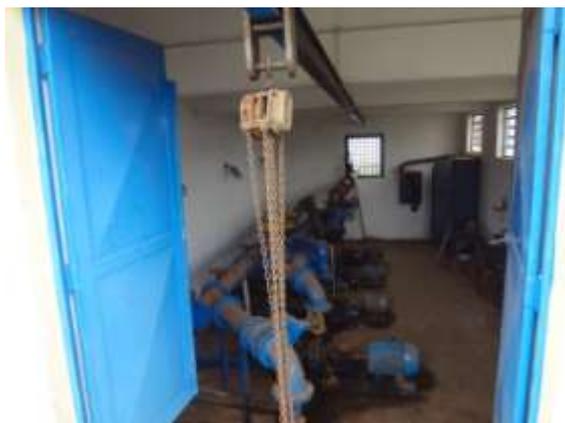
Possui 5 conjuntos instalados, não foi possível verificar os pontos de operação das bombas. A potência dos motores é 40 CV e 25 CV. Os conjuntos são operados localmente, 24 horas/dia, mas no verão não conseguem atender a demanda. Além disso, não possui equipamento reserva. Observou-se que a drenagem da água da gaxeta não se encontra adequada.

Figura 25 - Equipamento EEAT Casa de bombas

Providências necessárias	
Imediatas	Adequações instalações elétricas Melhorar drenagem de água da gaxeta;
Médio prazo	Avaliar a capacidade de bombeamento e eventual necessidade de adequação para abastecimento permanente dos reservatórios de distribuição
Longo prazo	Nenhuma

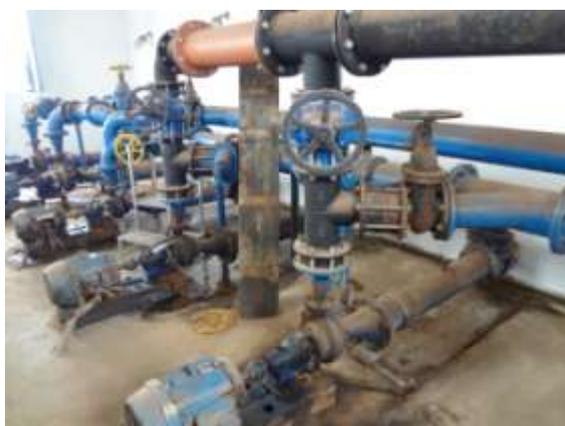
Figura 27 - Drenagem inadequada da gaxeta

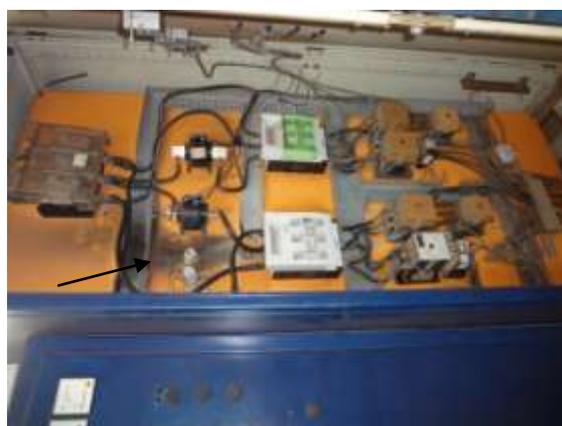
O painel elétrico não está em bom estado de conservação, encontrava-se aberto porque ocorre aquecimento e há indícios de que ocorreu incêndio. O local possui extintor de incêndio.

Figura 28 - Painel elétrico

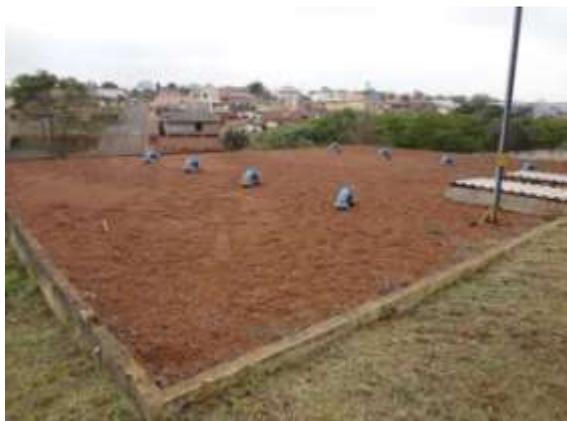
Na laje de cobertura não há guarda corpo, a cobertura está adequada porem nos tubos de ventilação não possuem tela de proteção. A anotação das medidas de nível é feita com regra, no verão não atende a demanda diária da cidade.

Figura 30 - Cobertura do reservatório

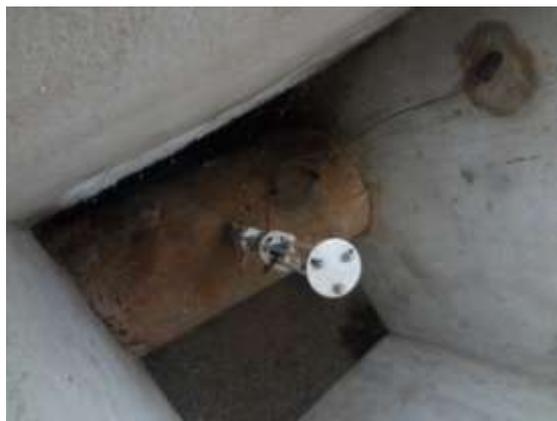
Possui tubo extravasor, para-raios e macromedidor eletromagnético instalado. Entretanto o macromedidor não está funcionando a mais de 6 meses.

Figura 31 - Macromedidor

Imediatas	Instalação de telas de proteção nas tubulações de ventilação Instituir Programa de limpeza do reservatório
Médio prazo	Conserto do medidor de vazão;
Longo prazo	Nenhuma

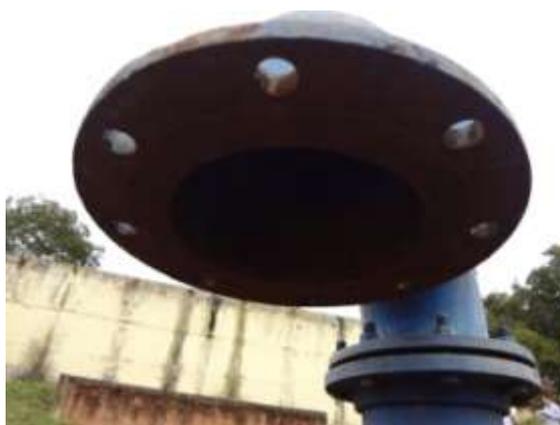
Figura 32 - Detalhe tubo de ventilação (falta tela de proteção)

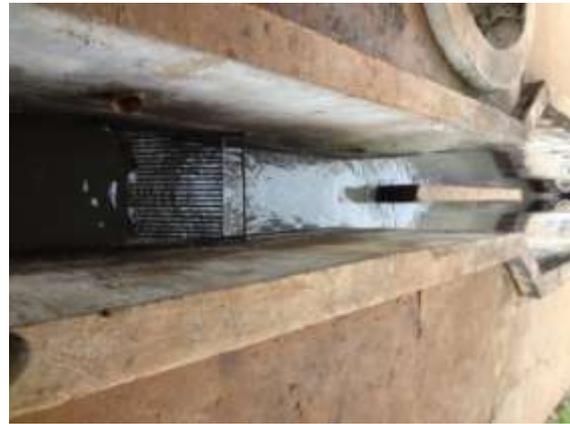
Na entrada da EEEB há gradeamento grosseiro com limpeza diária realizada de forma manual, caixa de areia onde a limpeza é feita mensalmente com auxílio de retroescavadeira, poço de sucção, extravasor e calha Parshall. Também possui medidor de vazão eletromagnético que não está funcionando.

Figura 35 - Gradeamento

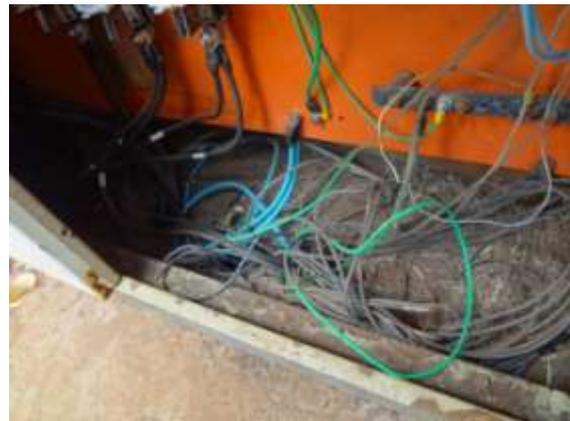
Figura 37 - Detalhe fios expostos painel elétrico

Imediatas	Consertar a bomba submersível fora de operação Adequação instalações elétricas
Médio prazo	Conserto medidor de vazão eletromagnético
Longo prazo	Nenhuma

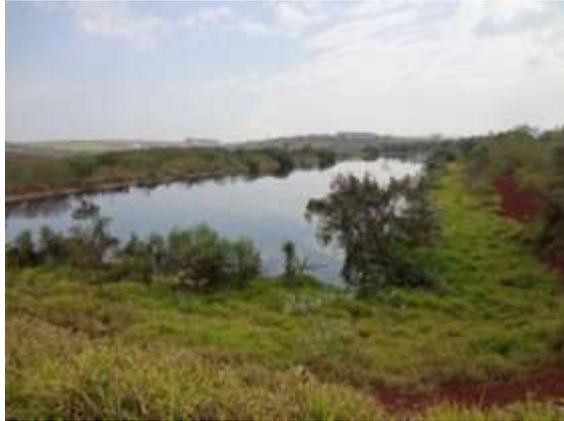
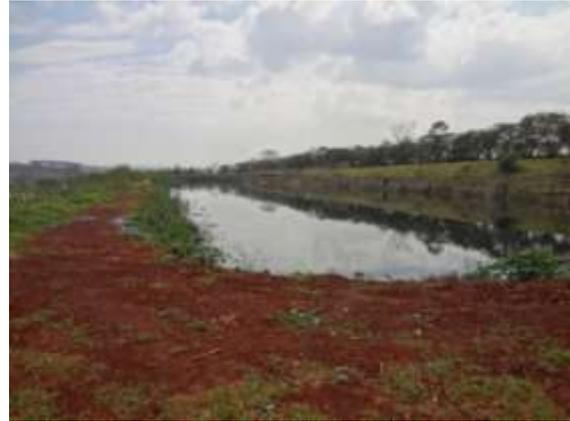
A ETE está protegida contra acesso de estranhos, mas não possui placa de identificação. O sistema de tratamento de esgoto é composto por 3 (três) lagoas de estabilização.

A lagoa anaeróbia recebe as contribuições do esgoto coletado no município e o efluente dessa lagoa alimenta duas lagoas de estabilização em paralelo. Segundo informações do técnico em química a eficiência de remoção de DBO é 80%.

Figura 39 - Lagoa de estabilização

Figura 40 - Lagoa de estabilização

Imediatas	Identificar o local; Roçar da vegetação em torno das lagoas
Médio prazo	Remoção do lodo
Longo prazo	Nenhuma
