**RELATÓRIO DE FISCALIZAÇÃO TÉCNICA DOS SISTEMAS DE ÁGUA E  
ESGOTO DO MUNICÍPIO DE  
MONTE ALEGRE DO SUL**

**PRESTADOR: PREFEITURA MUNICIPAL DE MONTE ALEGRE DO SUL – DIRETORIA  
DE OBRAS E URBANISMO**

**Relatório R1 – Diagnóstico**

**Americana, junho de 2013**

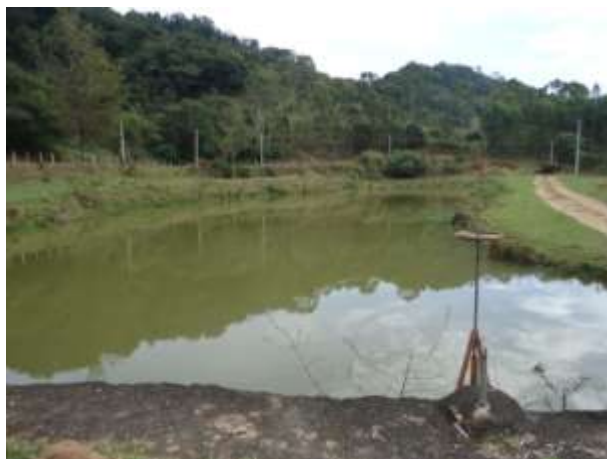
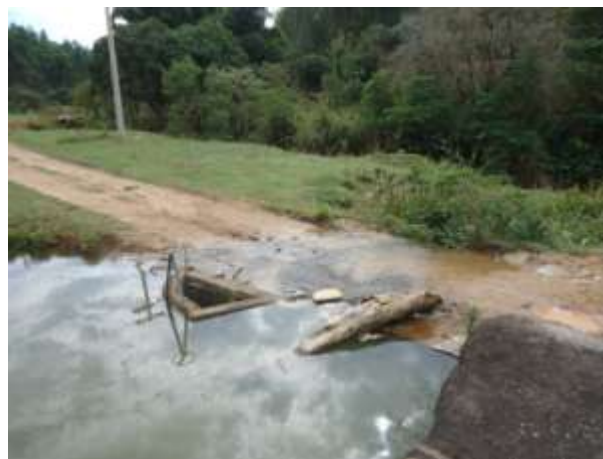
O manancial localiza-se próximo a estrada que liga Monte Alegre do Sul a Serra Negra e possui fácil acesso a entrada de veículos. A sinalização informando que se trata de manancial para abastecimento público está em estado precário e pouco legível devido a oxidação da placa metálica. Uma cerca delimita o acesso junto à estrada municipal e seu acesso para as pessoas é restrito por um portão sem cadeado, que não impossibilita o seu acesso a estranhos. Não existe iluminação, pois esta mesma encontra-se danificada.

**Figura 5 - Manancial Monte Alegre**

**Figura 6 - Manancial Monte Alegre**

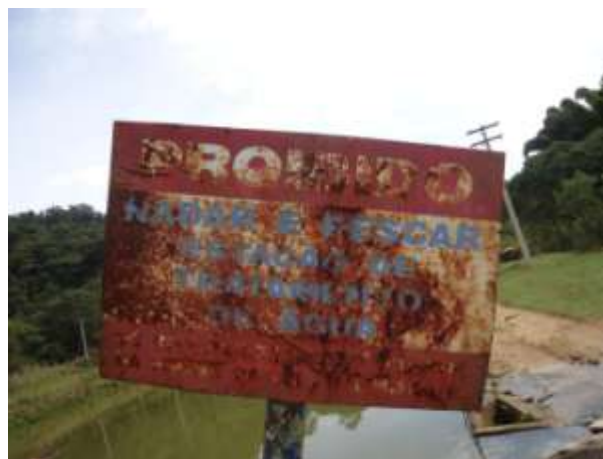
Figura 8 - Placa de identificação ilegível

| Providências necessárias | |
|---|---|
| <b>Imediatas</b> | Sinalização de que se trata de manancial para abastecimento público; controle animais próximo a captação; instalação de poste de iluminação. |

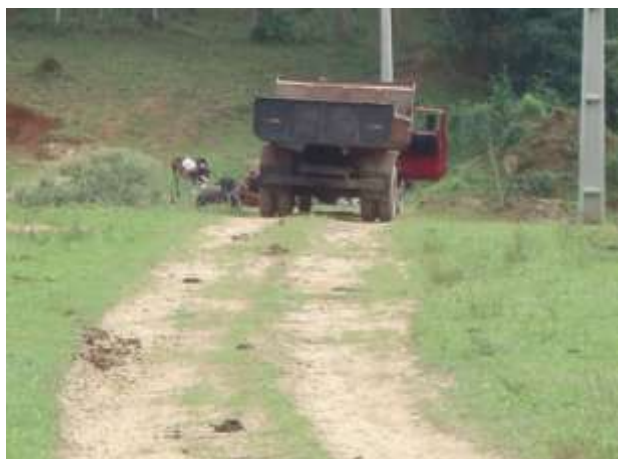
Foi verificada a existência de culturas de café e milho a montante, além de um tanque de piscicultura e pastagem, sendo que foi encontrado gado próximo ao manancial.

Figura 9 - Animais próximo ao manancial

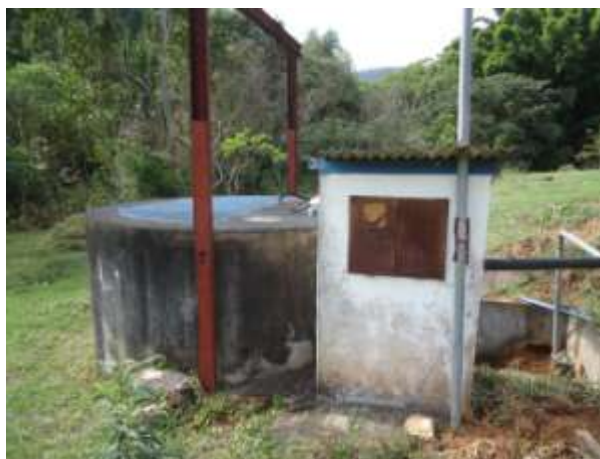
A água é captada através de sucção afogada por bombas submersíveis e possui barragem de acumulação e tomada d'água em condições adequadas. Há bom acesso para manutenção, porém não existe iluminação noturna. As instalações elétricas encontram-se em bom estado de conservação.

Figura 11 - Adutora de captação de água Recanto I

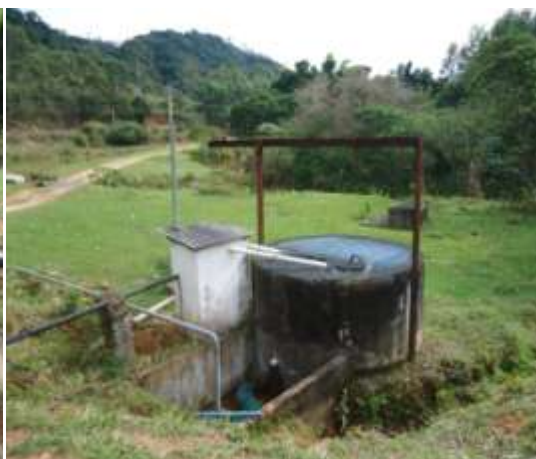
Existe conjunto moto-bomba reserva instalada no local, com monovia para retirada de conjunto para manutenção, mas sem talha instalada. Não existem planos de limpeza e manutenção preventiva.

Figura 12 - Equipamentos hidráulicos da  
captação Recanto I

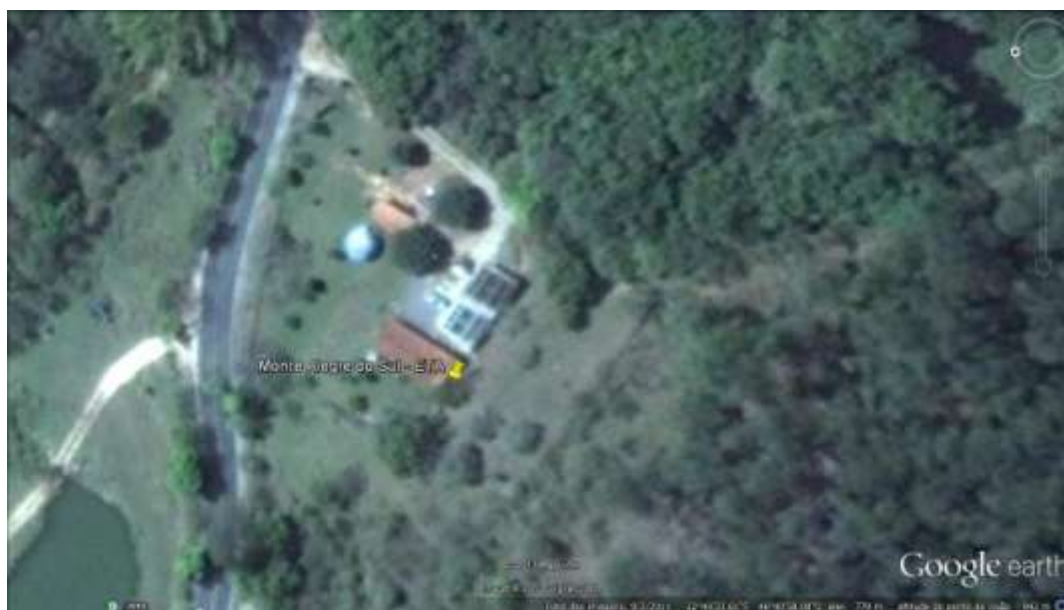
**Figura 13 - Imagem de satélite da Estação de Tratamento de água**

Filtração: Possui 8 filtros em boas condições com área total da ordem de 8m<sup>2</sup>. Não foram identificados vazamentos nas tubulações dos filtros. Frequência de lavagem dos filtros é diária;

Desinfecção: Pós-cloração - Utiliza-se hipoclorito de sódio (cloro líquido), no qual foi observado vazamento no sistema de dosagem.

| Providências necessárias | |
|---|---|
| <b>Imediatas</b> | Conserto do vazamento na pós-cloração;<br>Restringir acesso a ETA |

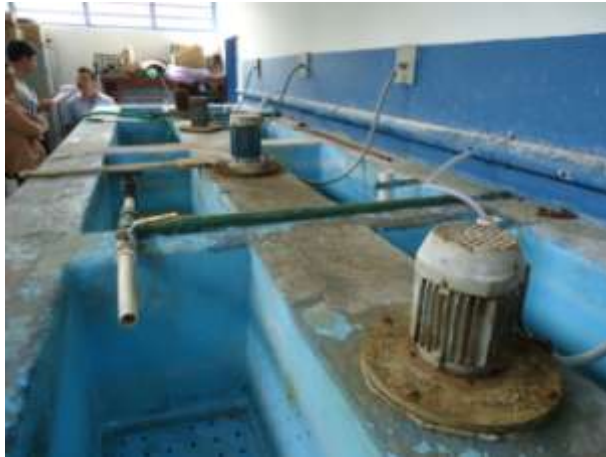
Coagulação: O pH da água é elevado pela adição sal básico conhecido como barrilha (carbonato de sódio). Após o ajuste do pH, é utilizado o sulfato de alumínio ( $Al_2(SO_4)_3$ ) como coagulante.

**Figura 14 - Tanque de Mistura do coagulante**

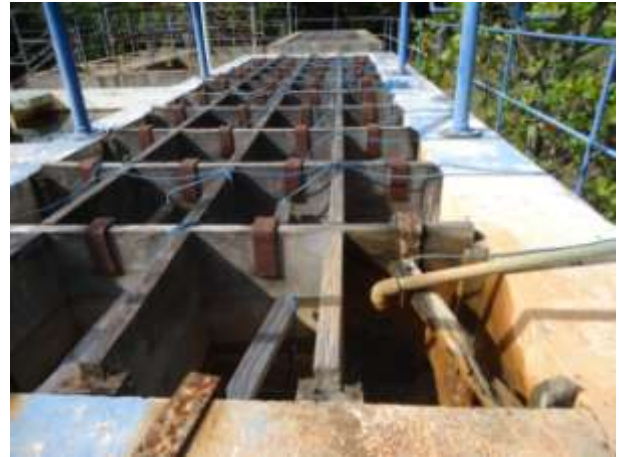
Floculação: Floculação por Chicanas;

**Figura 15 - Floculação com Chicanas**

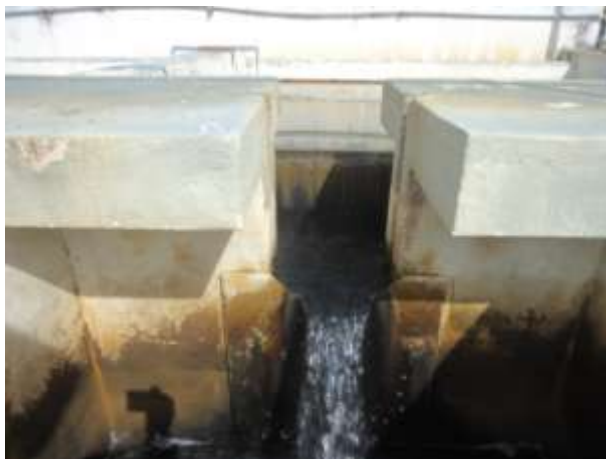
Decantação: Possui 4 decantadores com área total de 16 m<sup>2</sup> em boas condições com frequência de limpeza diária. Não foi verificada passagem de flocos para os filtros;

**Figura 16 - Saída do decantador**

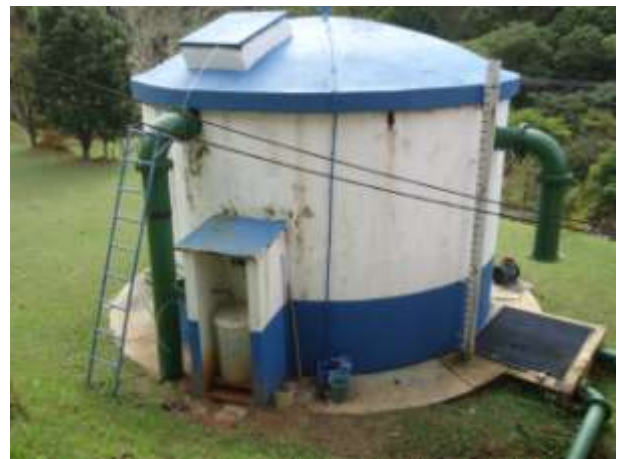
Fluoretação: Dosagem de flúor na água tratada;

**Figura 17 - Tanque de contato onde é feita dosagem de  
Cloro e Flúor**

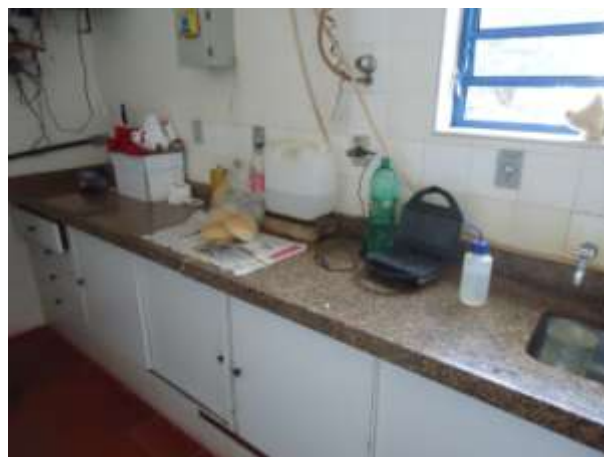
O laboratório encontra-se em boas condições, e no mesmo são realizadas pelo químico/operador análises de pH, turbidez da água bruta e pH, cor, turbidez, cloro residual, flúor da água tratada; entretanto foi observado que o laboratório também é utilizado como local de alimentação, o que pode ser perigoso para a saúde dos operadores.

Figura 19 – Bancada do Laboratório, com restos de alimentos

| Providências necessárias | |
|---|---|
| <b>Médio prazo</b> | Providenciar local adequado para<br>alimentação dos funcionários |

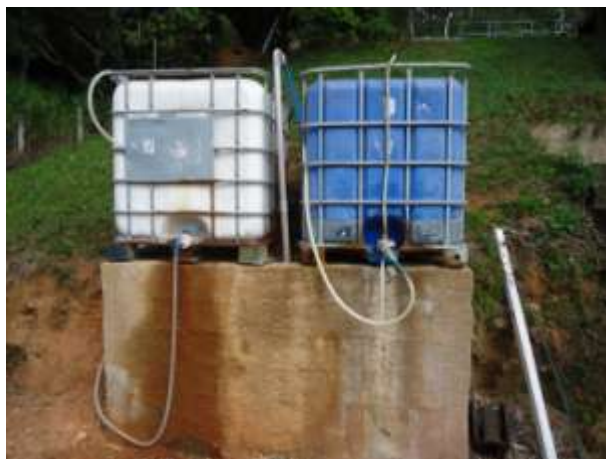
Figura 20 - Dosador de Cloro pós-filtração com vazamento

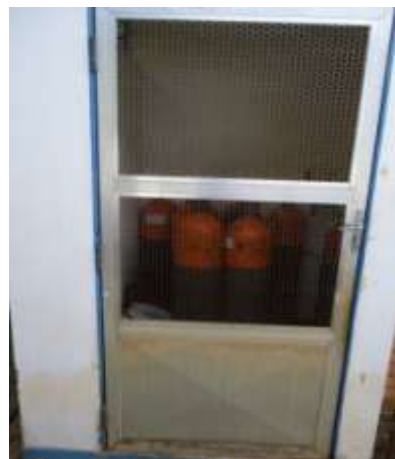
Pré-cloração: Utiliza-se o cloro gás nessa etapa, o mesmo encontra-se armazenado em cilindros;

Figura 21 - Armazenamento do gás Cloro

| Providências necessárias | |
|---|---|
| <b>Longo prazo</b> | Disposição adequada do lodo;<br>Estudo de viabilidade técnico-econômico<br>da aplicação da Pré-cloração |

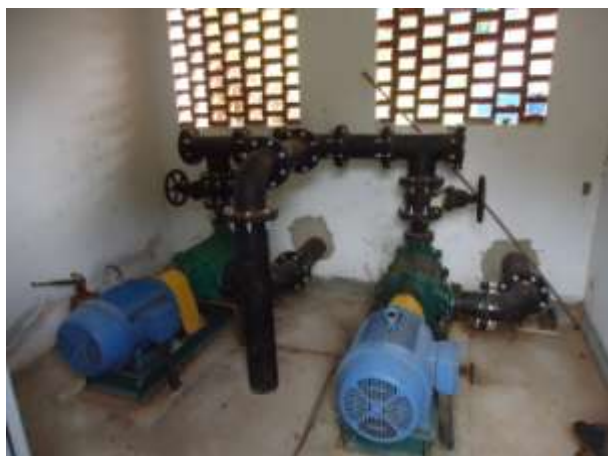
A EEAT está em bom estado de conservação, permite a livre circulação de operadores, porém não se encontra protegida ao acesso de estranhos. Existe conjunto moto-bomba reserva instalado, porém não há sistema de içamento (talha e monovia) para retirada de bombas, o que dificulta operações de retirada da mesma para manutenção. Conjuntos: 2 x 46 m<sup>3</sup>/h x 112mca x 40 CV, sendo um reserva. Há horímetro individual, porém não existe manômetro nas bombas ou macromedidores instalados nas derivações.

Figura 22 - Equipamentos hidráulicos da estação elevatória

| Providências necessárias | |
|---|---|
| <b>Imediatas</b> | Instalação de extintores de incêndio no local; restrição de acesso ao local; implementar plano de manutenção preventiva; instalar sistema de talha e monovia |
| <b>Médio prazo</b> | Instalação de manômetros e macromedidores |

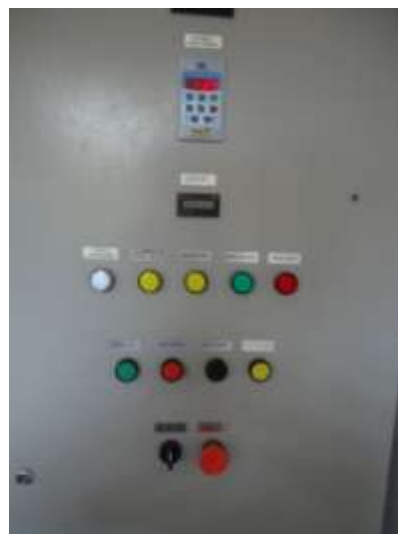
Não há extintor no local e os quadros e cabos elétricos são novos e em ótimo estado de conservação. Os quadros elétricos contém inversor de frequência.

Figura 23 - Instalações elétricas

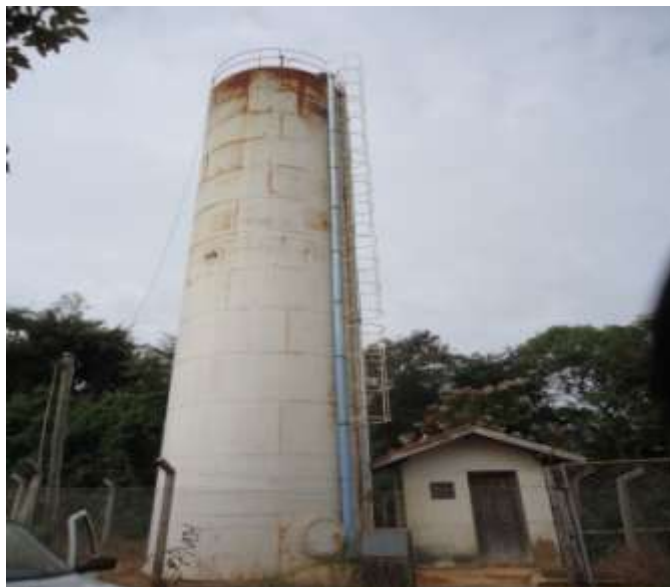
**Figura 24: Reservatório Chácara Monte Alegre do Sul**

Reservatório apoiado de câmara única em aço com capacidade de 150m<sup>3</sup>, com área cercada e sinalizada com boas condições de limpeza e conservação, mas possui corrosão externa aparente e pequeno vazamento. Possui escada de acesso com guarda corpo na escada e na laje de cobertura. Possui manômetro para indicação de nível, para-raios e sinalização noturna. É feito o acompanhamento e anotação das medidas de nível de reservação, com frequência diária. Não possui macromedidor na saída do reservatório, nem tubo extravassor.

A limpeza do reservatório não é realizada devido à existência de somente uma câmara, o que dificulta a sua limpeza. O local possui uma casa de química desativada.

| Providências necessárias | |
|---|---|
| <b>Imediatas</b> | Reparo no vazamento; instituir programa de limpeza permanente do reservatório |

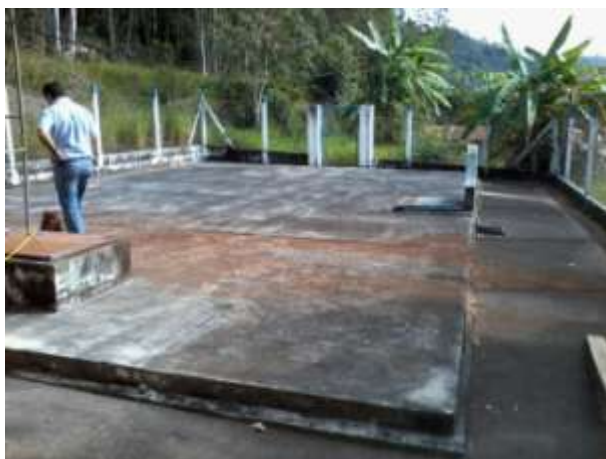
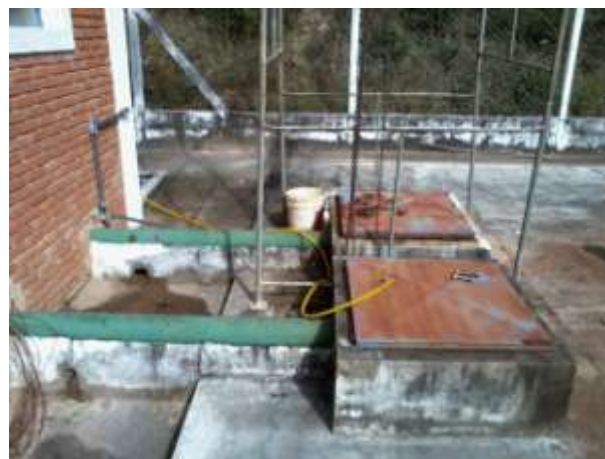
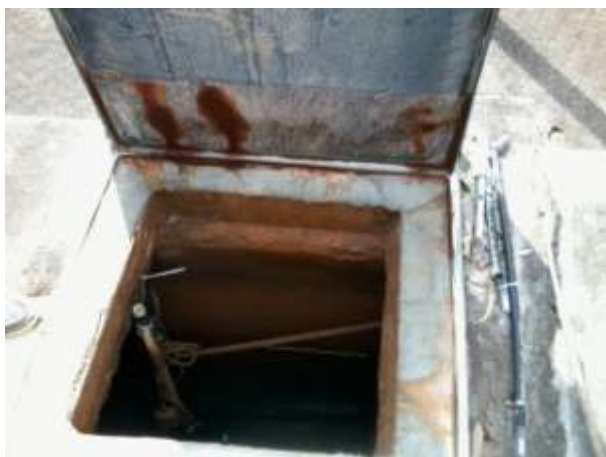
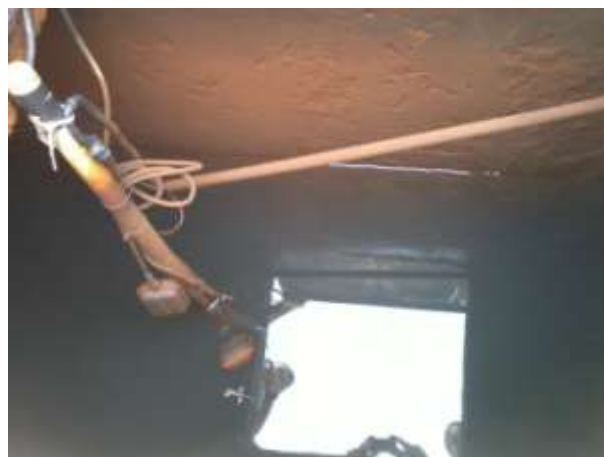
Reservatório enterrado de câmara única em alvenaria com capacidade de 200m³, com área cercada e sinalizada com boas condições de limpeza e aparentemente boa condição de conservação, sem rachaduras ou corrosão evidentes. Há três tampas de inspeção no reservatório, sendo que duas encontram-se em boas condições e a outra se encontra em processo de oxidação avançada. Não há tubulações de ventilação e extravazão. Há boia de controle de nível. A limpeza do reservatório não é realizada devido à existência de somente uma câmara, o que dificulta a sua limpeza. O acesso ao local é possível através de trilha aberta na mata.

Figura 25 – Reservatório enterrado caixa baixa

Figura 26 - Tampas de inspeção e tubulação de entrada

Figura 24 - Interior do reservatório enterrado

Figura 25 - Detalhe do interior do reservatório enterrado

| Providências necessárias | |
|---|---|
| <b>Imediatas</b> | Substituição das tampas de inspeção;<br>instituir programa de limpeza<br>permanente do reservatório |

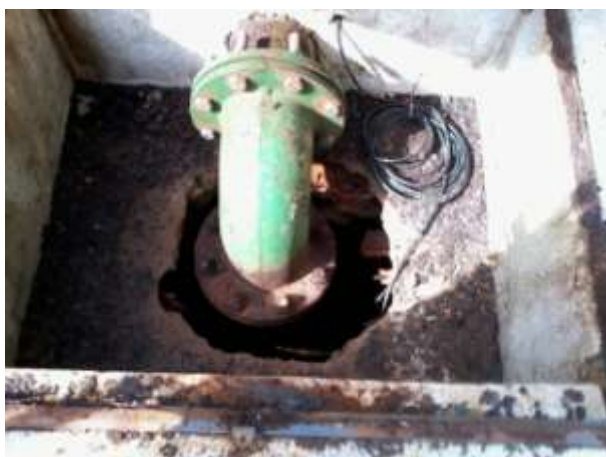
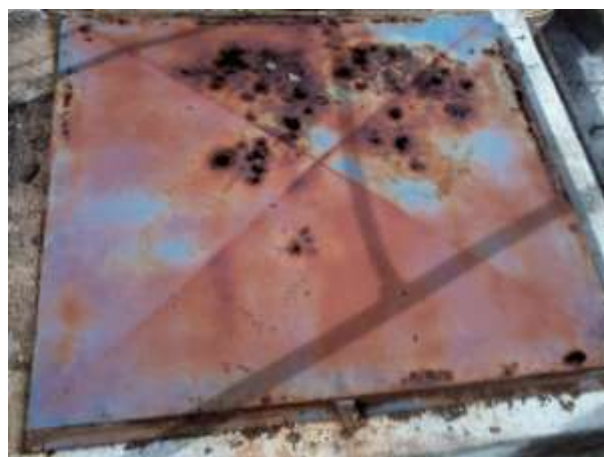
Figura 29- Detalhe da tampa de inspeção deteriorada

Figura 26 - Detalhe da tampa de inspeção deteriorada

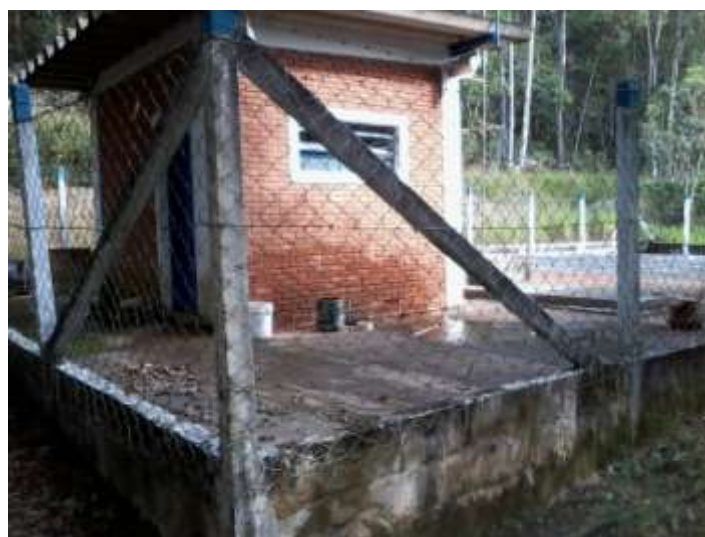
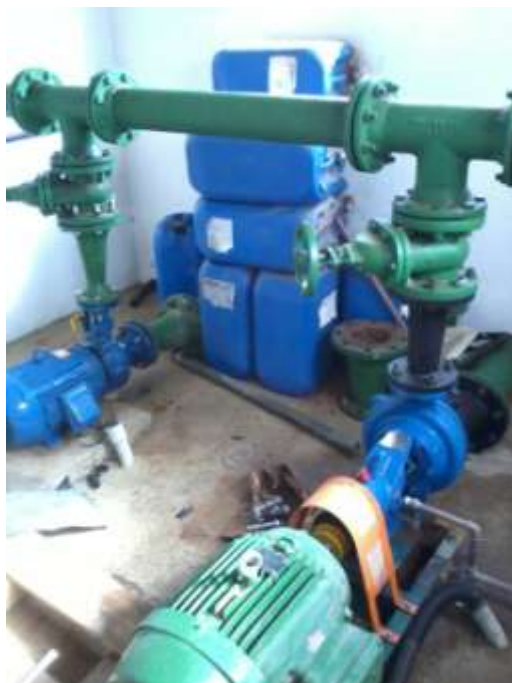
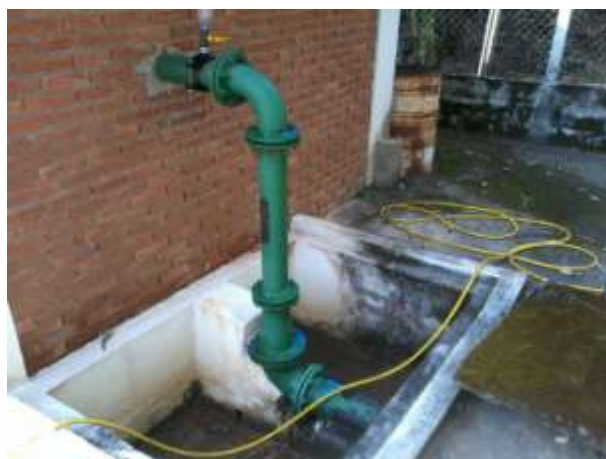
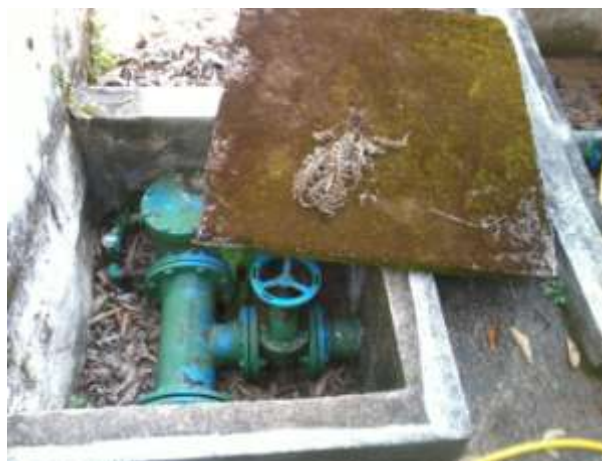
Figura 27 - Estação Elevatória de Água

Elevatória de água tratada para sistema de reservação enterrado denominado Caixa Alta. O acesso ao local é possível através de trilha aberta na mata. A EEAT está em bom estado de conservação, permite a livre circulação de operadores e possui cerca que delimita o espaço, porém aberta, o que não impossibilita o acesso de estranhos. Há conjunto motobomba reserva instalado.

Os conjuntos existentes no local são: 1 x 82 m<sup>3</sup>/h x 60 mca x 25 CV e outra reserva de vazão desconhecida (marca KSB Etabloc 40-160 – 15 CV). Não existe horímetro, manômetro nas bombas e macromedidores instalados.

**Figura 34 - Equipamentos hidráulicos da estação elevatória**

**Figura 35 - Tubulações de saída da estação elevatória**

Figura 36 - Válvula de saída Estação elevatória

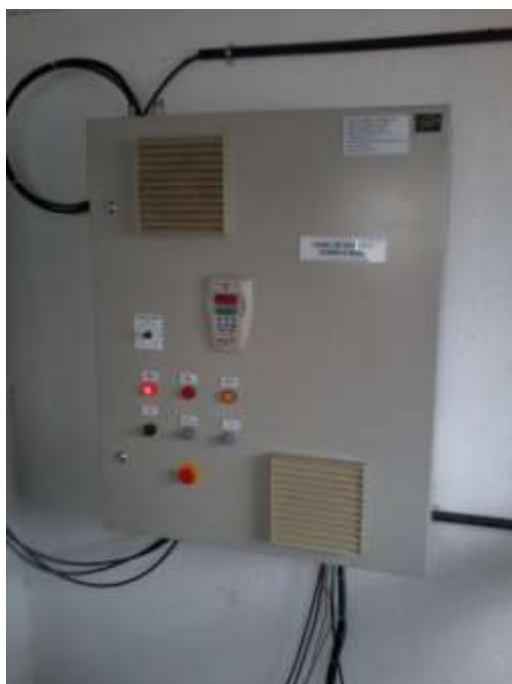
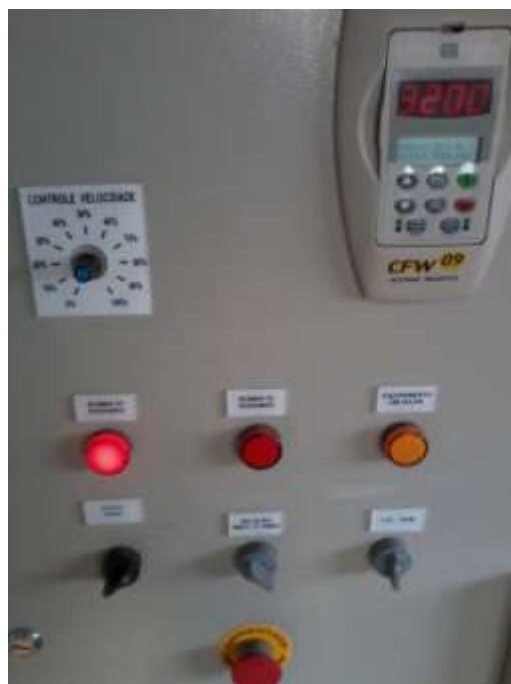
A EEAT permite boa circulação de ar e tem boa iluminação, inclusive natural. Não há extintor no local e os quadros e cabos elétricos encontram-se em bom estado de conservação.

**Figura 32 - Equipamentos elétricos da estação elevatória**

**Figura 33 - Equipamentos elétricos da estação elevatória**

| Providências necessárias | |
|---|---|
| <b>Imediatas</b> | Instalação de extintores de incêndio no local; restrição de acesso ao local |

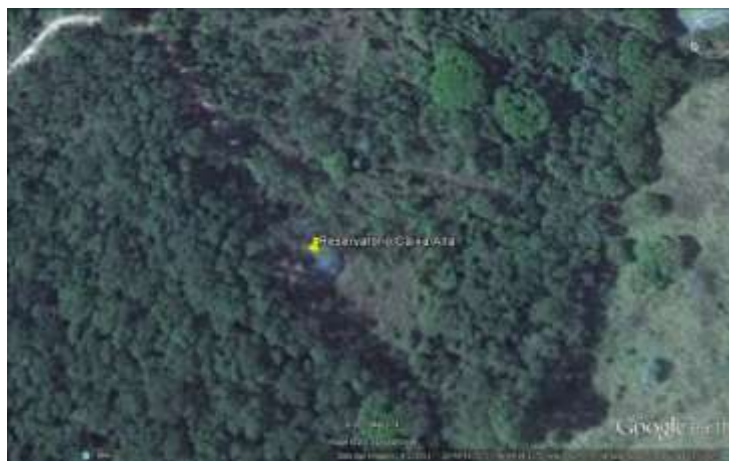
Figura 28 - Imagem de satélite reservatório caixa alta

Reservatório apoiado com câmara única em concreto com capacidade de 250m<sup>3</sup>, com área parcialmente cercada e sem sinalização do local e aparentemente boa condição de conservação, sem rachaduras ou corrosão evidentes. Possui pára-raios e não possui iluminação noturna. Há uma tampa de inspeção que apresentava início de corrosão. Não há tubulações de ventilação. Possui tubulação de extravazão. Não possui medidor de nível. A limpeza do reservatório não vem sendo realizada, porque possui somente uma câmara. O acesso ao local é possível através de trilha aberta na mata.

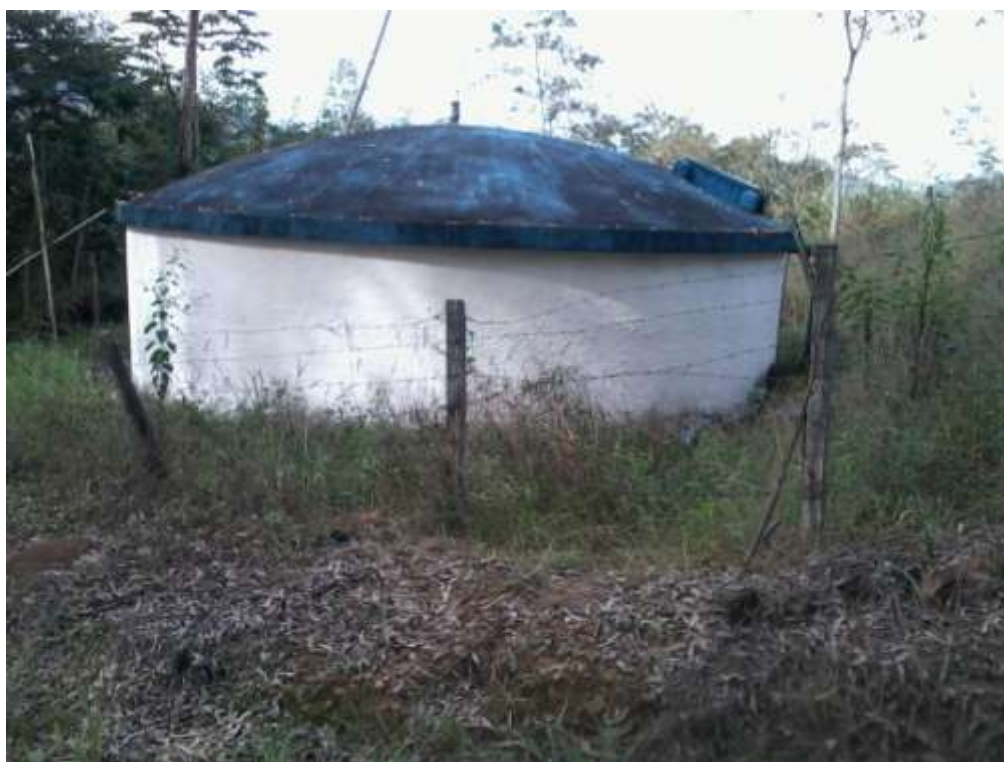
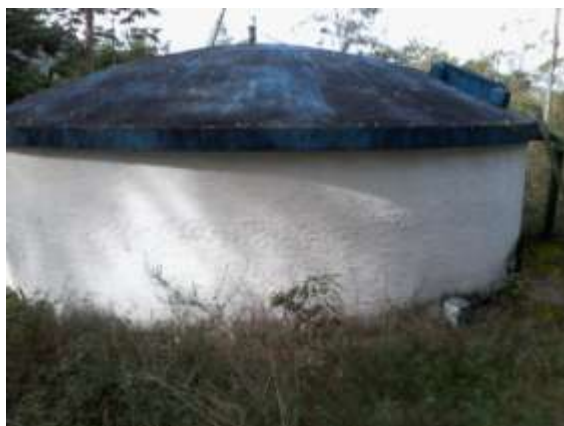
**Figura 38 - Reservatório Caixa Alta**

**Figura 39 - Reservatório Caixa Alta**

| Providências necessárias | |
|---|---|
| <b>Imediatas</b> | Substituição da tampa de inspeção; restrição de acesso à área; identificação da área; capina da área; tela para retenção de insetos no extravasor. |

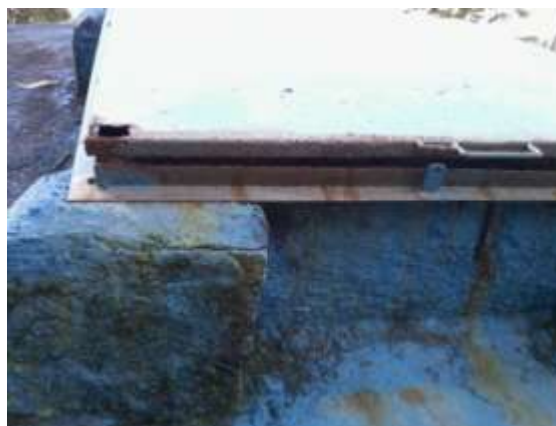
**Figura 29 - Tampa de inspeção**

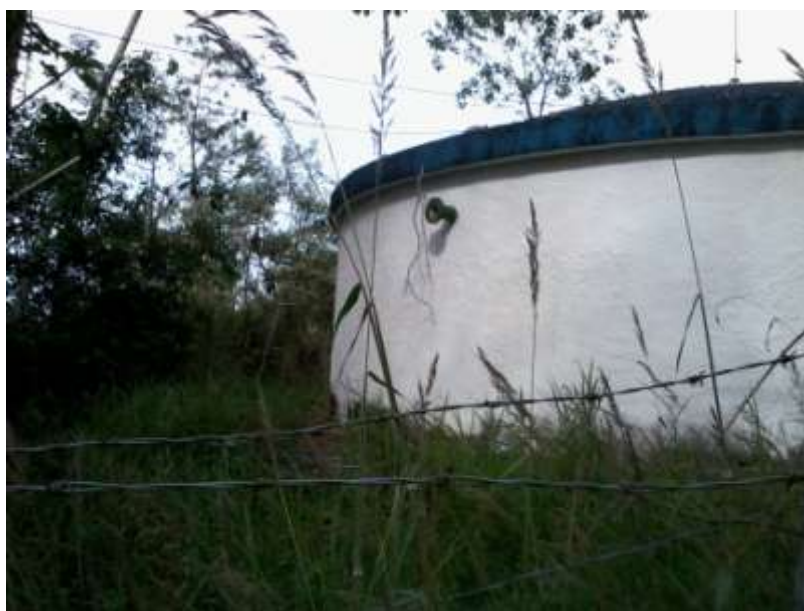
**Figura 41 - Detalhes do extravasor**
