**RELATÓRIO DE FISCALIZAÇÃO TÉCNICA DOS SISTEMAS DE ÁGUA E  
ESGOTO DO MUNICÍPIO DE  
PIRACICABA**

**PRESTADOR: SEMAE – SERVIÇO MUNICIPAL DE ÁGUA E ESGOTO**

**Relatório R1 – Diagnóstico**

**Americana, agosto de 2013**

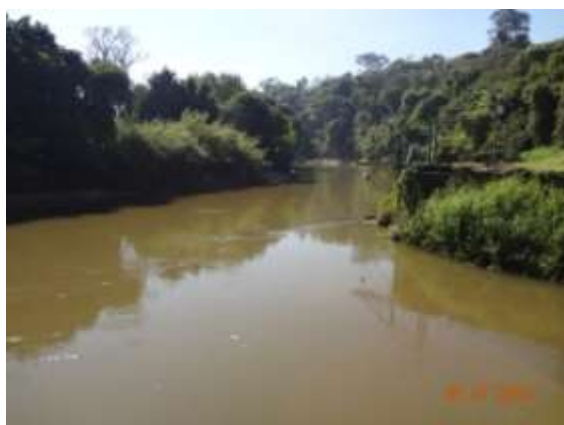
Figura 5 - Rio Corumbataí

O Rio Corumbataí, no ponto de captação, não possui sinalização informando que se trata de manancial para abastecimento público, mas possui fácil acesso e em boas condições e protegido. Não possui indícios de fontes pontuais e difusas de poluição, nem indícios de eutrofização. Possui plano de monitoramento de cianobactérias e pH, Turbidez e Oxigênio Dissolvido. Esse rio abastece outros municípios a montante e jusante. Possui indícios de inundações, com frequência anual.

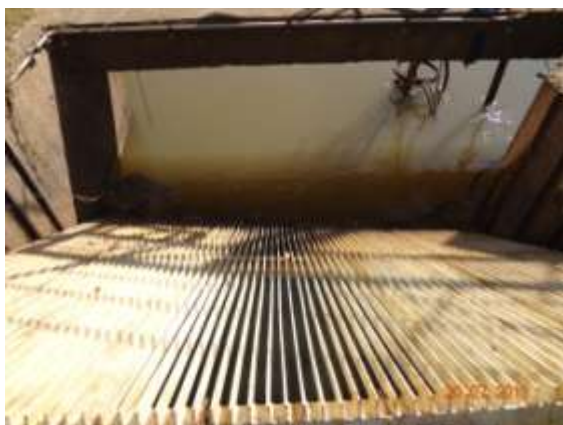
Essa captação possui gradeamento com limpeza manual e desarenadores com raspador mecânico e rosca transportadora em boas condições. No momento da inspeção a rosca transportadora do desarenador estava desligada.

**Figura 8 - Gradeamento captação**

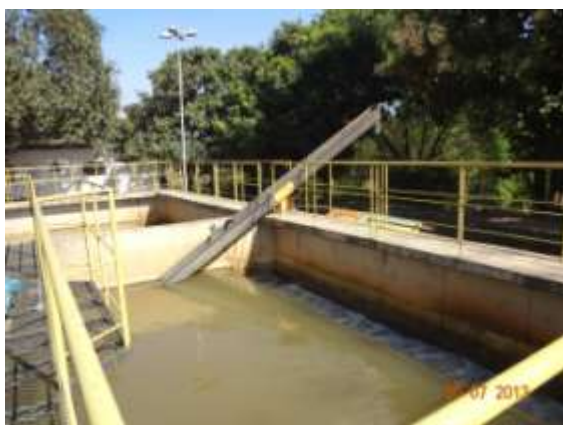
**Figura 10 - Desarenador**

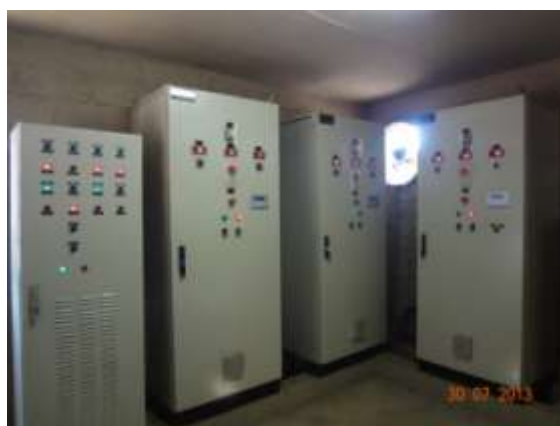
As instalações elétricas estão em ótimo estado de conservação, a unidade possui plano de manutenção e limpeza, também faz controle de vibração. Existem dispositivos de controle e proteção elétrica Soft Starter e chave seccionadora.

**Figura 13 – Quadros elétricos**

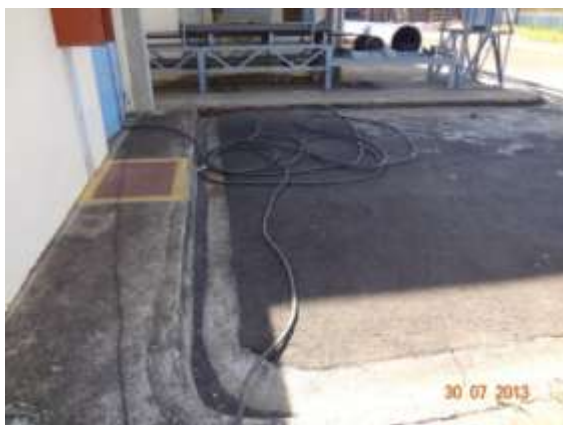
**Figura 21 - Cabos expostos próximo ao sistema de desidratação de lodo**

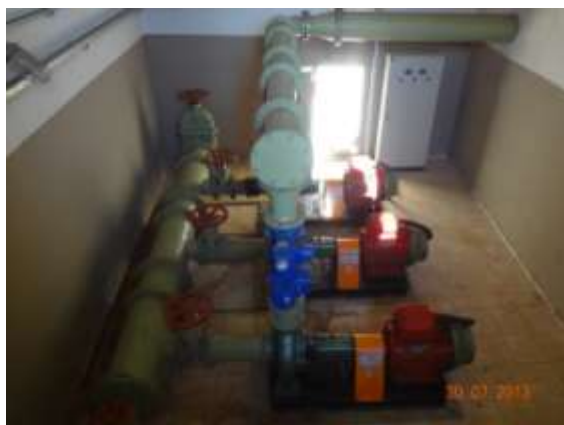
Elevatória de água tratada para sistema de reservação de mesmo nome. A área encontra-se cercada, com identificação da estação elevatória. A EEAT está em bom estado de conservação, protegida e permite a livre circulação de operadores. Possui plano de manutenção preventiva, com controle de vibração e rolamentos. Há facilidade para retirada de bombas e válvula de retenção tipo axial (fechamento rápido) em cada recalque. Possui 3 conjuntos instalados, sendo um reserva, todos com ponto de operação  $360\text{m}^3/\text{h} \times 38\text{mca} \times 75\text{ CV}$ . Os conjuntos não possuem manômetro individual, nem horímetros. Há macromedidores tipo turbina instalados e há comunicação com a CCO via automação e telemetria, que faz a operação de partida/parada de bombas. A EEAT permite boa circulação de ar e tem boa iluminação, inclusive natural. Não possui extintor de incêndio no local e os quadros e cabos elétricos aparentam ótimo estado.

Figura 27 - Equipamentos hidráulicos da estação elevatória

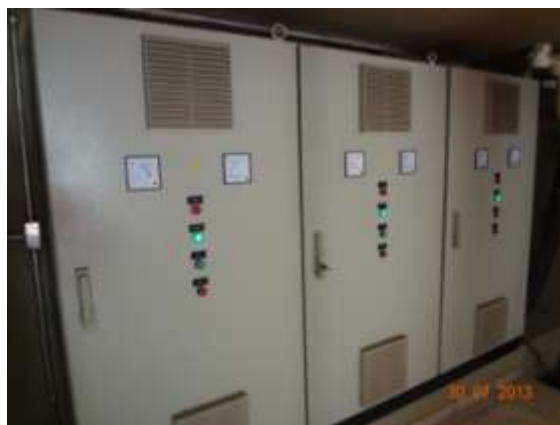
Figura 28 - Quadros elétricos na estação elevatória

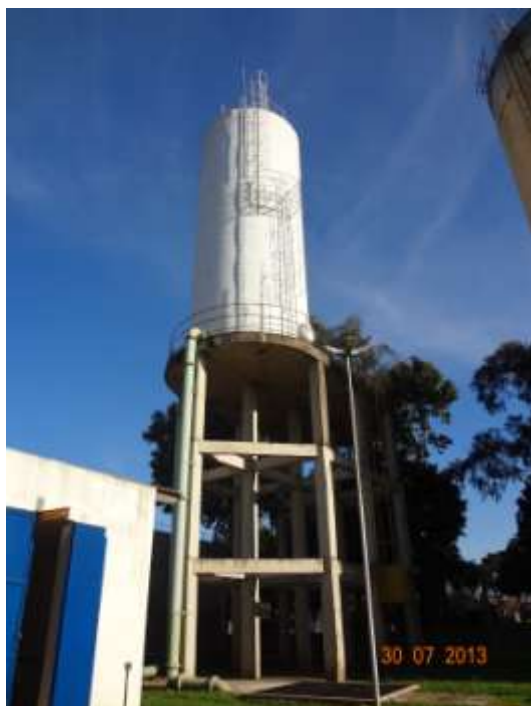
Centro de reservação composto por três reservatórios, sendo dois reservatórios em concreto armado com capacidades individuais de 4.000m<sup>3</sup> (apoiado) e 500 m<sup>3</sup> (elevado) e um reservatório de PRFV com capacidade de 250 m<sup>3</sup> (elevado). Possui área cercada, mas sem identificação. Possui boas condições de conservação e guarda corpo de proteção na escada externa dos reservatórios.

**Figura 32 - Reservatório elevado 500 m<sup>3</sup>**

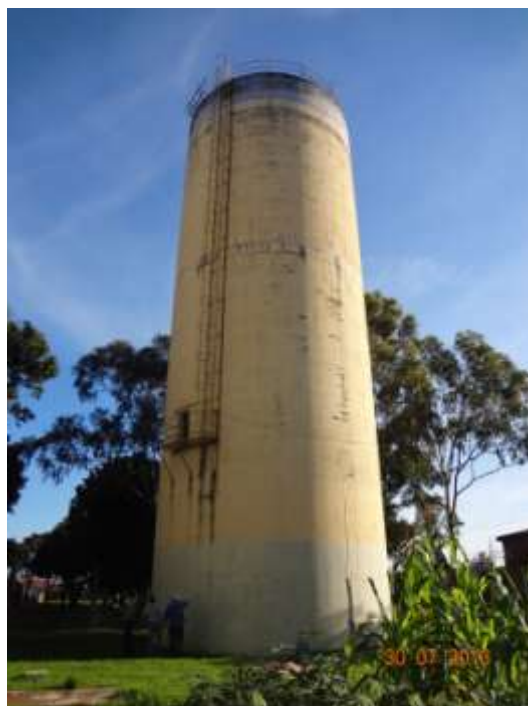
**Figura 33 - Reservatório apoiado 4.000 m<sup>3</sup>**

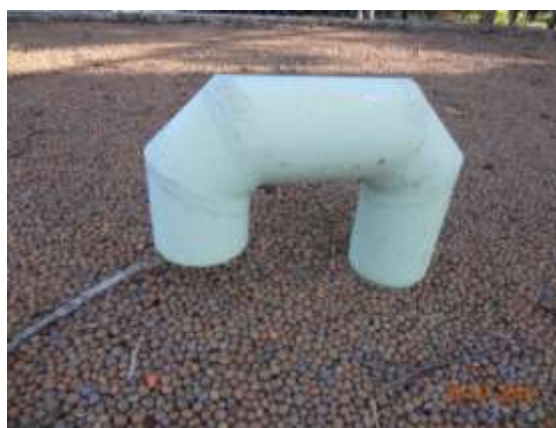
**Figura 35 - Detalhe Tubo de ventilação sem tela de proteção**

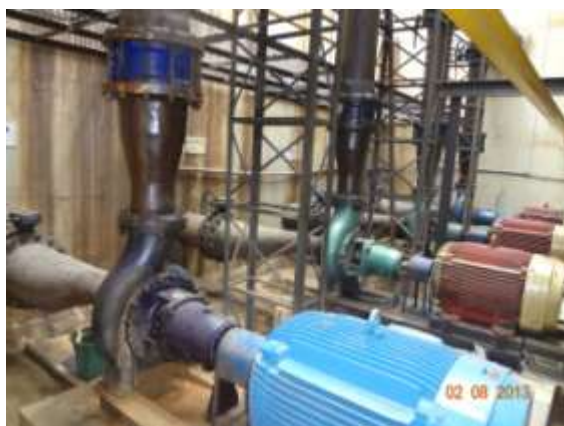
Possui 4 conjuntos instalados, sendo um reserva, todos com ponto de operação 554 m<sup>3</sup>/h x 50mca x 150 CV. Os conjuntos não possuem manômetro individual, mais possuem horímetros e dispositivos de proteção elétrica como inversores de frequência e soft starter. A operação de partida/parada de bombas é realizada via automação e telemetria. A EEE permite boa circulação de ar e tem boa iluminação, inclusive natural. Possui extintor de incêndio no local e os quadros e cabos elétricos aparentam ótimo estado de conservação. Possui gerador, mas o mesmo encontra-se desativado. Também possui lavador de gases que também se encontra desativado.

**Figura 45 - Moto bomba EEE**

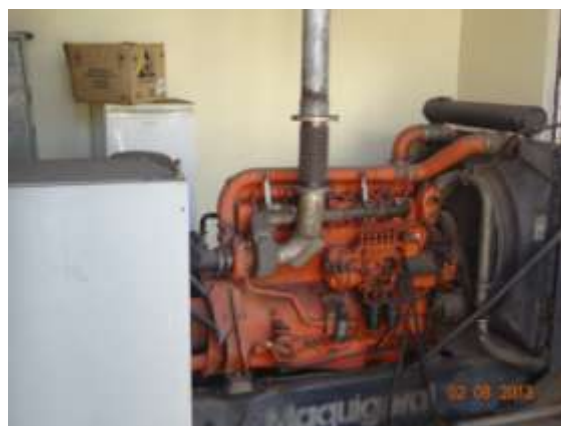
**Figura 46 - Grupo gerador desativado**

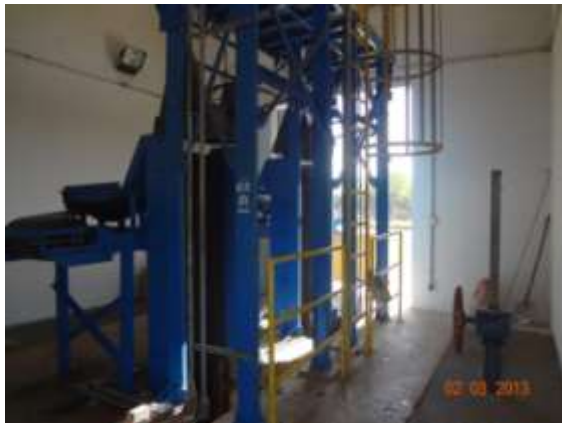
O gradeamento grosso é composto por 2 grades mecanizadas e encontra-se funcionando no modo automático, o material grosseiro retirado é encaminhado as caçambas que são cobertos com cal para evitar mau cheiro.

**Figura 48 - Gradeamento Grosso**

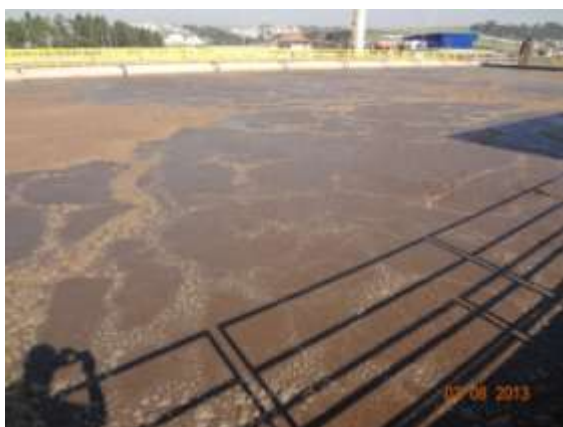
A ETE Ponte do Caixão possui 3 tanques de aeração com área total de 2.500 m<sup>2</sup>, cada tanque de aeração possui medidor de Oxigênio Dissolvido (OD). O fornecimento de ar nos tanques é feito por meio de sopradores, que encontram-se protegidos em uma sala com isolamento acústico e refrigerada. No momento da inspeção as concentrações de OD medidas em cada tanque eram 5,55 mg/L, 0,86 mg/L e 6,36 mg/L respectivamente.

**Figura 52- Tanque Aeração**

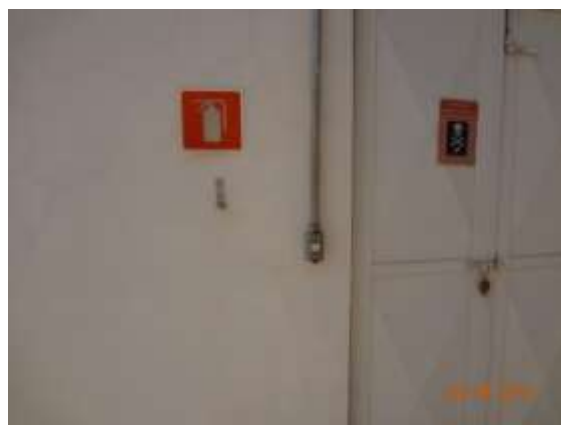
**Figura 57 - Local reservado para extintor de incêndio  
próximo a sala dos sopradores**

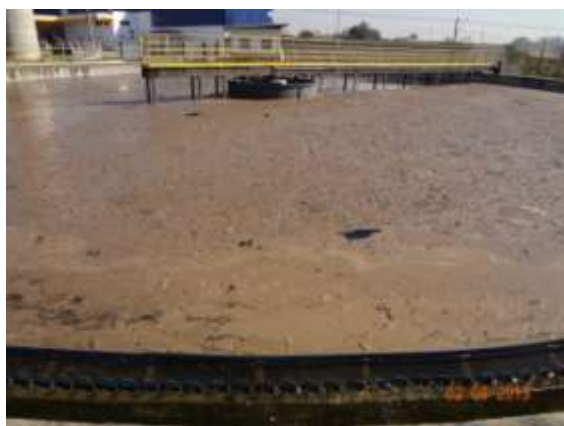
O efluente dos tanques de aeração é encaminhado aos 3 decantadores circulares, com área total de 910 m<sup>2</sup>. Foram observados grumos de lodo flotando nos decantadores e arraste de sólidos no efluente dos decantadores.

**Figura 58 - Vista Superior do decantador**

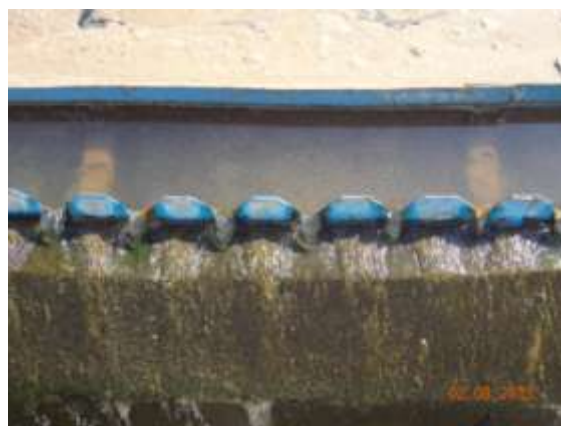
**Figura 59 - Detalhe arraste de sólidos decantador**

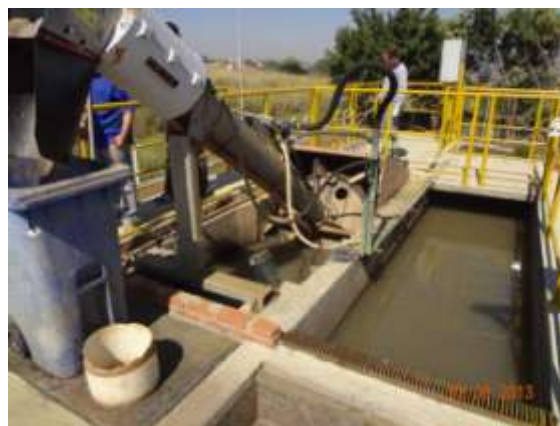
Ao chegar a ETE o esgoto passa por um gradeamento fino mecanizado composto por uma peneira rotativa. Nessa unidade pretende-se utilizar esgoto tratado para limpeza da peneira.

**Figura 70 - Peneira rotativa**

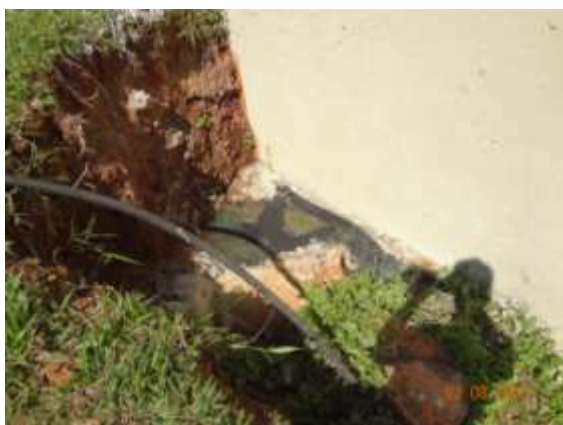
O efluente é distribuído por gravidade para três módulos dos reatores anaeróbios de manta de lodo e fluxo ascendente. Os efluentes dos reatores anaeróbios são enviados ao sistema de tratamento biológico aeróbio, composto de uma lagoa de aeração com 14 aeradores superficiais flutuantes. Havia três aeradores fora de operação - o gestor da ETE informou que houve tempestade em Piracicaba que danificou esses aeradores, pois galhos das árvores enroscaram em alguns aeradores. Posteriormente, o efluente é encaminhado às três lagoas de decantação, após decantação o esgoto tratado é passa por uma calha Parshall e é lançado no Ribeirão Piracicamirim. Próximo à calha Parshall foi observado vazamento de esgoto tratado.

**Figura 76 - Detalhe de vazamento na Parshall de saída do efluente tratado**

| Providências necessárias | |
|---|---|
| <b>Imediatas</b> | Reparo no vazamento próximo a calha Parshall do efluente tratado |

| <b><u>Estação de Tratamento de Esgoto – ETE Bacia do Ribeirão Piracicamirim</u></b> | <i>Imediatas</i> | Reparo no vazamento próximo a calha Parshall do efluente tratado; |

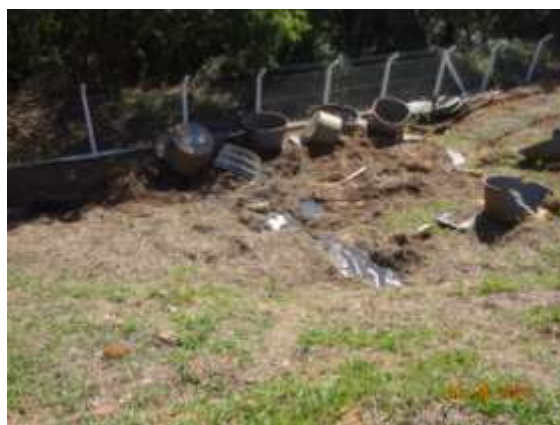
**Figura 77 - Detalhe vazamento próximo a Parshall**

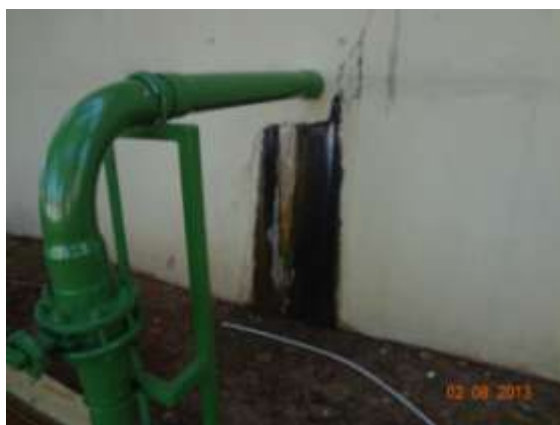
**Figura 78 - Detalhe vazamento no tanque UASB**

| Providências necessárias | |
|---|---|
| <b>Médio prazo</b> | Reparo dos aeradores fora de operação;<br>Vedação vazamento UASB |

| | <i>Médio prazo</i> | Reparo dos aeradores fora de operação; Vedação vazamento UASB |

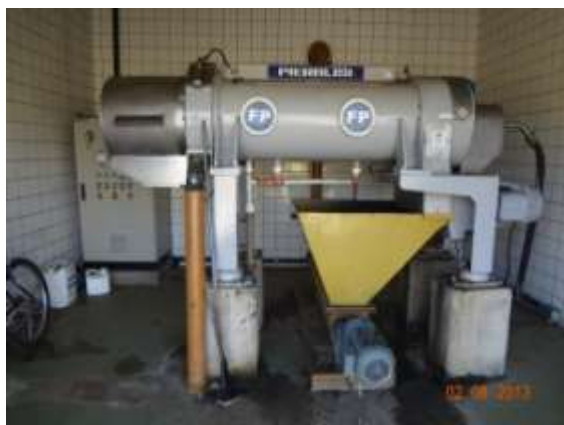
O lodo descartado do processo de tratamento é lançado em um tanque de lodo e é recalcado para uma centrífuga para desidratação, a estação não possui centrífuga reserva. O gestor da ETE Piracicamirim informou que o teor de sólidos do lodo desidratado é em torno de 23%.

**Figura 79 - Centrifuga**
