**RELATÓRIO DE FISCALIZAÇÃO TÉCNICA DOS SISTEMAS DE ÁGUA E
ESGOTO DO MUNICÍPIO DE
RIO CLARO**

PRESTADOR: DAAE – DEPARTAMENTO DE ÁGUA E ESGOTOS DE RIO CLARO

Relatório R1 – Diagnóstico

Americana, outubro de 2013

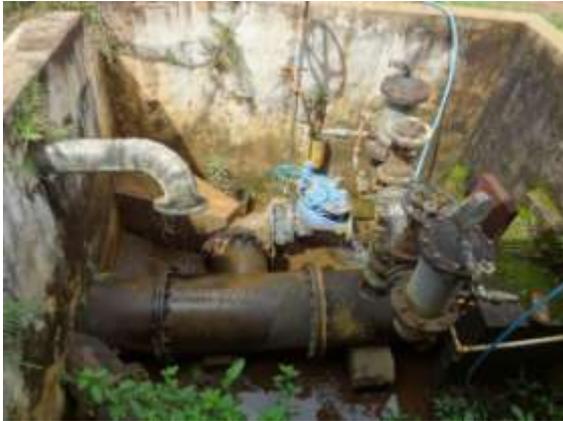
A Captação Velha possui 4(quatro) conjuntos motobomba, sendo que o ponto de operação de 1 conjunto é 950 m³/h X 107 m.c.a. X 250 CV e dos outros 3 conjuntos 360 m³/h x 92 m.c.a. x 250 CV. Já a Captação Nova possui 3 conjuntos motobomba, sendo que o ponto de operação de 1 conjunto é 1080 m³/h X 106 m.c.a. X 550 CV e dos outros 2 conjuntos 1080 m³/h x 96 m.c.a. x 500 CV. Nas captações existem conjuntos motobomba reservas e as válvulas de alívio e válvula antecipadora

de ondas são os dispositivos de proteção antigolpe, que inclusive apresentavam vazamentos na ocasião da inspeção.

Figura 5 - Vazamento em válvula antecipadora de ondas da Captação Velha

Imediatas	Adequações instalações elétricas; Instalação de extintor de incêndio; Reparo dos vazamentos nas válvulas antecipadoras de ondas
Médio prazo	Nenhuma
Longo prazo	Nenhuma

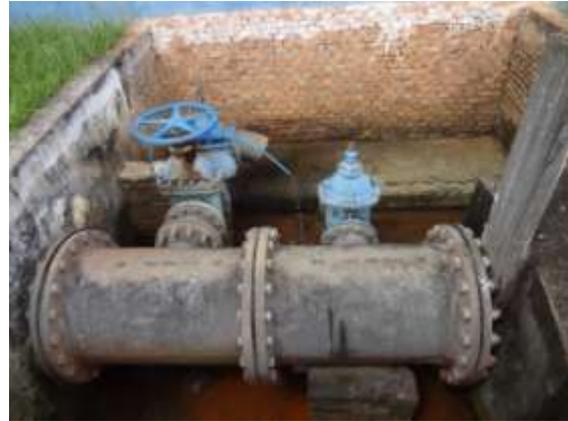
Figura 6 - Vazamento em válvula antecipadora de ondas da Captação Nova

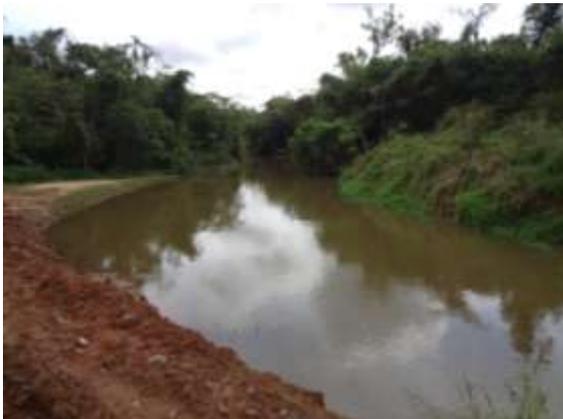
Figura 7 - Rio Corumbataí

A operação da unidade é feita por operador local 24 horas, com comunicação via rádio. Nessa unidade está sendo construída barragem de nível, para alimentar a tomada de água, que atualmente enfrenta problemas durante o período de estiagem e excesso de areia.

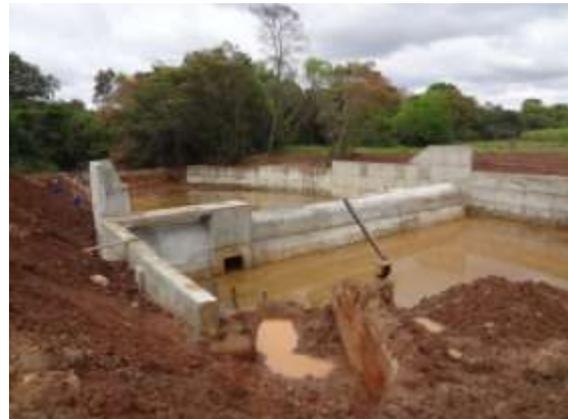
Figura 8 - Obras barragem de nível

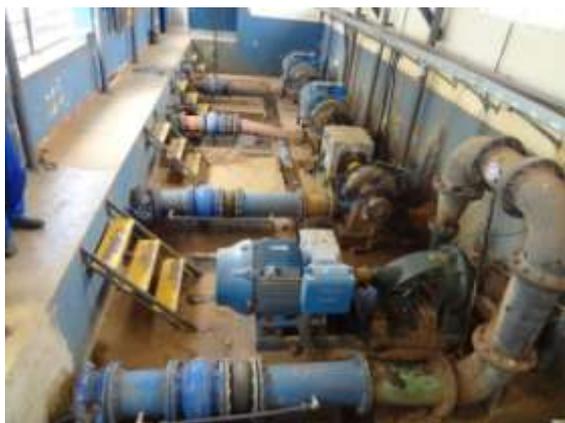
Figura 9 - Equipamentos Captação I

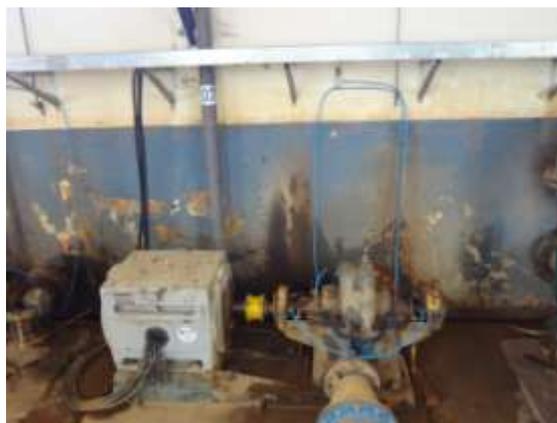
Figura 10 - Lubrificação de gaxetas e mancais com água tratada, devido a grande quantidade de areia na água bruta

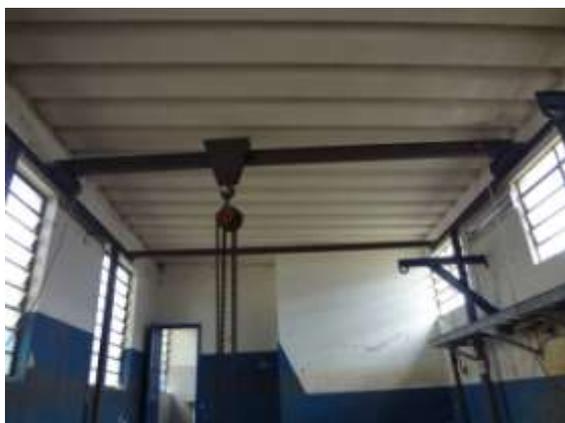
Figura 11 - Sistema de içamento

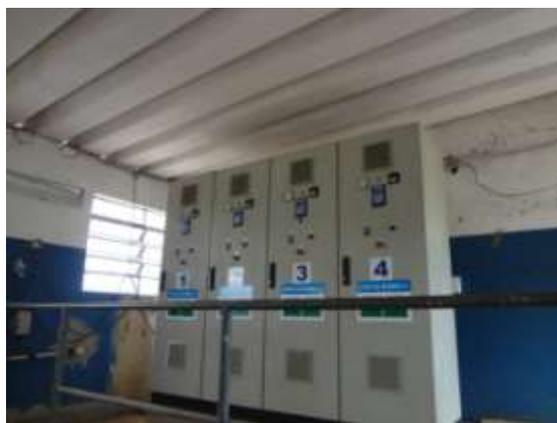
Figura 12 - Painéis elétricos

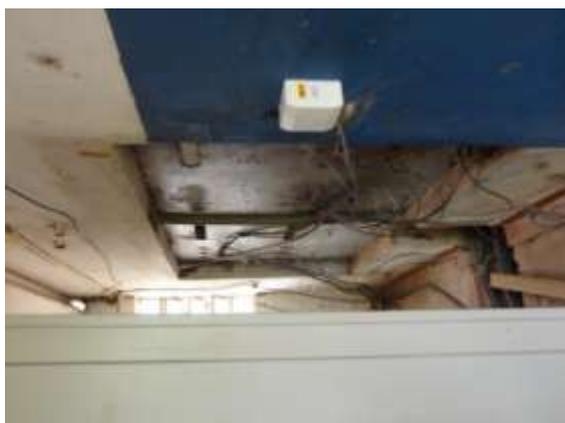
Em ambas as captações há acesso para manutenção, iluminação e instalações elétricas aparentemente estão bom estado de conservação, porém na captação velha foram observados cabos elétricos expostos.

Figura 13 - Detalhe instalação elétrica

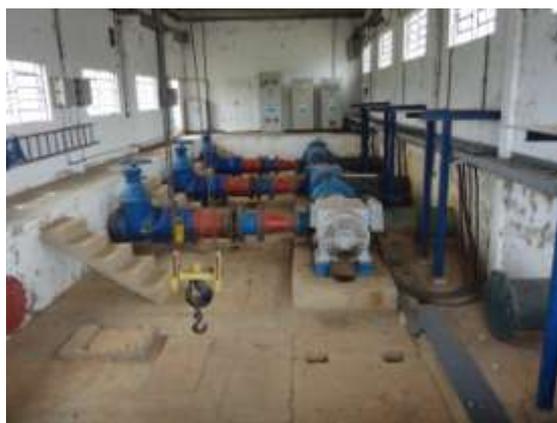
Figura 14 - Equipamentos Captação II

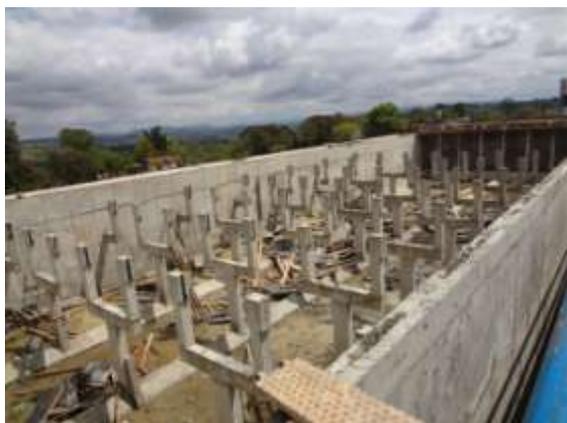
A ETA II encontra-se protegida contra acesso de estranhos, com placa de identificação e boas condições de limpeza do pátio externo. Esta ETA possui trata, em média, uma vazão da ordem de 500 L/s, a medição de vazão é feita com auxílio de uma escala no vertedor circular de entrada, pois não existem macromedidores instalados. Esta ETA está sendo ampliada com recursos do PAC, será construído 1 decantador, 4 floculadores e 2 filtros.

Figura 16 – Obras ampliação ETA II - Decantador

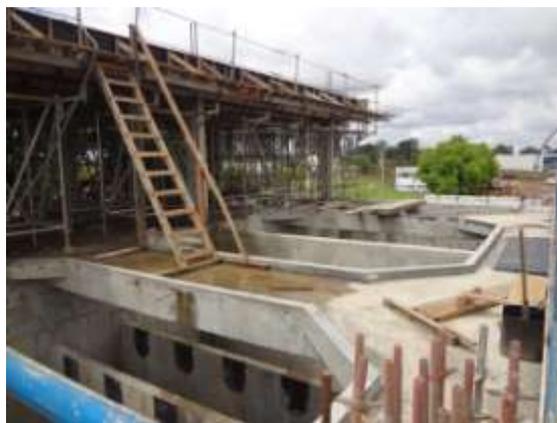
Figura 17 - Obras ampliação ETA II - filtros

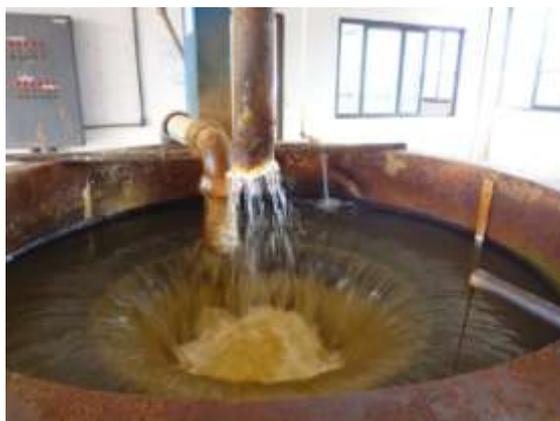
Os processos de tratamento da ETA são do tipo convencional, na água bruta é realizada adição de cloro e cloreto férrico e também é realizada correção de pH com adição de Cal na unidade de chegada da estação onde ocorre aeração da água bruta e medição de vazão, a dosagem do cloreto férrico/cal é controlada de modo manual.

Figura 18 - Sistema de dosagem dos produtos químicos

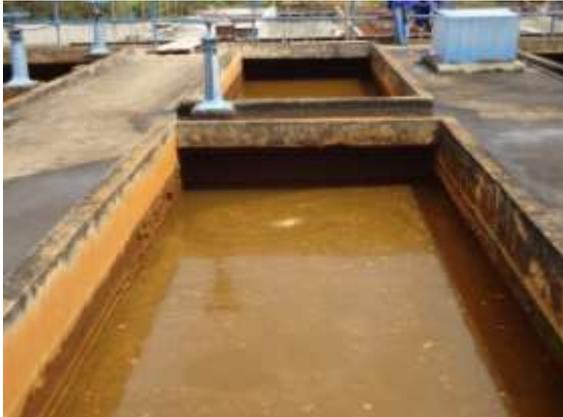
Posteriormente a água segue para os 8(oito) floculadores mecânicos de eixo vertical com área total aproximada de 64 m² cada, no momento da inspeção foi observado que o gradiente de velocidade de floculação em alguns floculadores aparentava alto, ocasionando a quebra dos flocos e também a presença de curto circuito.

Figura 19 – Detalhe Floculadores e ponto de curto circuito

Providências necessárias	
Imediatas	Regulagem do gradiente de velocidade dos flocladores; Substituição dos gradis de proteção danificados; Instalação de guarda-corpos
Médio prazo	Instalação de macromedidor de vazão; Estudar a possibilidade de utilização de cilindros de cloro de capacidade maior; Destinação adequada do lodo das lagoas
Longo prazo	Nenhuma

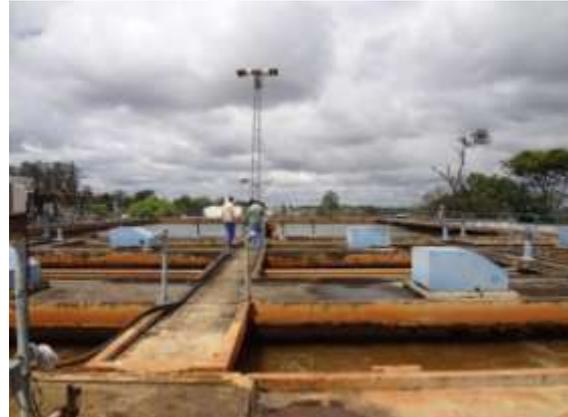
Também foi observado que somente em torno da ETA existem guarda-corpos, mas entre as unidades como floculadores/decantadores não há esse dispositivo de proteção.

Figura 20 - Vista geral da ETA (falta de guarda-corpo)

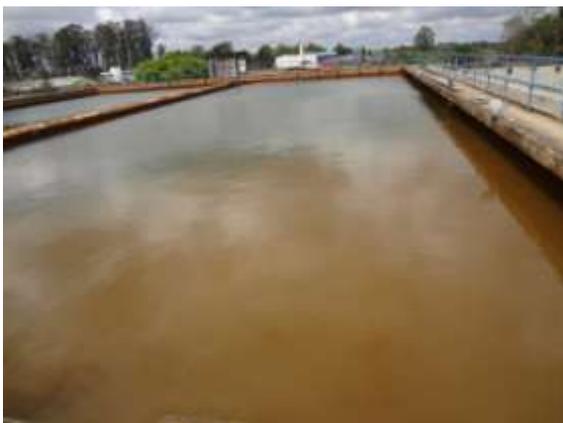
A decantação é realizada em 2(dois) decantadores convencionais com área total de cerca de 560 m² cada, onde foi observada formação de flocos e passagem desses flocos para os filtros. A limpeza dessa unidade é realizada 1 a 2 vezes por mês e a água de lavagem e o lodo são encaminhados para as lagoas de decantação.

Figura 21 - Vista Geral dos decantadores

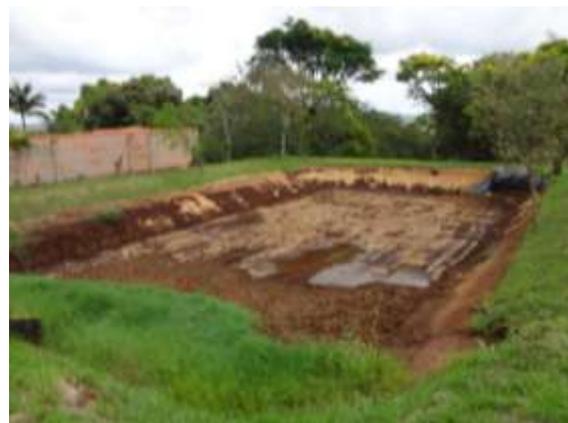
Figura 22 - Lagoa de lodo da ETA II

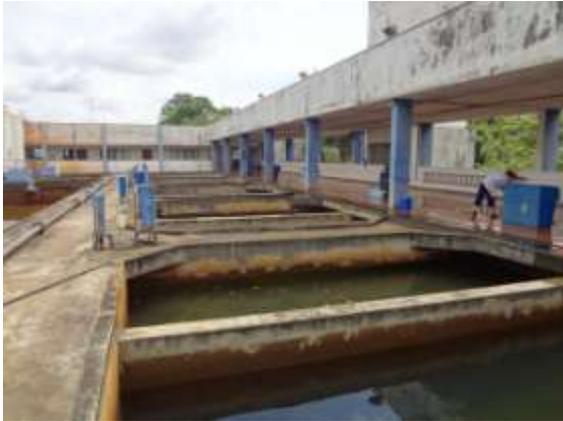
A filtração é realizada em 6(seis) filtros rápidos camada dupla com área de cerca de 36 m² cada, a limpeza da unidade é realizada com água tratada proveniente do reservatório, com

frequência de limpeza a cada 8 horas e a água de lavagem dos filtros é enviada para as lagoas de acumulação com sistema de recirculação da água de lavagem.

Figura 23 - Filtros

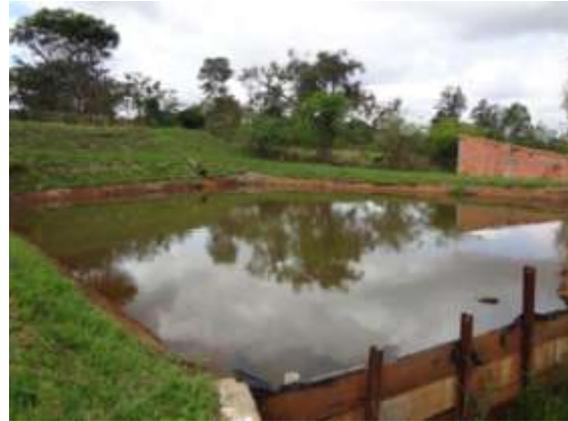
Figura 24 – Lagoa de acumulação de água de lavagem dos filtros

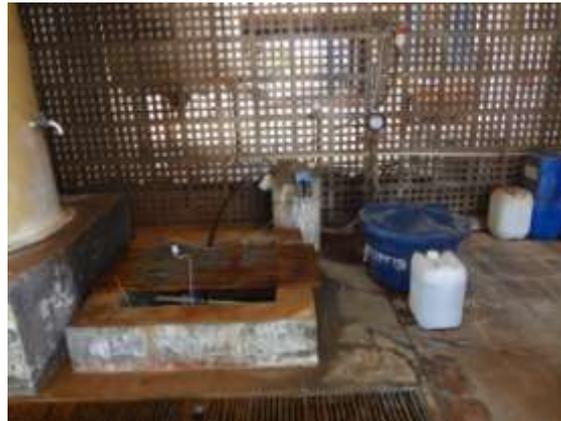
Posteriormente é feita a dosagem de flúor (ácido fluorsilícico) e desinfecção com cloro gás.

Figura 25 - Sistema de dosagem de flúor e poliortofosfato

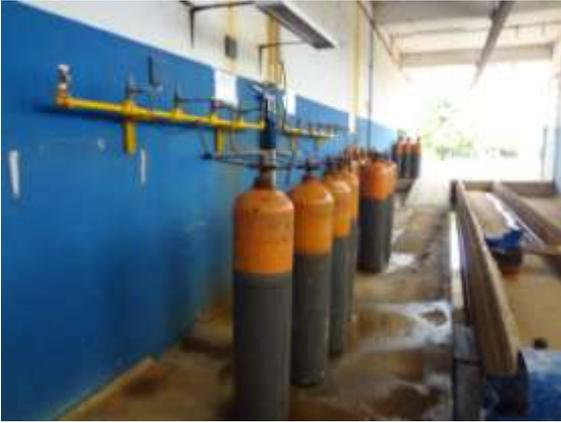
O sistema de estocagem dos produtos químicos é adequado, no laboratório da ETA é feito o controle de qualidade dos produtos químicos. Porém, são utilizados cilindros de cloro com pequena capacidade, necessitando de grande frequência de troca de cilindros que é trabalhosa e perigosa, sendo recomendado o uso de cilindros maiores conforme estrutura já instalada para tal.

Figura 26 - Casa de cloro

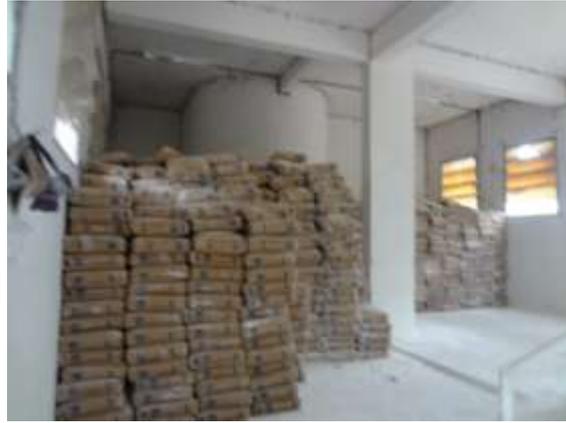
Figura 27 - Armazenamento de cal

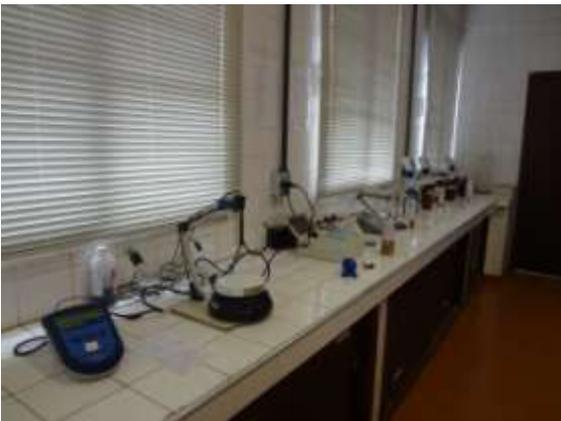
O laboratório físico-químico possui equipamentos conservados e boas condições de limpeza. No programa de monitoramento do processo de tratamento são realizadas análises de cloro, flúor, oxigênio dissolvido, pH, turbidez, cor a cada hora. Além disso são realizados outros parâmetros e em períodos de chuva é feito jar test.

Figura 28 - Laboratório físico-químico

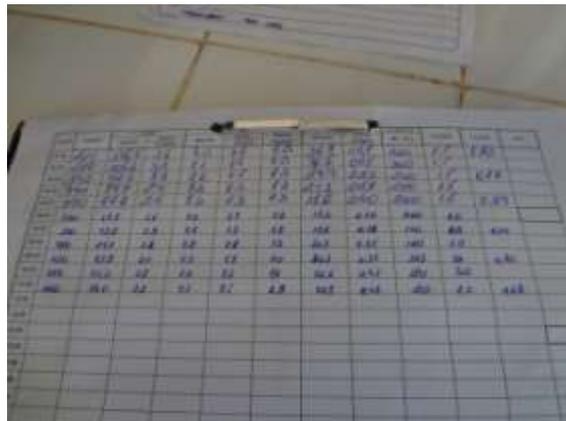
Figura 29 - Boletim de análises ETA II

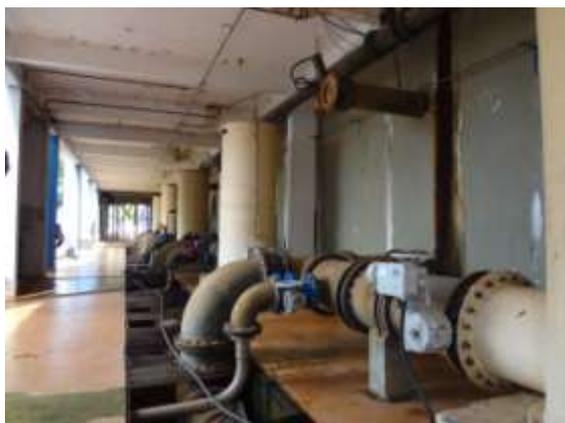
Observou-se que alguns gradis de proteção na saída de filtros encontram-se danificados conforme apresentado a seguir.

Figura 30 - Tubulações das saídas dos filtros rápidos

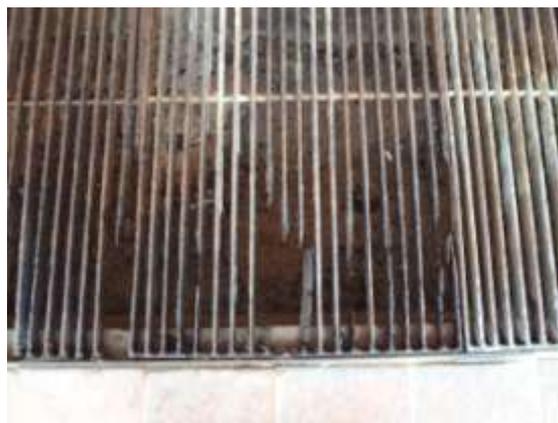
Figura 31 - Corrosão acelerada nos gradis do piso da saída de filtros

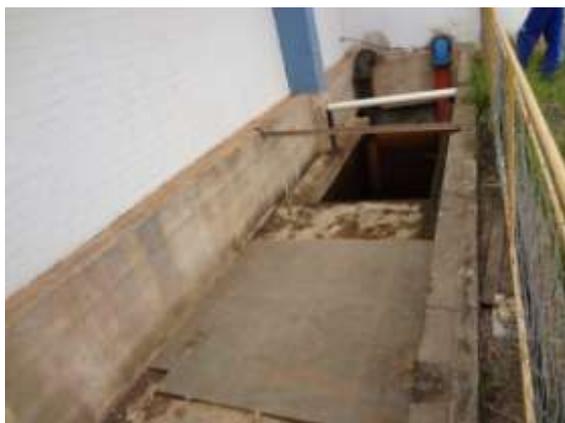
A sucção é aspirada a partir de poço de sucção que, na ocasião da visita, não estava devidamente fechado e permitia a entrada de resíduos diversos na tomada de água tratada.

Figura 33 - Poço de sucção sem fechamento adequado

Providências necessárias	
Imediatas	Fechamento adequado de poço de sucção e tampas de inspeção para evitar a entrada de corpos estranhos
Médio prazo	Nenhuma
Longo prazo	Nenhuma

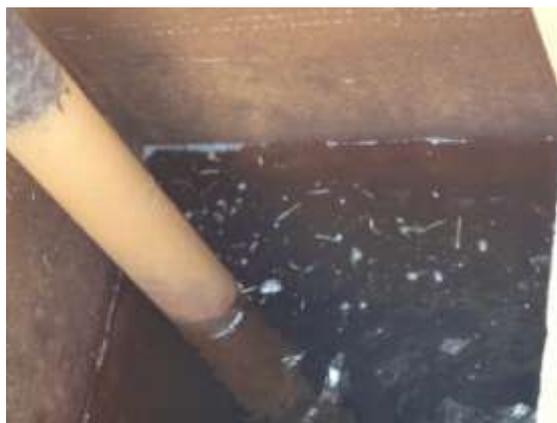
Figura 34 - Resíduos na água tratada (poço de sucção)

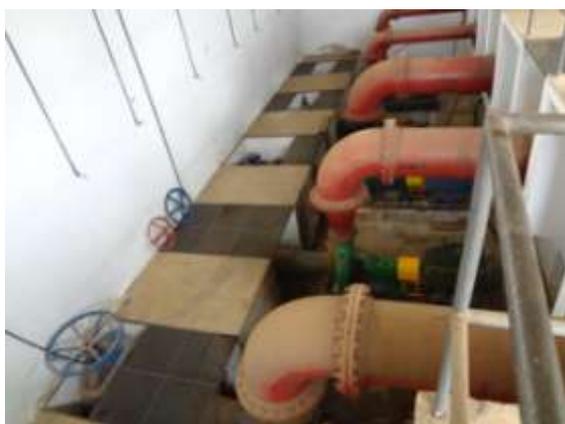
Possui manutenção preventiva nos conjuntos de recalque, em termos de lubrificação e alinhamento, mas não há controle de vibração. Existem conjuntos reservas em estoque e há facilidade de retirada dos equipamentos para manutenção. Existem válvulas de retenção instaladas no recalque e não há medidor de vazão na elevatória. Há extintor de incêndio no local.

Figura 35 - Aspecto das instalações internas da estação

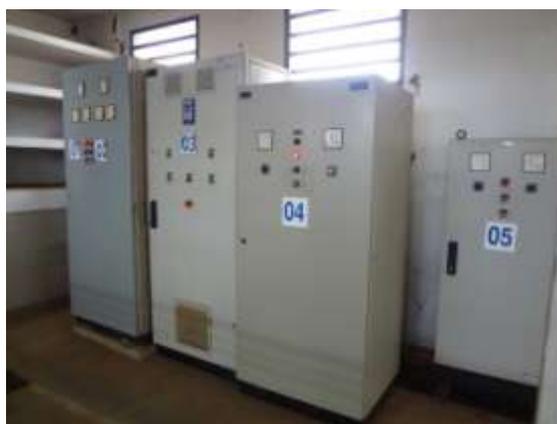
Figura 36 - Painéis elétricos

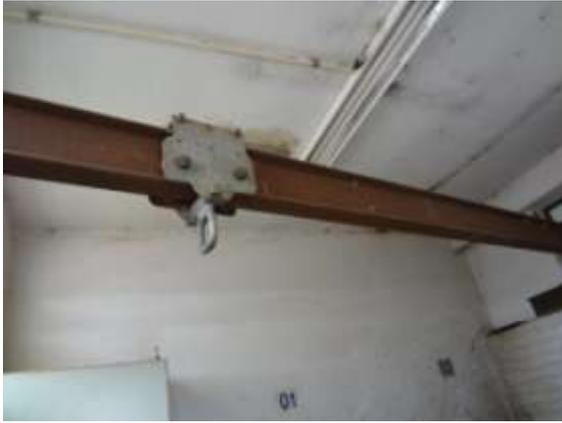
Figura 37 - Talha e monovia

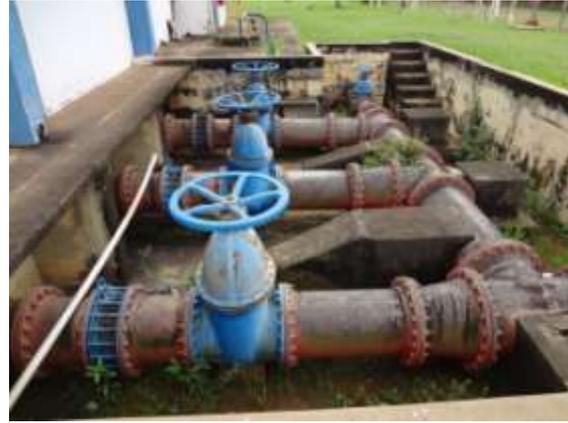
Figura 38 - Barrilete de saída do recalque

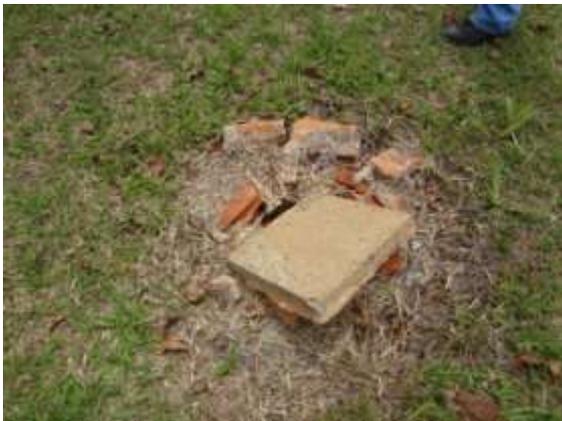
Figura 39 - Tampa de inspeção de reservatório (tanque de contato) inadequada, que permite a entrada de insetos, pequenos animais e resíduos.

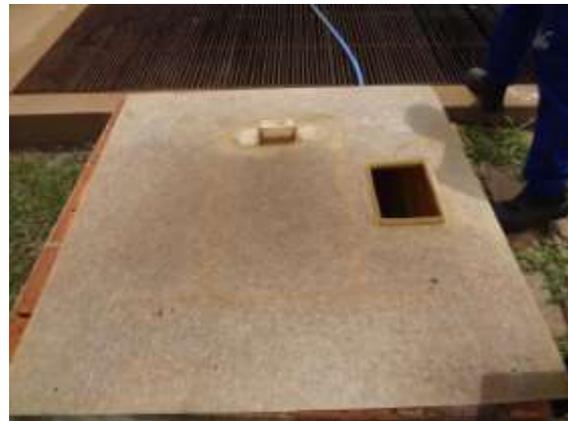
Figura 40 - Tampa de inspeção de reservatório (tanque de contato) sem fechamento adequado, que também permite a entrada de corpos estranhos.

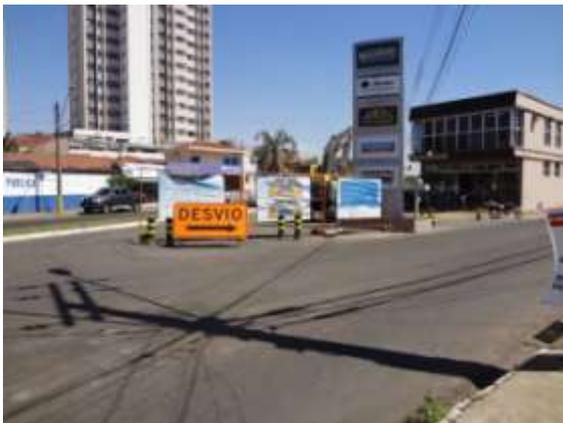
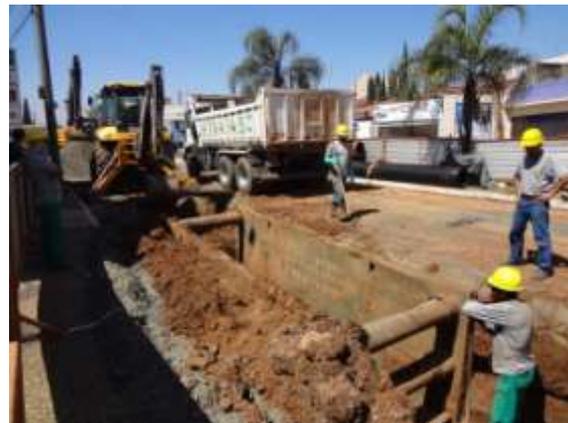
Esta ETE está projetada pelo mesmo processo da ETE Conduta (UASB e lodos ativados) e aguarda liberação do IPHAN para início das obras, mas já tem as obras de seu coletor tronco com cerca de 30% de execução.

Figura 41 - Obras do coletor tronco para ETE Jardim Novo

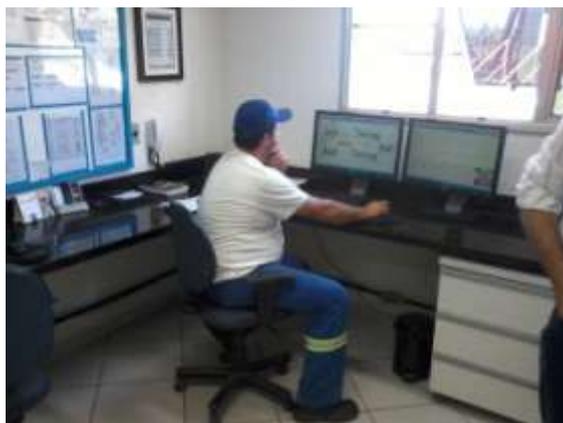
Figura 44 - CCO

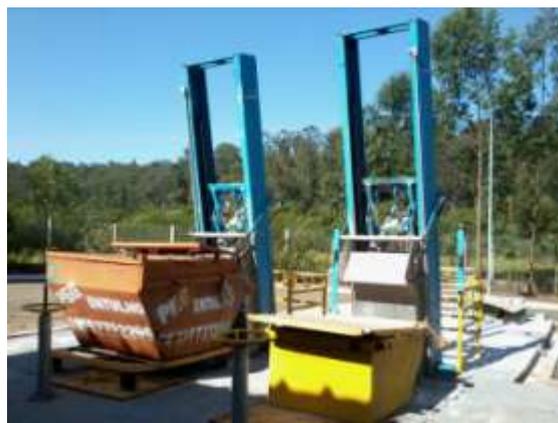
O gradeamento grosseiro é composto por 2(duas) grades mecanizadas e encontra-se funcionando no modo automático, o material grosseiro retirado é encaminhado as caçambas que são cobertas com cal para evitar mau cheiro.

Figura 46 - Gradeamento Grosso

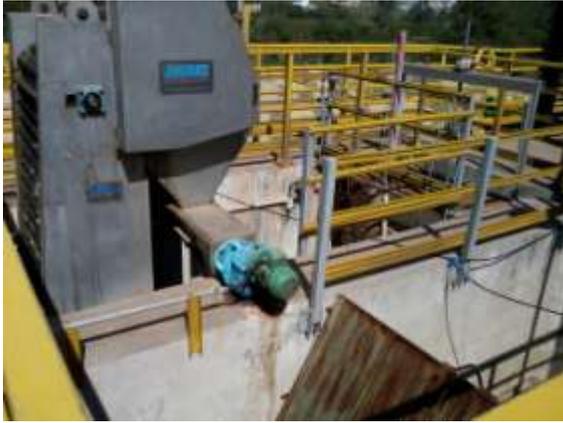
Após o gradeamento grosso o esgoto é recalcado e encaminhado ao gradeamento fino composto por 1(uma) grade mecanizada, que funciona no modo automático, e 1(uma) grade manual. Posteriormente ocorre a retirada da areia nos desarenadores. Os equipamentos do tratamento preliminar encontram-se em bom estado de conservação. No tratamento preliminar é realizado aspersão de um produto para controle de odores e correção de pH com adição de hidróxido de cálcio em suspensão (Geocálcio).

Figura 47 - Gradeamento Fino

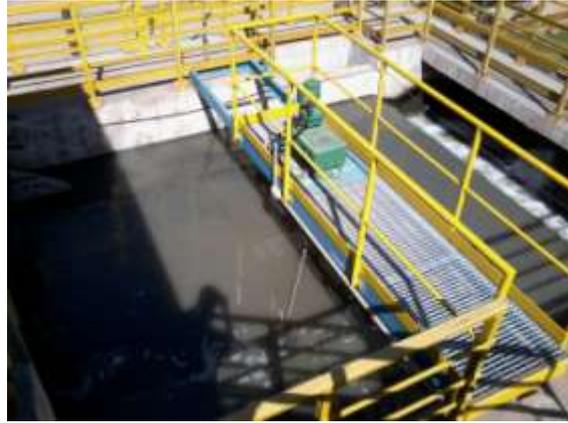
Figura 48 – Desarenador

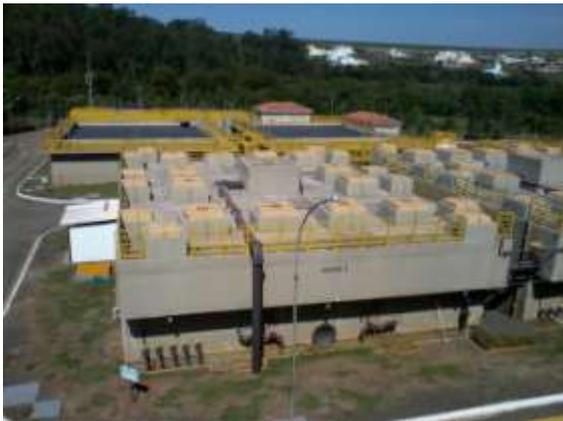
O efluente é distribuído por gravidade para três módulos dos reatores anaeróbios de manta de lodo de fluxo ascendente. Os gases produzidos nessa unidade são encaminhados para o queimador de gases, sendo que parte desses gases é tratado no biofiltro com auxílio de um exaustor.

Figura 49 - Reatores anaeróbios

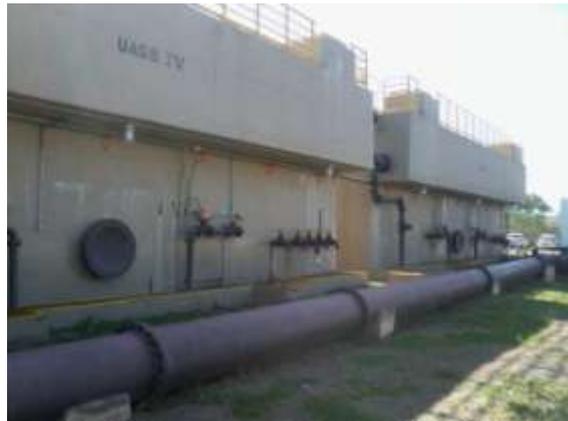
Figura 50 - Detalhe descarte de lodo reatores aeróbios

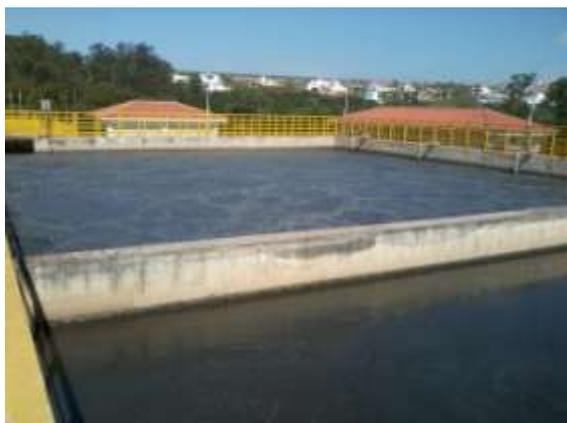
Os efluentes dos reatores anaeróbios são enviados ao sistema de tratamento biológico composto de 2(dois) tanques de aeração, com fase anóxica. O fornecimento de ar aos tanques é feito por meio de sopradores. O efluente dos tanques de aeração é encaminhado aos 4(quatro) decantadores com tubo coletor, que foram reformados recentemente. Posteriormente o efluente passa pelo sistema de desinfecção por ultravioleta composto por 8 lâmpadas.

Figura 51 - Tanque de aeração

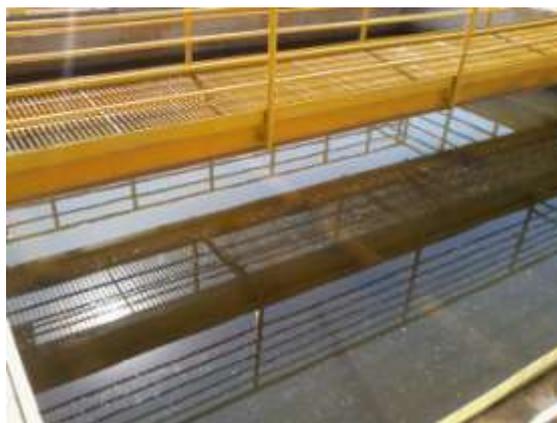
Figura 52 - Detalhe decantador

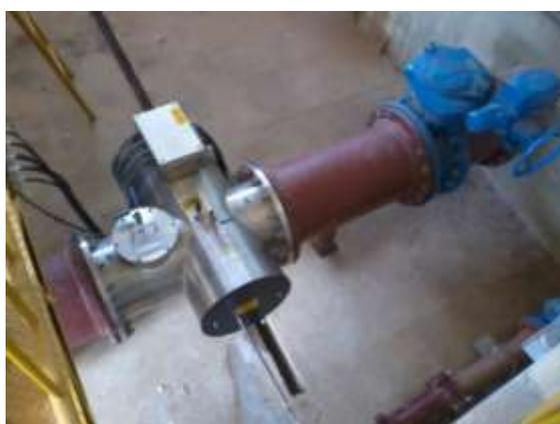
Figura 53 - Desinfecção por UV

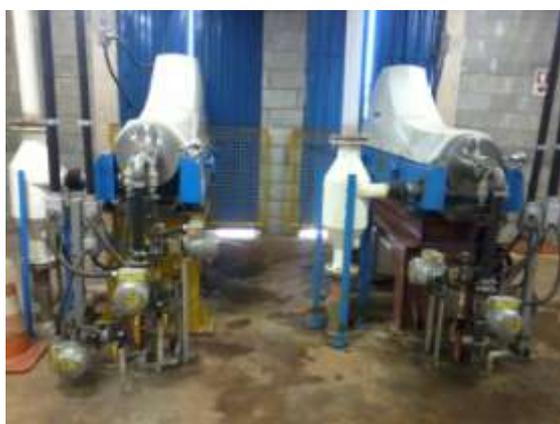
O lodo retirado do sistema de lodos ativados é encaminhado aos reatores anaeróbios e de acordo com a rotina de descarte de lodo dessa unidade é enviado por gravidade para casa de desidratação de lodo, onde é feita dosagem de polímero e centrifugação. O teor de sólidos médio do lodo desidratado é 22%.

Figura 54 - Sistema de desidratação de lodo

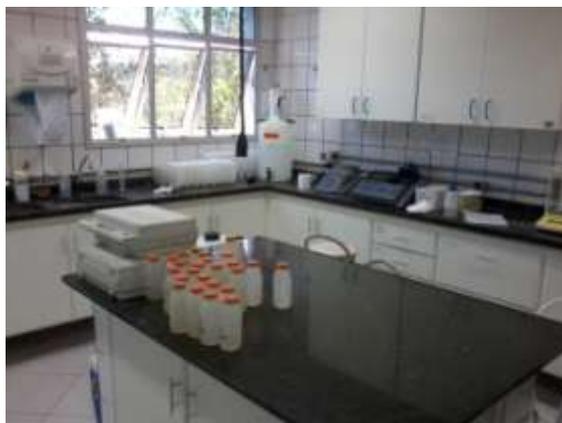
O laboratório físico químico e microbiológico da ETE é bem equipado, possui equipamentos conservados e boas condições de limpeza. Segundo informações do laboratorista são realizadas análises de pH, DBO, DQO, Condutividade, Turbidez, Serie de Sólidos, dentre outras. Segundo informações do operador do sistema eficiência de remoção de DBO é de 98%.

Figura 55 - Laboratório físico-químico

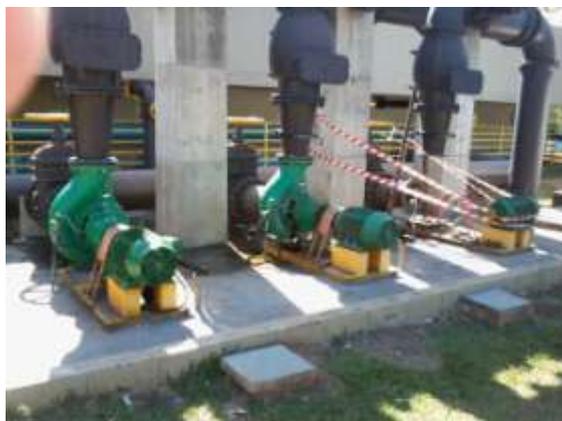
Observou-se que a drenagem da gaxeta das bombas de recirculação de lodo dos decantadores não se encontra adequada, com vazamento excessivo.

Figura 56 – Conjuntos de motobombas de recirculação de lodo

Providências necessárias	
Imediatas	Melhorar a drenagem da gaxeta das bombas ilustradas de recirculação de lodo
Médio prazo	Nenhuma
Longo prazo	Nenhuma
