**RELATÓRIO DE FISCALIZAÇÃO TÉCNICA DO SISTEMA DE ESGOTO DO  
MUNICÍPIO DE  
SANTA MARIA DA SERRA**

**PRESTADOR: PREFEITURA MUNICIPAL DE SANTA MARIA DA SERRA**

**Relatório R1 – Diagnóstico**

**Americana, outubro de 2013**

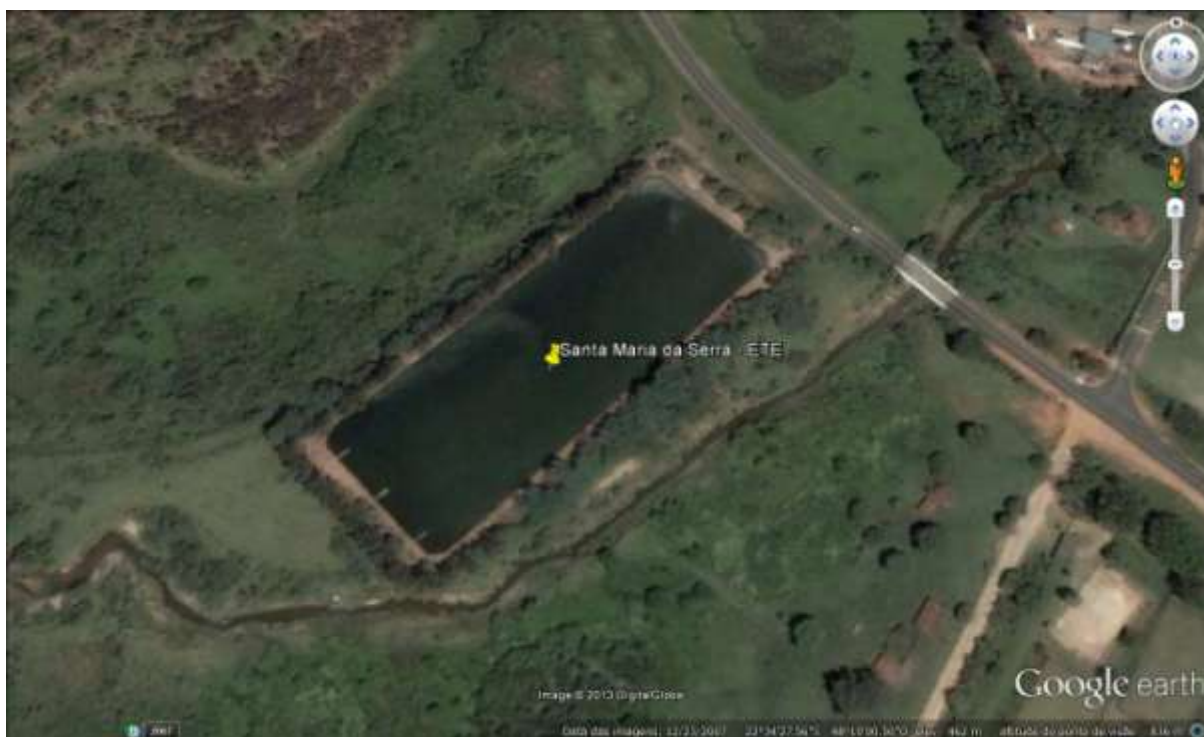
**Figura 3 - Imagem de satélite da ETE**

<b>Local</b>	<b>SP-304</b>
<b>Latitude</b>	22°34'28" S
<b>Longitude</b>	48°10'02"W
<b>Altitude</b>	462 m
<b>Vazão</b>	18 m <sup>3</sup> /h (5 L/s)
<b>Tipo</b>	Lagoa facultativa

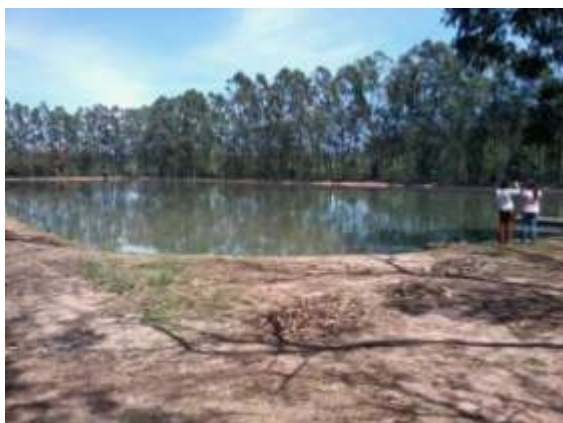
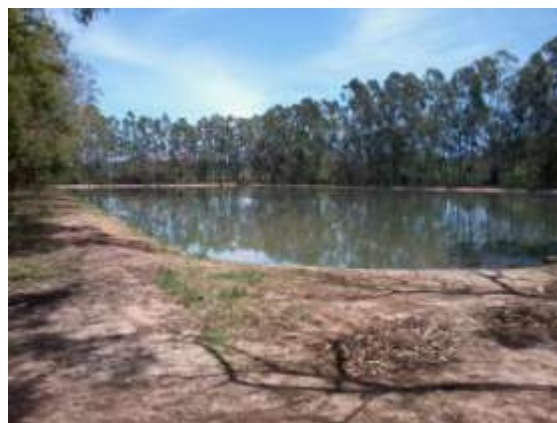
Estação de tratamento de esgoto do tipo lagoa facultativa com revestimentos de fundo em argila e da borda livre em concreto, em operação desde 2000.

**Figura 4 - Aspecto da ETE**

**Figura 5 - Aspecto da ETE**

A ETE não recebe chorume e encontra-se protegida contra acesso de estranhos e animais, mas não possui placa de identificação do local.

<b>Imediatas</b>	Identificação do local; Limpeza adequada e frequente das caixas de areia e gradeamento; Reparo da tubulação de lançamento no Ribeirão Bonito e prevenção da erosão no local
<b>Médio prazo</b>	Aferição e controle da eficiência do tratamento
<b>Longo prazo</b>	Projeto e sua execução para remoção e tratamento de lodo

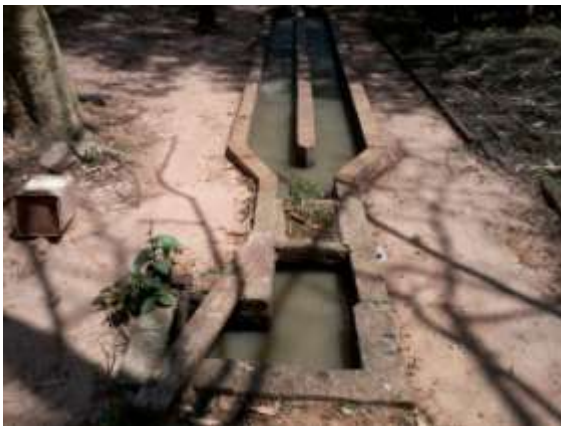
Não há estação elevatória de esgoto e é realizado apenas o gradeamento grosseiro, com apenas uma unidade com limpeza manual e que estava obstruída, com necessidade de limpeza, na ocasião da inspeção.

Existem dois desarenadores do tipo canal, para alternância de operação. Na ocasião da visita, ambos estavam em operação e afogados em função da obstrução do gradeamento grosseiro, de forma que parte do esgoto bruto entrava na lagoa pelo extravasor das caixas de areia sem remoção de areia e sólidos grosseiros

**Figura 6 - Entrada do esgoto bruto e desarenadores**

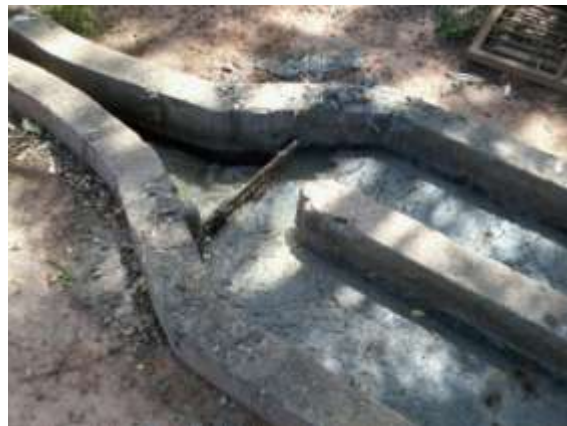
**Figura 7 - Gradeamento obstruído e desarenadores afogados**

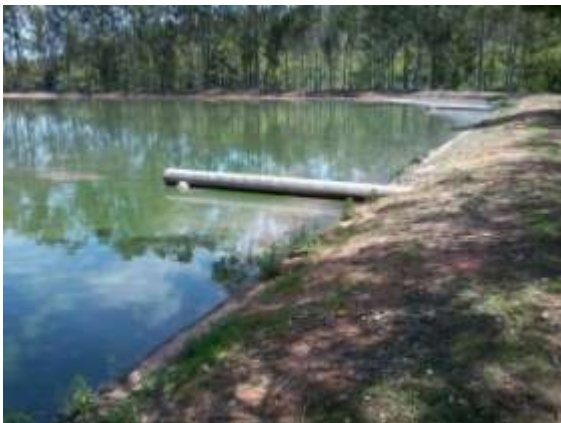
O tratamento biológico é realizado por lagoa facultativa, com tempo de detenção hidráulica (TDH) da ordem de 7 dias, com lançamento no Ribeirão Bonito (classe 2), afluente do Rio Piracicaba.

**Figura 8 - Entrada de esgoto na ETE**

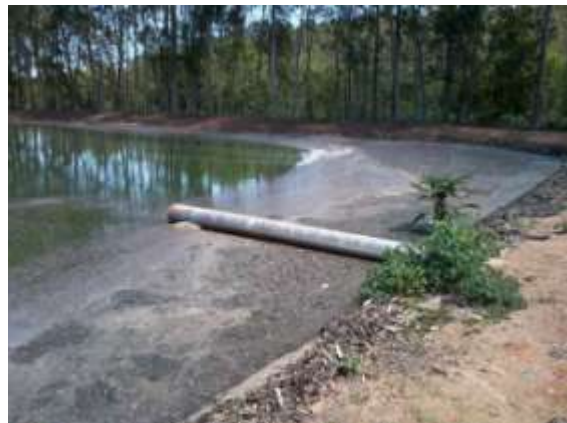
**Figura 9 - Entrada de esgoto na ETE e acúmulo de gordura (sobrenadante)**

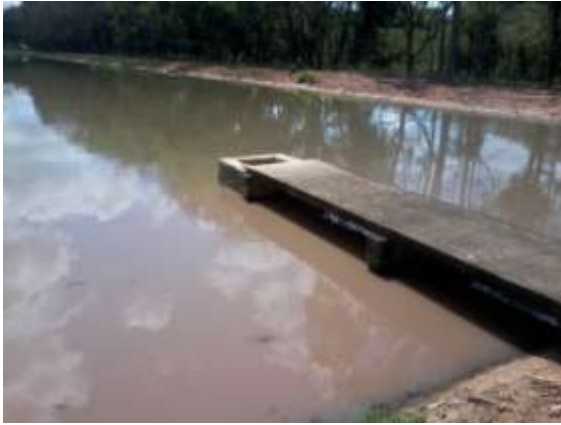
**Figura 10 - Dispositivo de saída do efluente tratado**

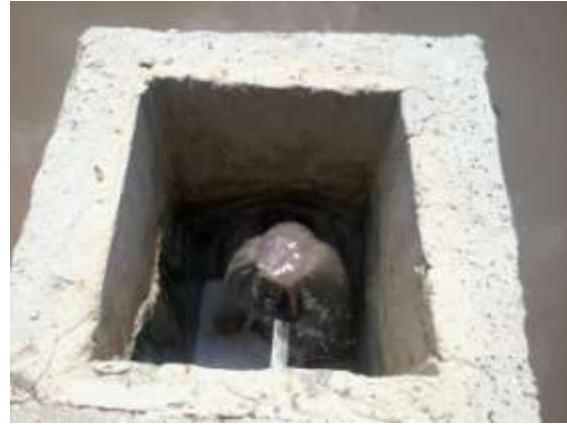
**Figura 11 - Saída do efluente tratado**

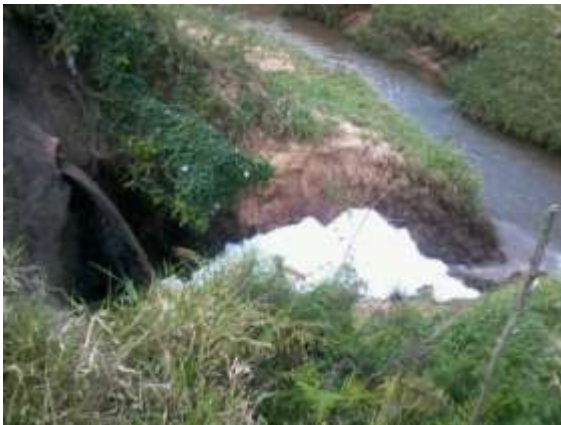
No ponto de lançamento foi observada grande quantidade de espuma e que um trecho da tubulação de saída da ETE cedeu devido a erosão.

**Figura 12 - Despejo do efluente tratado, com destaque a formação de espuma e perda de trecho de tubulação por erosão do solo**

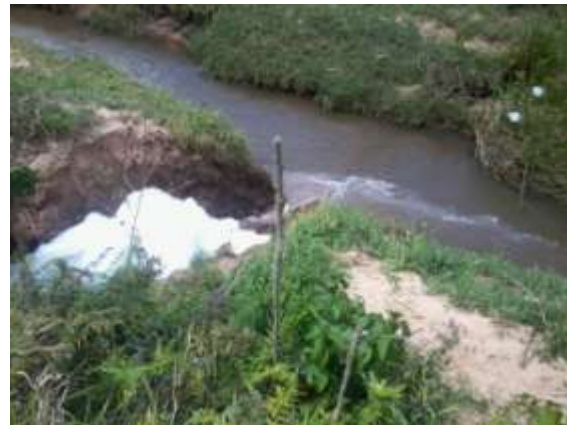
**Figura 13 - Despejo do efluente tratado no Ribeirão Bonito**
