**RELATÓRIO DE FISCALIZAÇÃO TÉCNICA DOS SISTEMAS DE ÁGUA E  
ESGOTO DO MUNICÍPIO DE  
VALINHOS**

**PRESTADOR: DAEV – DEPARTAMENTO DE ÁGUA E ESGOTO DE VALINHOS**

**Relatório R1 – Diagnóstico**

**Americana, agosto de 2013**

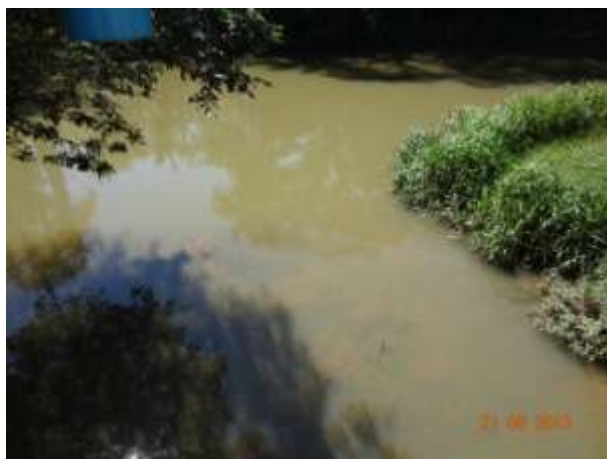
Figura 5 - Assoreamento próximo a tomada d'água

| <b>Imediatas</b> | ✓ Desassoreamento do Rio próximo a captação; |

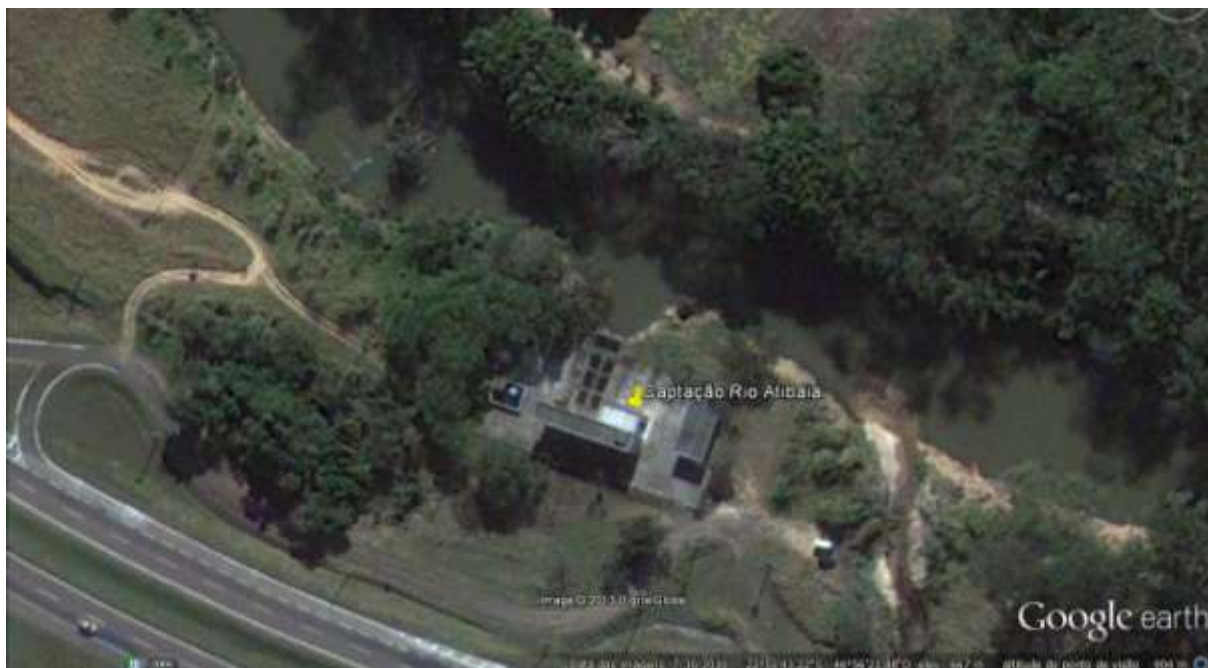
**Figura 7 - Estação de captação de água**

A Captação de água bruta do Rio Atibaia foi inaugurada em 1996. A outorga da captação atual autoriza a captação de 170 L/s, porém são captados 220 L/s. A outorga encontra-se vencida, porém com protocolo de solicitação de renovação junto ao DAEE.

A captação é realizada por 2 bombas de sucção aspirada, além de outra adicional instalada que funciona como reserva. As bombas possuem controle de vibração e de amplitude térmica como medidas de manutenção preventivas. A água é conduzida para a Estação de Tratamento de Água ETA II através de adutora de 400 mm com 8,5 km de extensão, que passa por debaixo da Rodovia D. Pedro I.

| <b>Médio prazo</b> | ✓ Atualização da outorga com adequação para a demanda de vazão captada;<br>✓ Instituir plano de limpeza periódico para o desarenador, com equipe própria; |

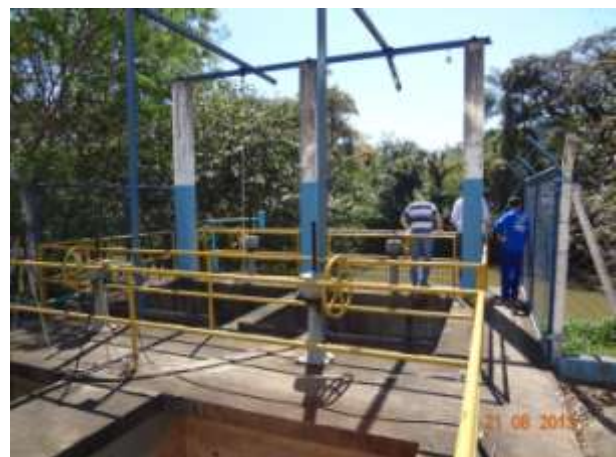
**Figura 11 - Vista do sistema do desarenador em direção a tomada de água**

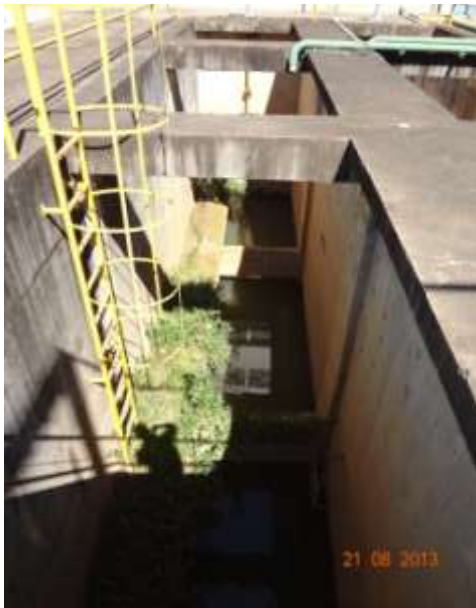
A captação possui tela de proteção contra a entrada de troncos e outros materiais de grande diâmetro, gradeamento grosso de limpeza manual e desarenador. O desarenador não possui plano de limpeza, e foram verificadas o crescimento de plantas e de argila proveniente do Rio nas estruturas do desarenador. É realizado anualmente a limpeza (desassoreamento) do canal de captação do Rio.

**Figura 12 - Detalhes para o crescimento de plantas no desarenador**

| <b>Imediatas</b> | ✓ Limpeza do desarenador |

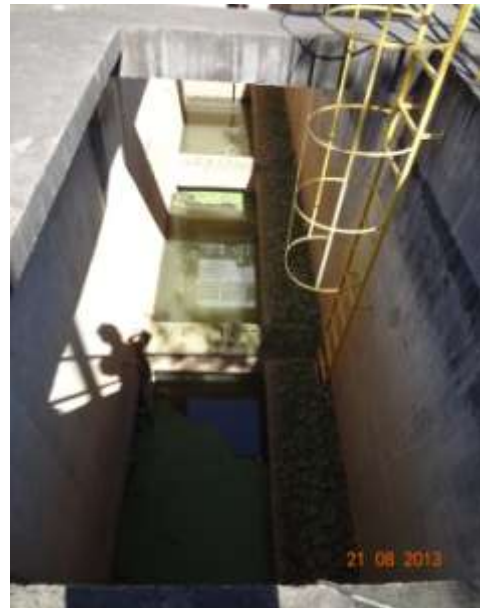
**Figura 13 - Detalhe para o afloramento de algas no desarenador**

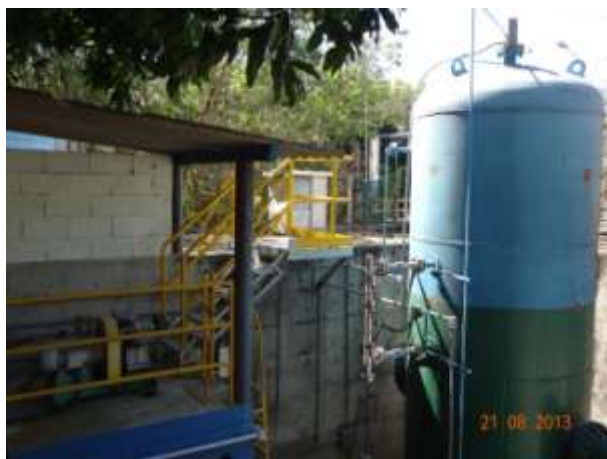
A Estação é equipada com dispositivo de proteção antigolpe do tipo reservatório hidropneumático com compressor de ar em operação.

Figura 20 - Reservatório Hidropneumático

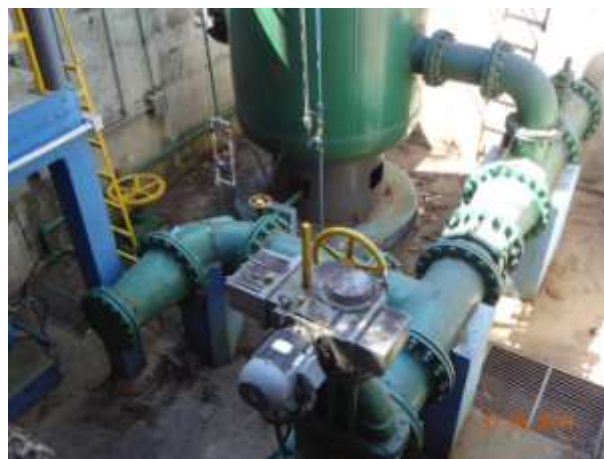
Figura 21 - Detalhe para a tubulação de entrada do reservatório hidropneumático

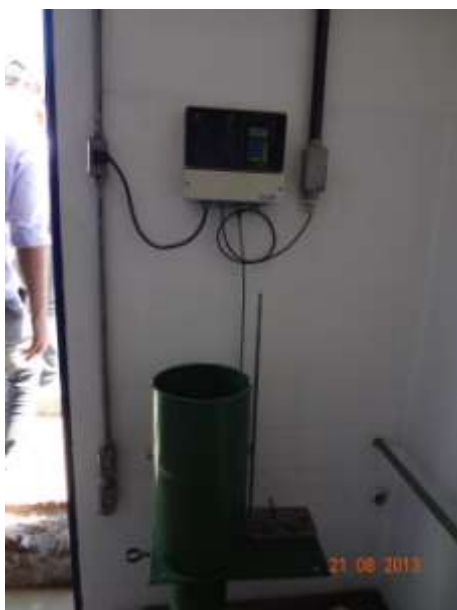
A mistura rápida acontece na calha Parshall com uso de PAC e cal para correção de pH, através de bomba dosadora. O ponto de aplicação dos produtos está adequado. Não existe manutenção preditiva ou preventiva das bombas dosadoras de produtos, apenas corretiva. É realizada pré-cloração e adição de carvão ativado na chegada da água bruta.

Figura 29 - Medidor Parshall da entrada da ETA

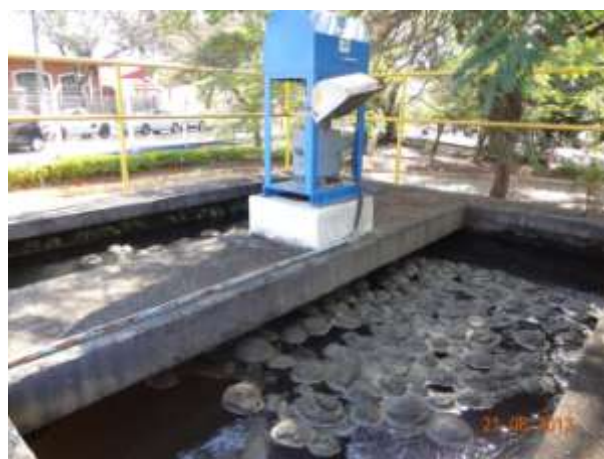
Os floculadores são do tipo mecânico com 8 unidades e estavam formando flocos de maneira satisfatória. Os decantadores são do tipo alta taxa em boas condições com 5 unidades. É realizada limpeza dos decantadores a cada 15 a 20 dias. Não foram verificadas passagem de flocos para os filtros. A turbidez da água bruta é próxima de 10 uT, considerada baixa devido a água provir de barragens de acumulação. Essas instalações não estão protegidas por corrimão e passadiços.

**Figura 38 - Floculador com flocos sobrenadantes**

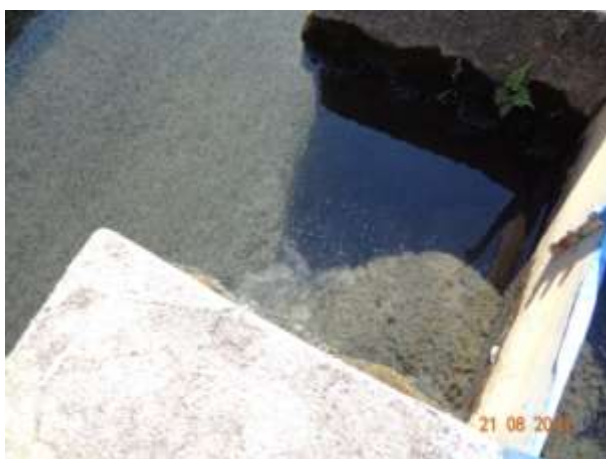
Figura 43 - Grande quantidade de flocos na entrada do sedimentador

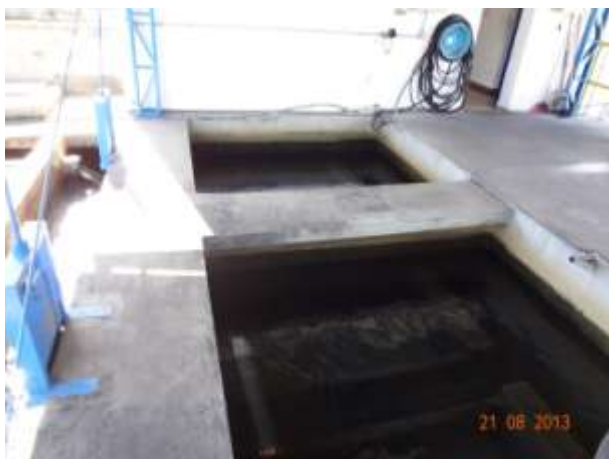
Os filtros são do tipo rápido de camada simples, operando em boas condições. A frequência de lavagem é de uma vez ao dia e utiliza-se água do processo de tratamento para a lavagem dos mesmos, sem a adição de Cloro e Flúor. Essa água é reservada em três reservatórios enterrados próximos aos filtros.

**Figura 45 – Filtros (oito unidades)**

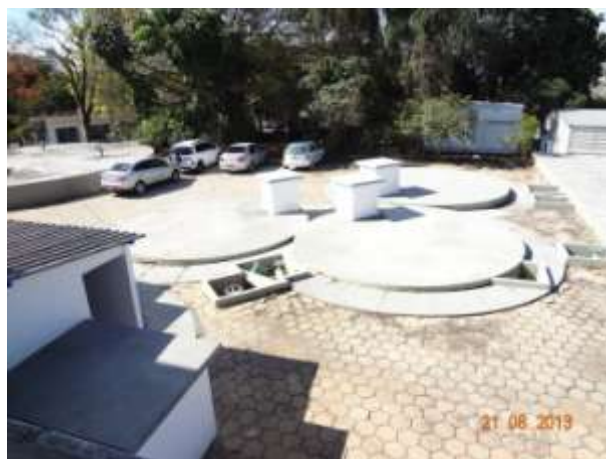
**Figura 46 - Reservatórios utilizados para lavagem dos filtros**

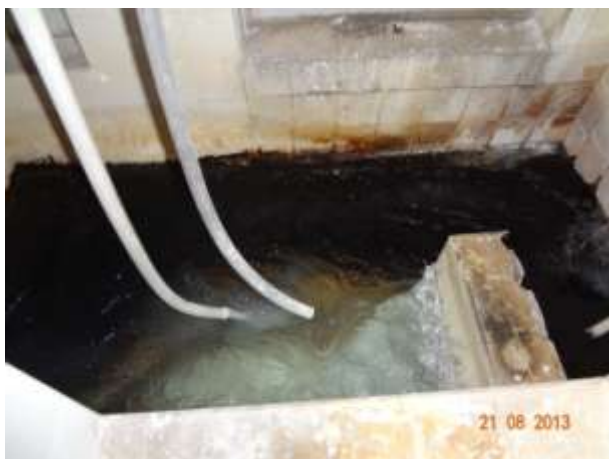
A casa de química prepara as soluções de Cal e carvão ativado. É realizado controle de qualidade dos produtos no laboratório da própria ETA. Os produtos estavam abrigados adequadamente. A desinfecção é feita por gás cloro, abrigado em local com exaustor. Devido a falta de profissionais ligados a segurança do trabalho, os treinamentos contra gás Cloro entre outros não são realizados periodicamente. A aplicação do Flúor é realizada através de tanque de contato e não são realizados Jar-Test periódicos. A aplicação de Cloro e Flúor para distribuição é realizada em tanque de contato.

**Figura 47 - Tanque de contato (aplicação de Cloro e Flúor)**

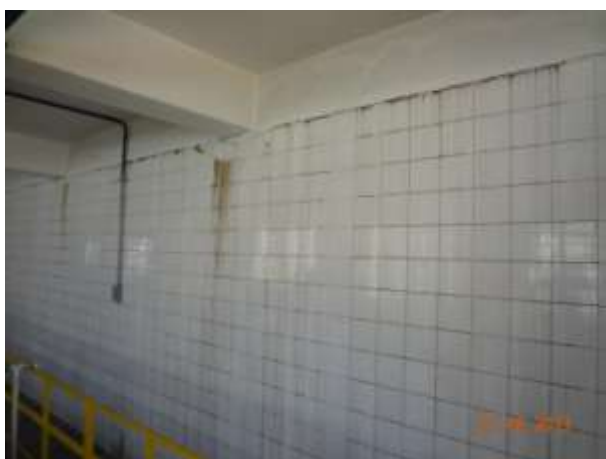
Figura 59 - Infiltração aparente nas instalações da EEAT

| <b>Longo prazo</b> | <ul style="list-style-type: none"> <li>✓ Instalação de reservatórios elevados para distribuição de água nas mediações da ETA e em locais convenientes;</li> <li>✓ Realizar medidas de contenção das rachaduras do reservatório semi-enterrado;</li> <li>✓ Realizar reparos para conter a infiltração nas paredes da estação elevatória de água tratada.</li> </ul> |

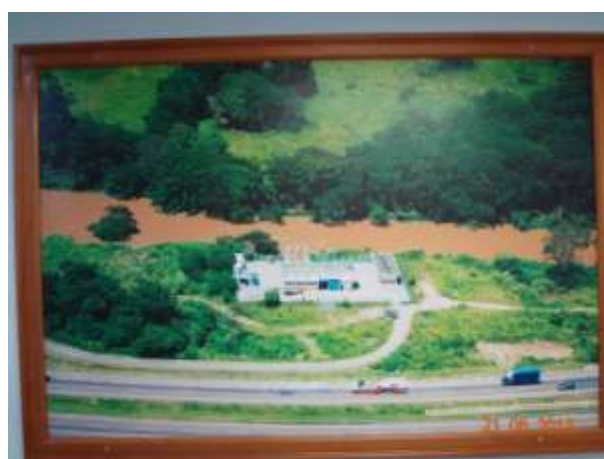
**Figura 62 - Vista da captação Atibaia (detalhe para a elevada turbidez da água)**

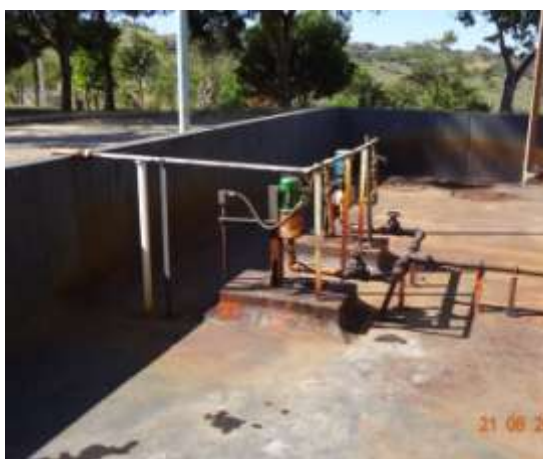
Figura 78 - Presença de vazamentos aparentes nas  
tubulações do tanque de Cloreto Férrico

| <b>Imediatas</b> | ✓ Verificar a ocorrência de vazamento nos tanques de reservação de produtos químicos; |

| PROVIDÊNCIAS NECESSÁRIAS – Sistema de abastecimento de Água (SAA) | | |
|---|---|---|
| <b><u>Estação de Tratamento de Água II (ETA II)</u></b> | <i>Imediatas</i> | ✓ Verificar a ocorrência de vazamento em tanques de reserva de produtos químicos; |

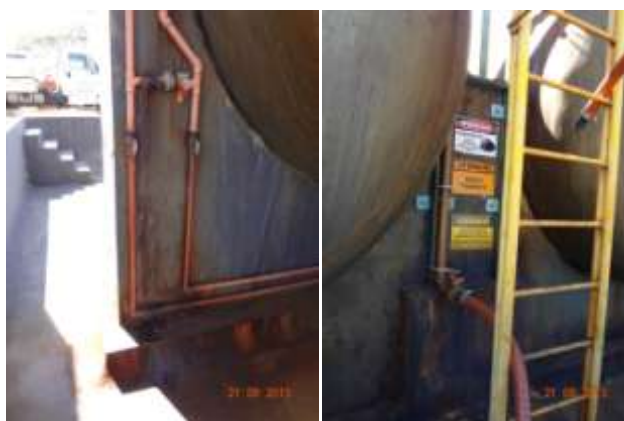
Figura 79 - Presença de vazamentos aparentes nas tubulações do  
tanque de Cloreto Férrico

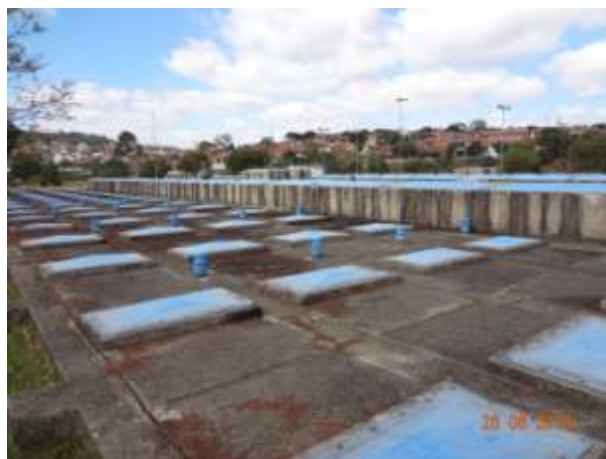
O tratamento biológico é realizado em reator anaeróbio de fluxo ascendente e manta de lodo (UASB). O lodo é recalcado até centrífugas para a desidratação, com teor médio do lodo desidratado de 23%. Os gases provenientes da decomposição da matéria orgânica são destinados aos queimadores do tipo “Flare”.

**Figura 98 - Reator anaeróbio**

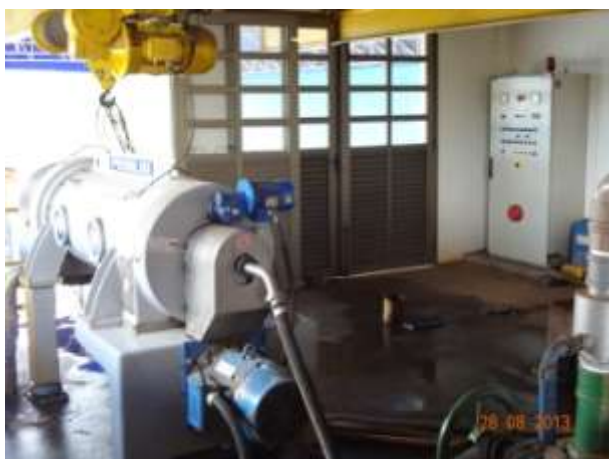
**Figura 99 - Centrífuga**

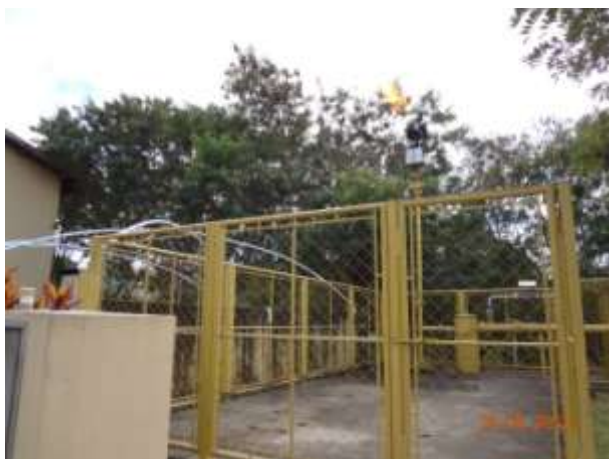
**Figura 101 - Queimador de gases "Flare"**

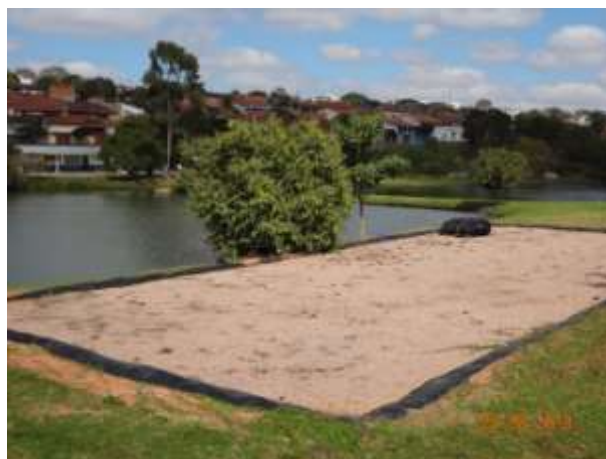
Existe plano de emergência para a inoperância das centrífugas, sendo que, nesta hipótese, existe espaço destinado para desidratação com o uso de *Bag*.

**Figura 104 - Local destinado ao tratamento do lodo por uso de "bag" (plano de contingência)**

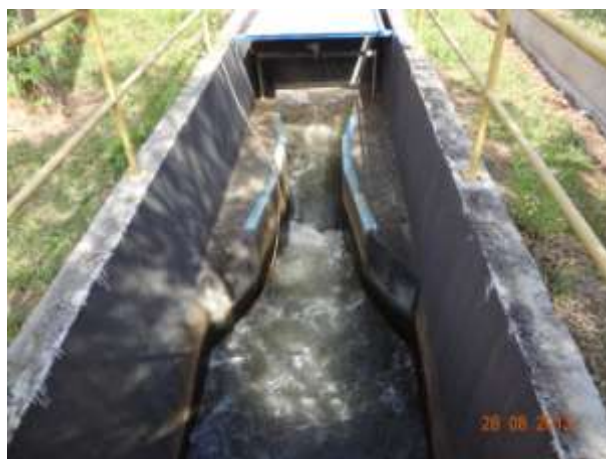
O efluente final é destinado ao Ribeirão Pinheiro, classificado como classe 3. Existe medidor de vazão na saída da estação com coletor automático de amostras.

**Figura 106 - Saída do efluente (com medidor ultrassônico)**
