# RELATÓRIO DE FISCALIZAÇÃO TÉCNICA DO SISTEMA DE ESGOTO DO MUNICÍPIO DE

### **SANTA MARIA DA SERRA**

PRESTADOR: PREFEITURA MUNICIPAL DE SANTA MARIA DA SERRA

Relatório R2 – Não Conformidades

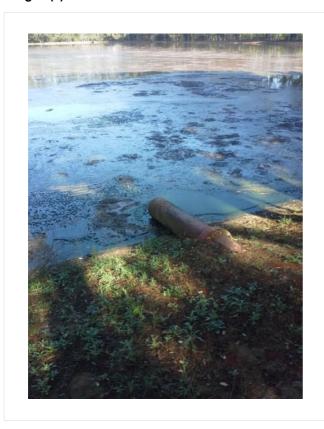
### Imagem(2):

**Descrição(2):** By-pass da entrada, que estava em operação na ocasião do Diagnóstico em 2013 devido a obstrução do gradeamento na entrada

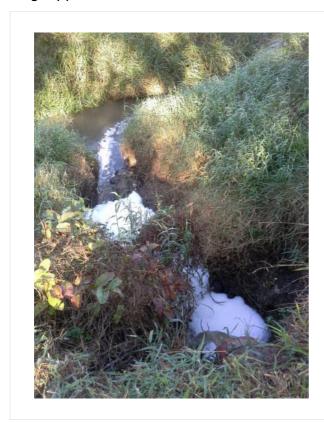
### Imagem(3):

Descrição(3): Lancamento do efluente final no Ribeirão Bonito

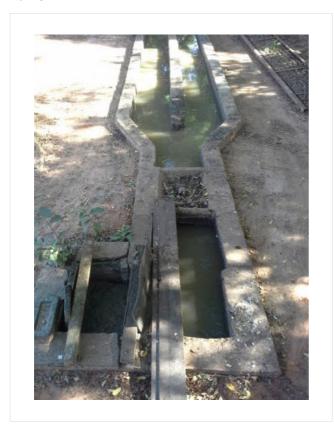
#### Item 8.7:

√ Ausência de equipamento de gradeamento grosseiro reserva (Art. 5.3 da NBR 12208/1992). Prazo: Em até 180 dias

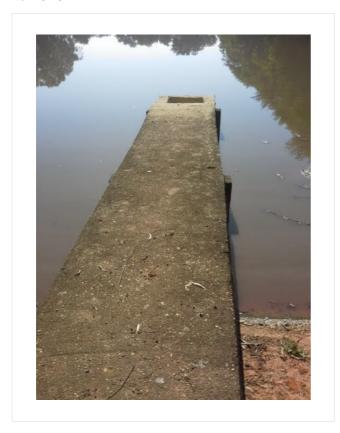
#### Item 8.15:

√ Existência de locais sem guarda-corpos ou escadas adequadas (Art. 5.21.1 da NBR 12216/1992). Prazo: Imediato
