**RELATÓRIO DE FISCALIZAÇÃO TÉCNICA DOS SISTEMAS DE ÁGUA E
ESGOTO DO MUNICÍPIO DE
VALINHOS**

PRESTADOR: DAEV – DEPARTAMENTO DE ÁGUA E ESGOTO DE VALINHOS

Relatório R2 – Não Conformidades

Americana, maio de 2014

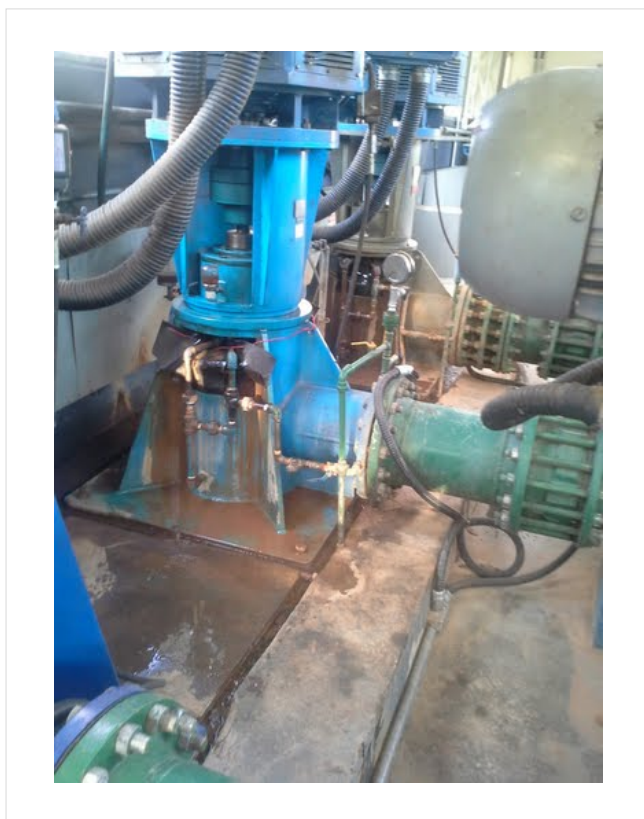
Item 3.9:

- ✓ Drenagem inadequada de água de lubrificação de gaxetas (Art. 5.5.2.1 da NBR 12214/1992). Prazo: Em até 180 dias

3.9	Drenagem inadequada de água de lubrificação de gaxetas	180 dias
Estação de Tratamento de Água – ETA 1	5.2	Ausência de CADRI para transporte do lodo (Obs.: Não há tratamento ou disposição final adequada do lodo na unidade)	180 dias

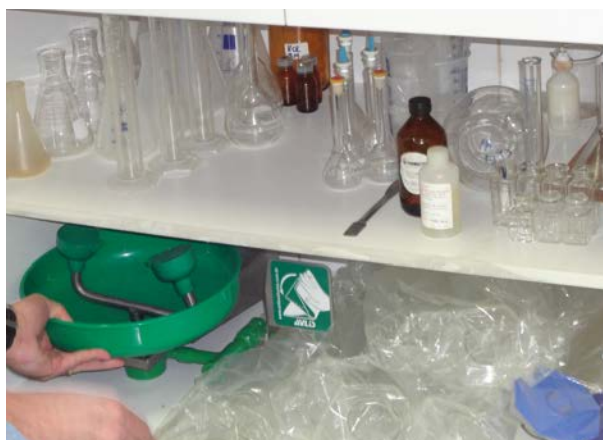
Item 5.3:

- ✓ Ausência de chuveiros de emergência no laboratório (Art. 5.21.4 da NBR 12216/1992 e Art. 5.18.3 da NBR 13035/1993). Prazo: Imediato
- Obs.: Existe o chuveiro, porém não se encontra instalado no local.

5.3	Ausência de chuveiros de emergência no laboratório	Imediato
	5.13	Existência de vazamentos aparentes	Imediato
Reservatório ETA 2	6.8	Inexistência de plano de limpeza e a desinfecção periódica e sua realização	180 dias

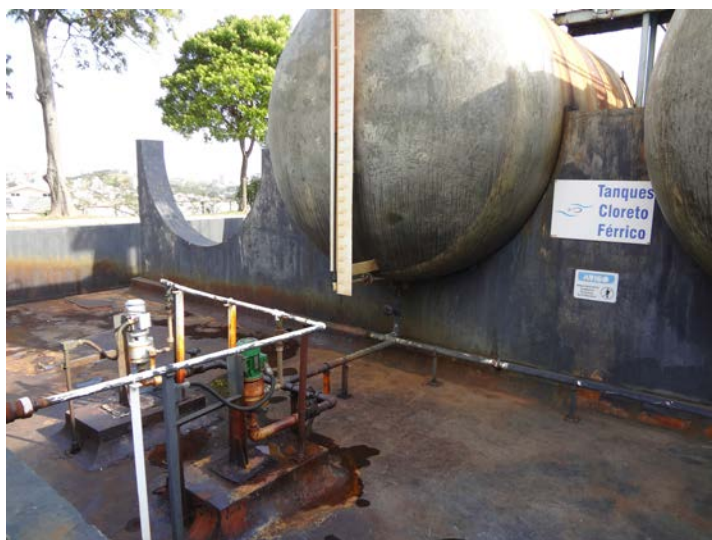
Item 5.13:

- ✓ Existência de vazamentos aparentes (Art. 2º da Lei Federal 11.445/2007). Prazo: Imediato
- Obs.: Vazamento no tanque de Cloreto Férrico devido a corrosão das tubulações.

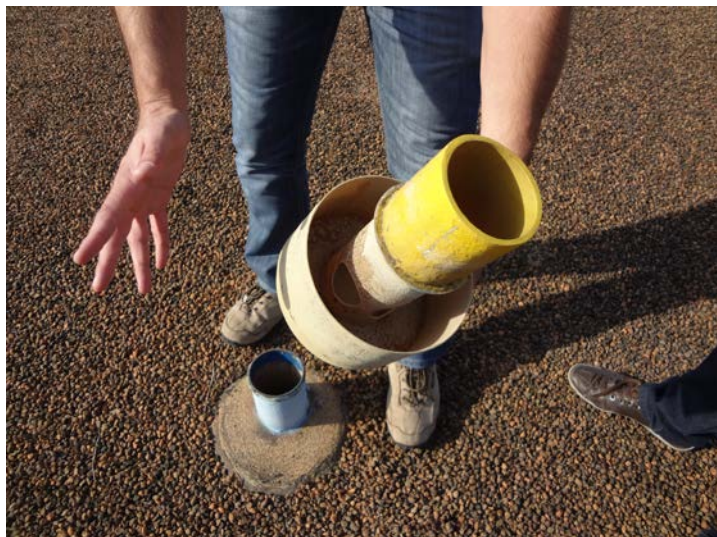
Item 6.9:

- ✓ Inexistência de telas de proteção contra entrada de insetos e pequenos animais nas tubulações de ventilação (Art. 5.14 da NBR 12217/1994). Prazo: Imediato. Obs.: Instalar tela nos orifícios.

6.9	Inexistência de telas de proteção contra entrada de insetos e pequenos animais nas tubulações de ventilação	Imediato
NÃO CONFORMIDADES – Sistema de Esgotamento Sanitário (SES)			
LOCAL	ITEM	DESCRIÇÃO	PRAZO
Estação de Tratamento de Esgoto – ETE Capuava	Nenhuma	-	-

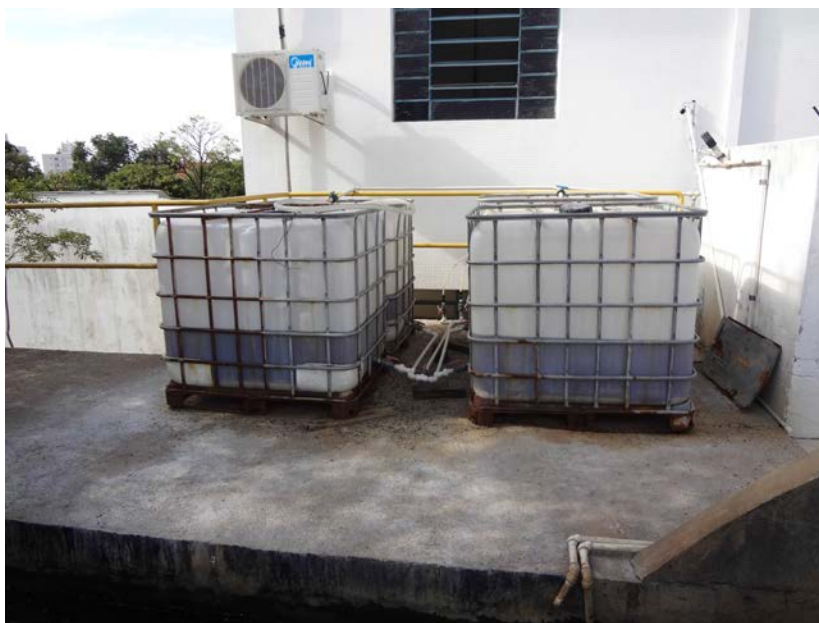
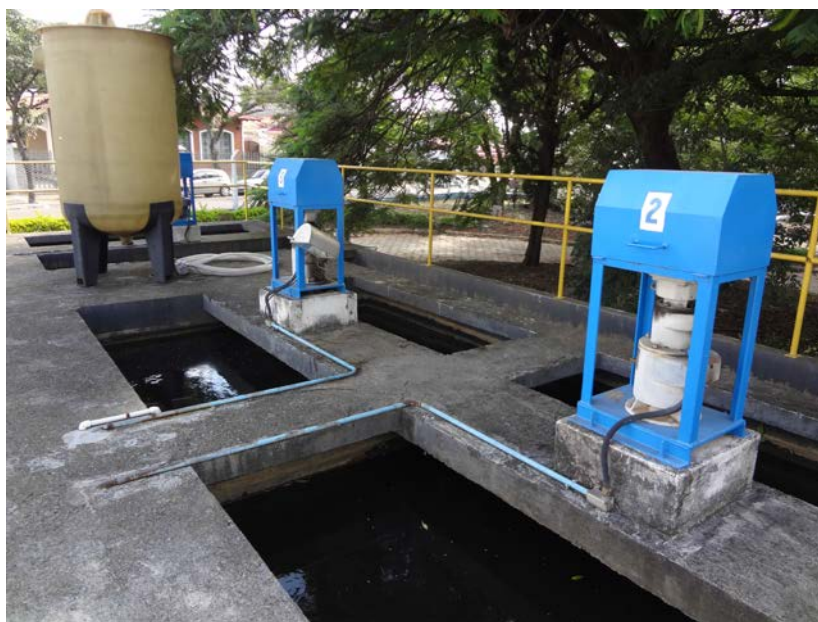
Item 5.11:

Estocagem inadequada de produtos químicos. Art. 5.15 da NBR 12216/1992 Prazo: Em até 180 dias

Obs.: Produtos químicos armazenados sem tanque de contenção.

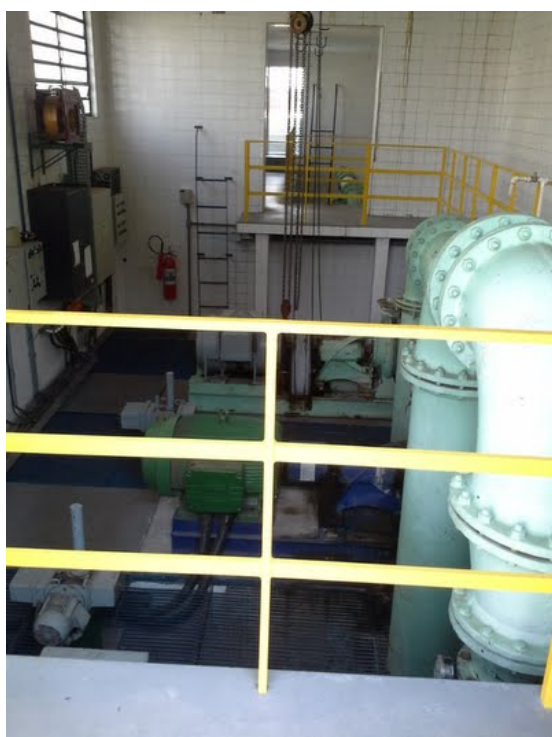
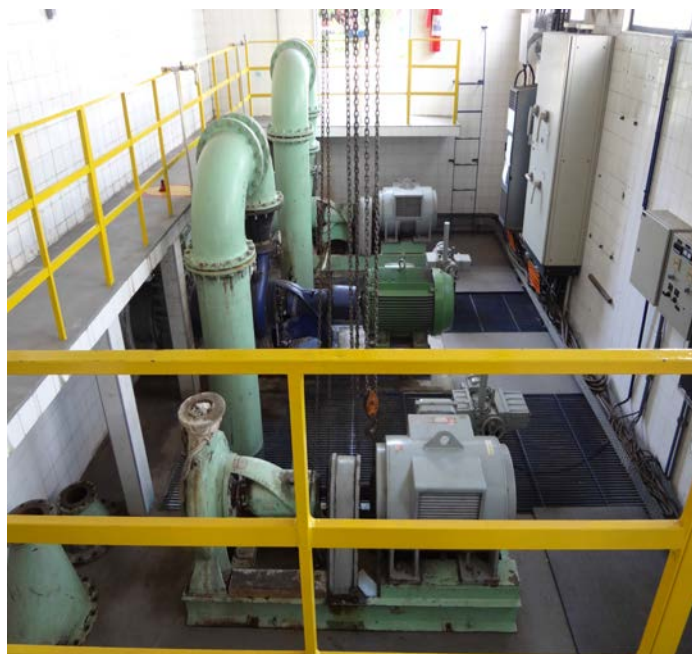
Item 4.2:

- ✓ Ausência de acesso para manutenção na Estação Elevatória (Art. 5.10 da 12214/1992). Prazo: Em até 180 dias

5.10	Escadas e guarda-corpos existentes em condições inadequadas	Imediato
Estação Elevatória de Água – EEA ETA 1	4.2	Ausência de acesso para manutenção na Estação Elevatória	180 dias
Reservatório ETA 1	6.8	Inexistência de plano de limpeza e a desinfecção periódica e sua realização	180 dias

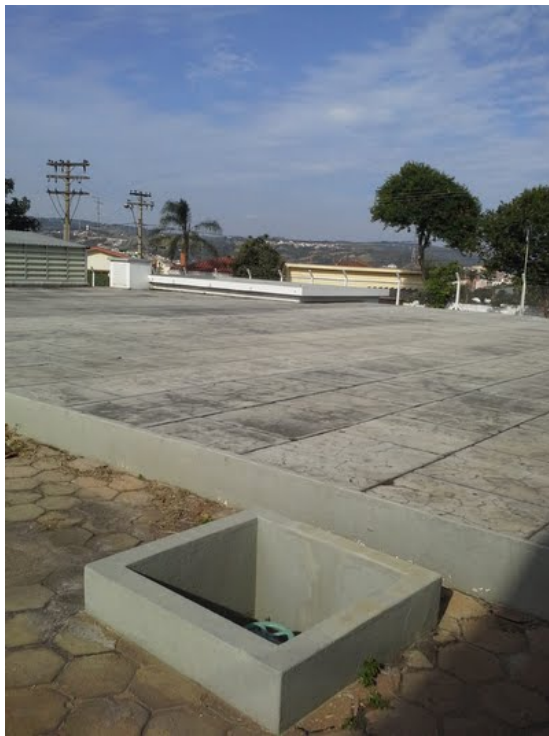
Item 6.13:

- ✓ Reservatório sem tubulação de ventilação (Art. 5.14 da NBR 12217/1994). Prazo: Em até 180 dias

Informações complementares: Tubo extravasor destina a água para a Estação Elevatória, onde já foram constatadas inundações decorrentes desse fato.

6.12	Reservatório sem tubo extravasor	180 dias
	6.13	Reservatório sem tubulação de ventilação	180 dias
Estação de Tratamento de Água ETA 2	5.2	Ausência de CADRI para transporte do lodo. (Obs.: A unidade não realizada tratamento ou disposição final adequada do lodo.)	180 dias
