**RELATÓRIO DE FISCALIZAÇÃO TÉCNICA DOS SISTEMAS DE ÁGUA E  
ESGOTO DO MUNICÍPIO DE  
VINHEDO**

**PRESTADOR: SANEBAVI – SANEAMENTO BÁSICO DE VINHEDO**

**Relatório R2 – Não Conformidades**

**Americana, julho de 2014**

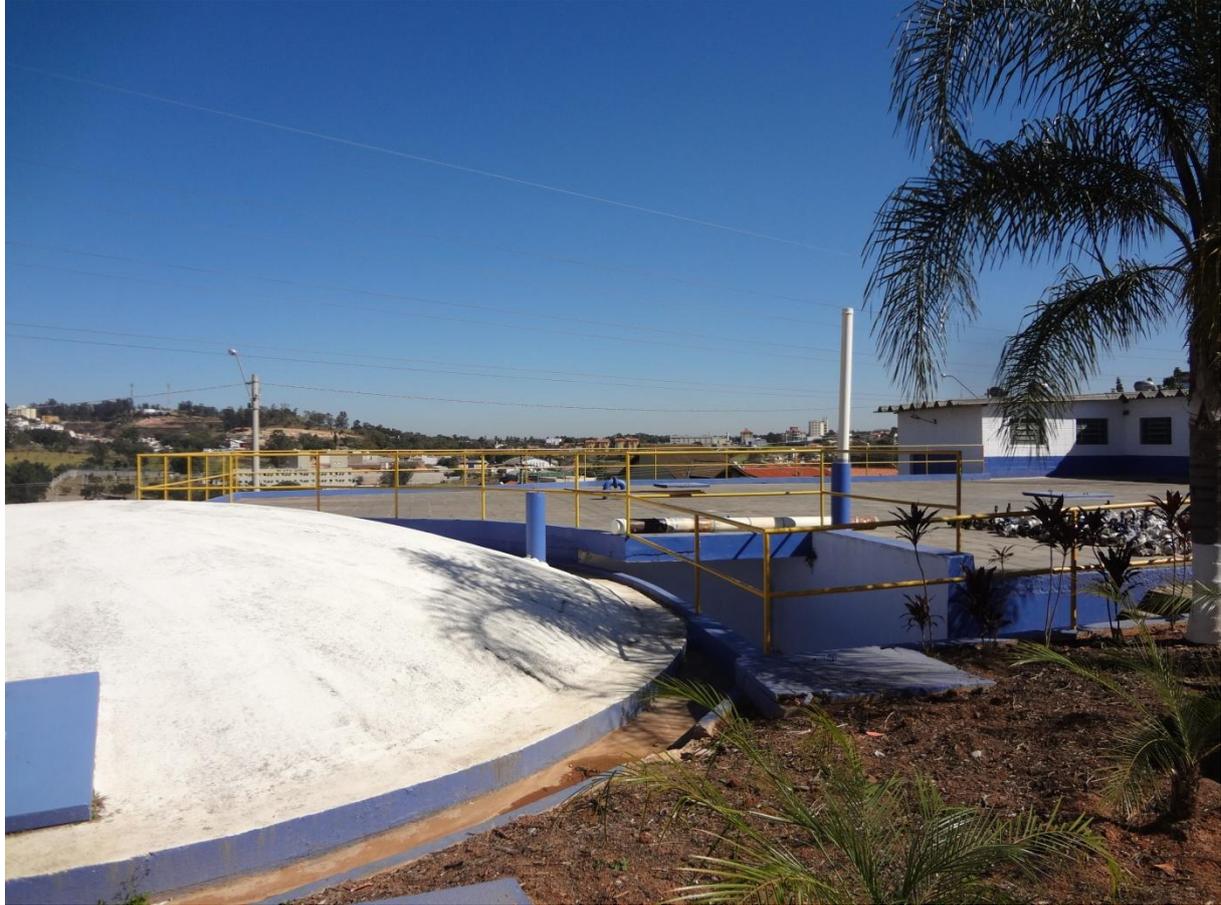
Figura 06 - Reservatório junto a ETA I

| <b>NÃO CONFORMIDADES – Sistema de Abastecimento de Água (SAA)</b> | | | |
|---|---|---|---|
| <b>Reservatório Estação de Tratamento de Água 1</b> | 6.13 | Reservatório sem tubulação de ventilação | Em até 180 dias |

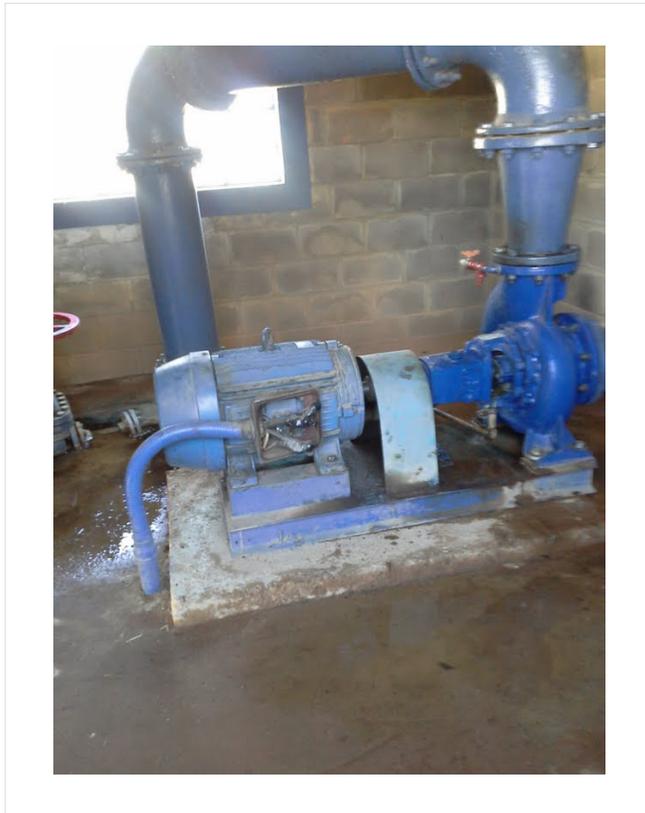
**Item 3.3:**

- ✓ Ausência de conjunto moto-bomba reserva (Art. 5.3.2 da NBR 12214/1992). Prazo: Em até 180 dias

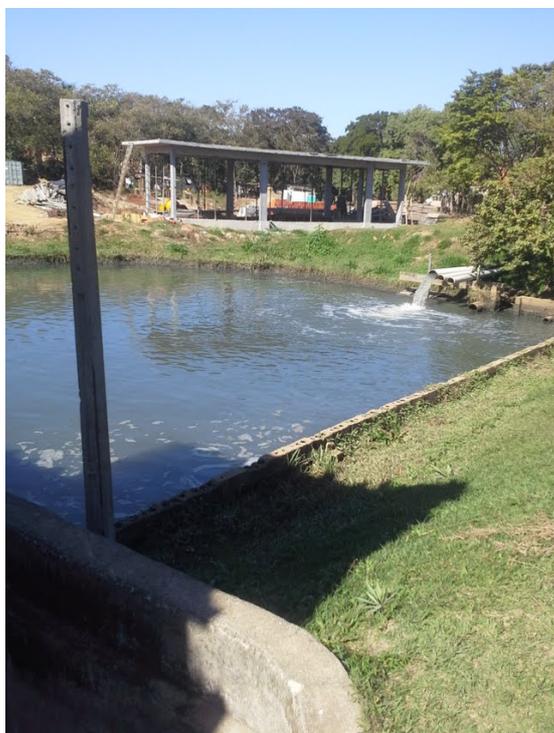
**Imagem(1):**

**Descrição(1):** Tanque são Joaquim

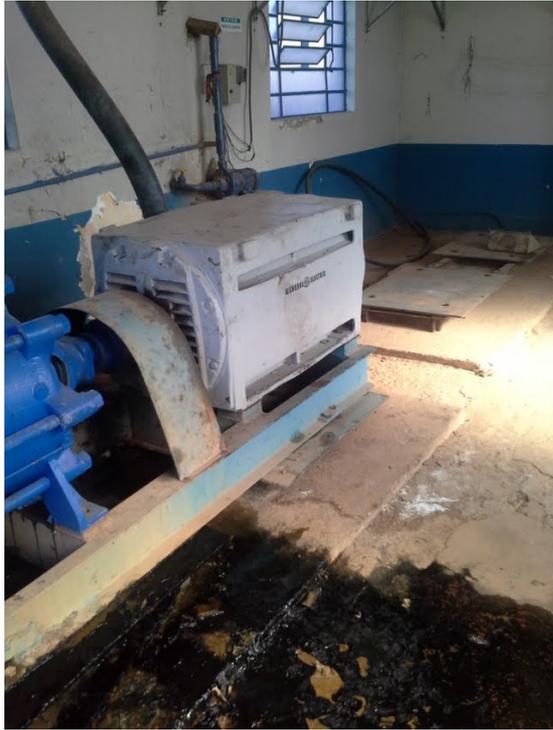
**Item 4.3:**

- ✓ Ausência de conjunto moto-bomba reserva (Art. 5.3.2 da NBR 12214/1992). Prazo: Em até 180 dias

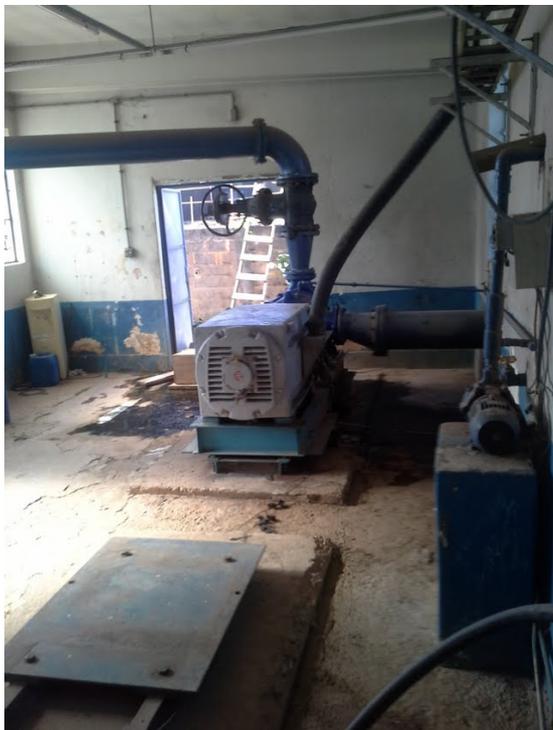
**Item 4.4:**

- ✓ Ausência de extintor de incêndio (Art. 10.9 da NR 10 e Art. 23.1 da NR 23). Prazo: Imediato

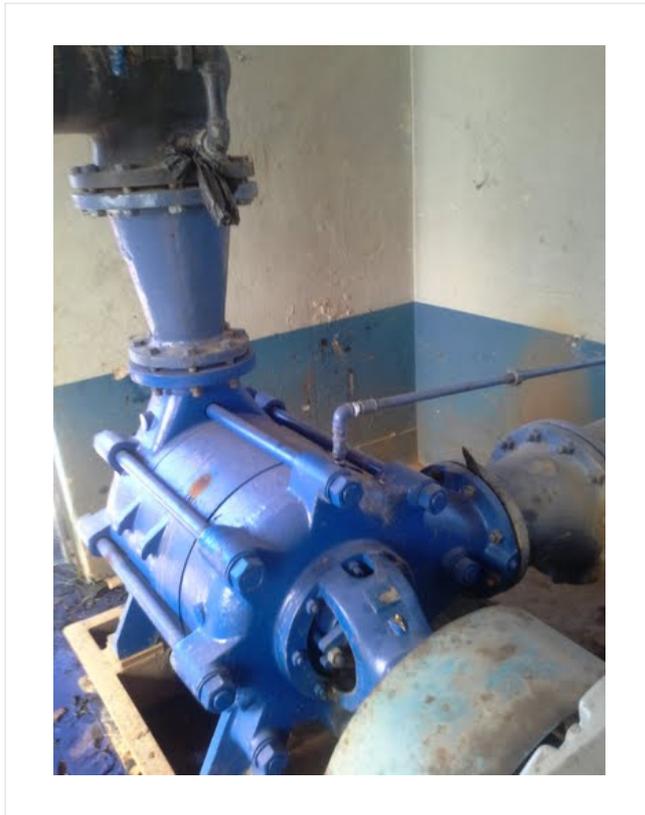
**Item 4.6:**

- ✓ Ausência ou não funcionamento de manômetro individual nos conjuntos de recalque (Art. 5.8.4 da NBR 12214/1992). Prazo: Em até 180 dias

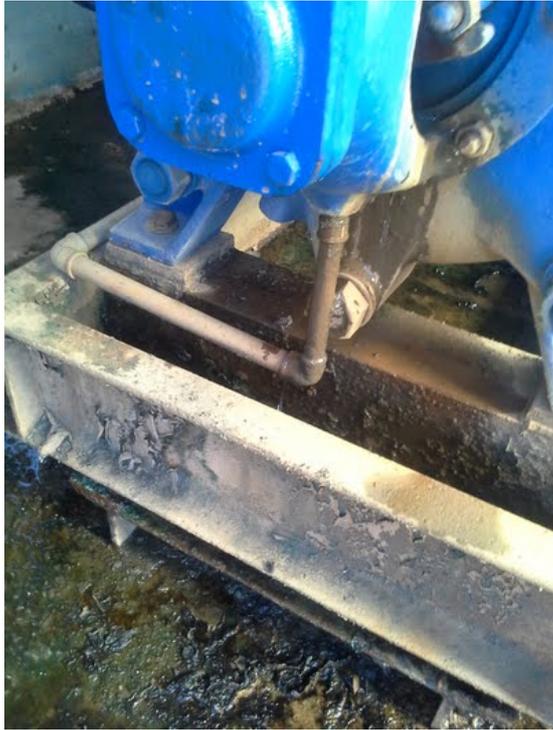
**Item 4.7:**

- ✓ Drenagem inadequada de água de lubrificação de gaxetas (Art. 5.5.2.1 da NBR 12214/1992). Prazo: Em até 180 dias

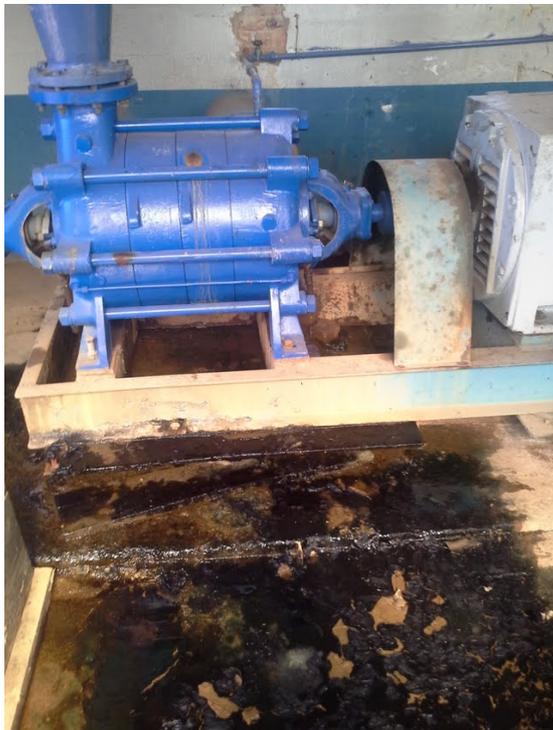
**Item 4.8:**

- ✓ Existência de vazamentos aparentes (Art. 2º da Lei Federal 11.445/2007). Prazo: Imediato

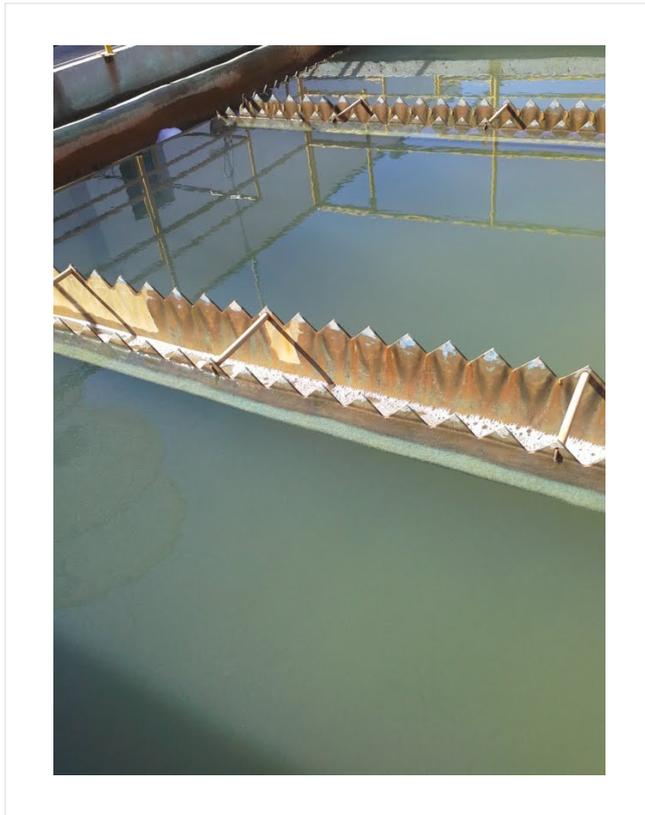
**Item 5.18:**

- ✓ Vertedores de água decantada aparentemente desnivelados (Art. 5.10.8 da NBR 12216/1992). Prazo: Em até 180 dias

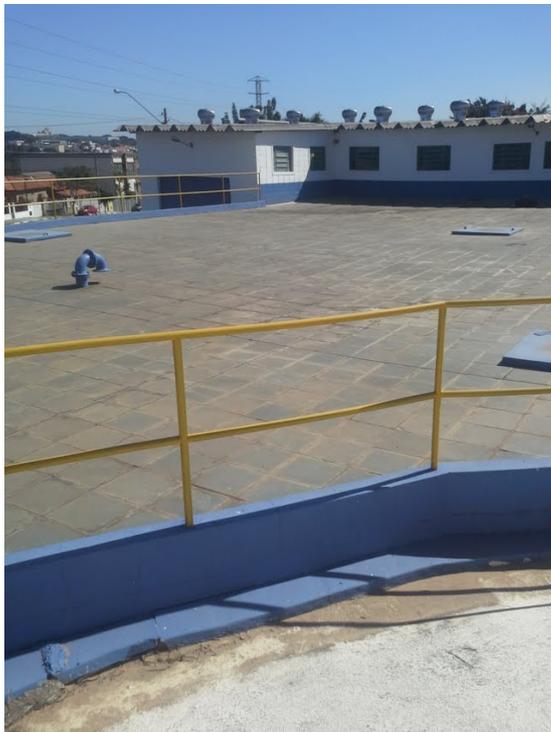
**Item 6.12:**

- ✓ Reservatório sem tubo extravasor (Art. 5.10 da NBR 12217/1994). Prazo: Em até 180 dias

**Informações complementares:** Reservatório junto a eta1. Possui apenas um tubo extravasor (avaliar se é suficiente).

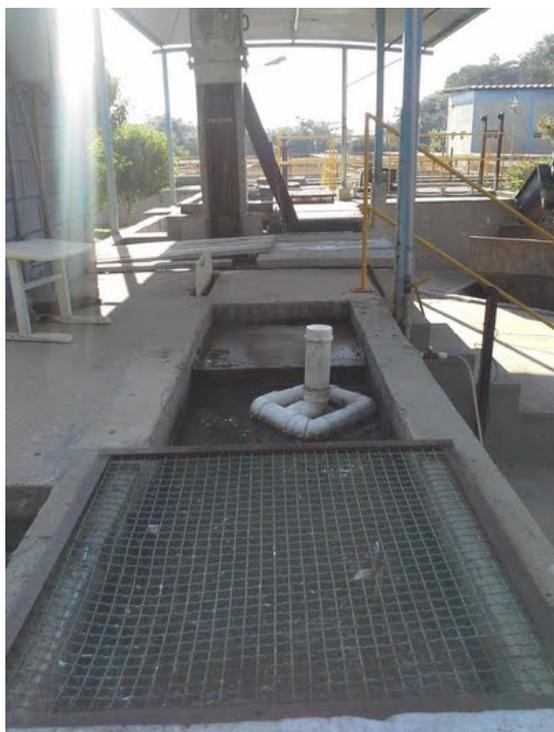
**Item 8.15:**

- ✓ Existência de locais sem guarda-corpos ou escadas adequadas (Art. 5.21.1 da NBR 12216/1992). Prazo: Imediato
