**RELATÓRIO DE VISITA TÉCNICA DOS SISTEMAS DE ÁGUA E ESGOTO DO  
MUNICÍPIO DE  
JUMIRIM**

**PRESTADOR: SAE - PREFEITURA**

**Relatório de Visita RV4**

**Americana, março de 2020**

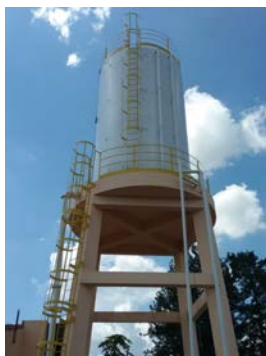
### Imagem(1)

Este é o novo Reservatório Baggio metálico que substituiu o anterior e a base em concreto armado continua a mesma, somente foi reformada e todos os equipamentos exigíveis para um Reservatório de água tratada foram implementados conforme Resolução ARES nº48/2014

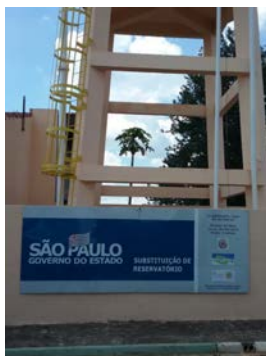
### Imagem(2)

Obra do novo Reservatório foi financiada pelo FEHIDRO, deliberado pelo Comitê de Bacias Hidrográficas SMT

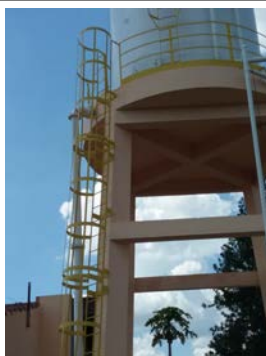
### Imagem(3)

Detalhes da escada de acesso a cobertura com guarda-corpos instalados e corrimões na plataforma da base do Reserv.

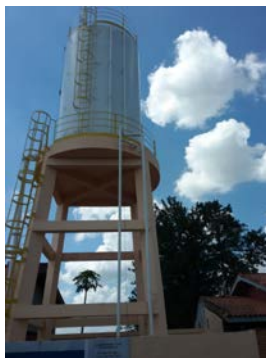
**Imagem(4)**

Vista geral do novo Reservatório instalado em substituição ao antigo

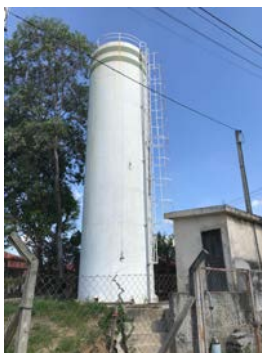
### Imagem(1)

Reservatório Vilaggio Verde - Não Operando

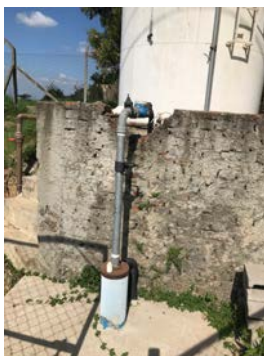
### Imagem(1)

Cavalete do Poço Vilaggio Verde que alimenta o Reservatório apoiado ao lado de mesmo nome, ambos não operando.

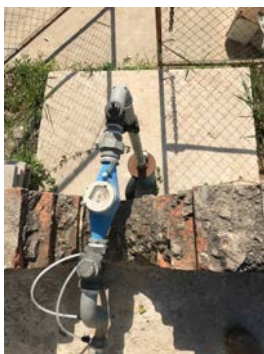
### Imagem(2)

Poço Vilaggio Verde

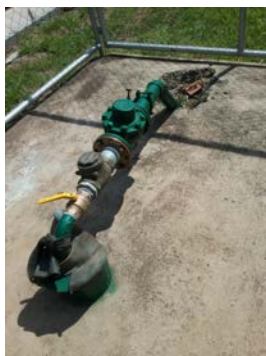
### Imagem(1)

Cavalete na tubulação de saída da boca do poço tubular profundo com todos equipamentos exigíveis pela Portaria de Outorgas

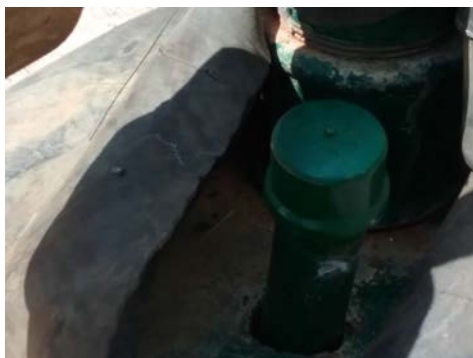
### Imagem(2)

Detalhe do tubo de medição do nível estático e dinâmico da água do poço conforme regularização de não-conformidades

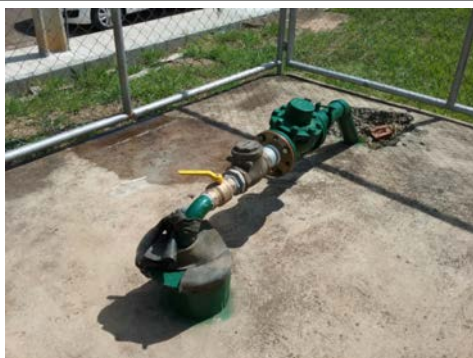
### Imagem(3)

Vista geral do poço com área concretada no entorno da boca do poço e cercamento com alambrado

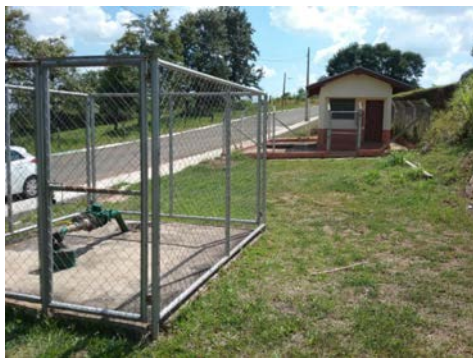
**Imagem(4)**

Vista do poço cercado e ao fundo a casa de química com as dosadoras de cloro e fluor na tubulação de recalque até o reservatório Campo e local onde abriga também os painéis elétricos de comando do conjunto motobomba do poço

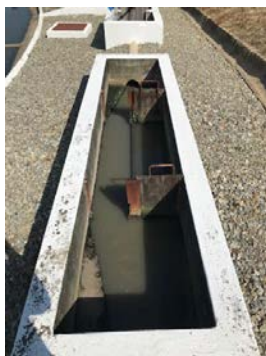
### Imagem(1)

Entrada (tratamento preliminar Gradeamento e Desarenadores) do Esgoto Bruto na ETE Ipiranga (2 lagoas de tratamento - 1 Anaeróbia seguida de 1 Facultativa)

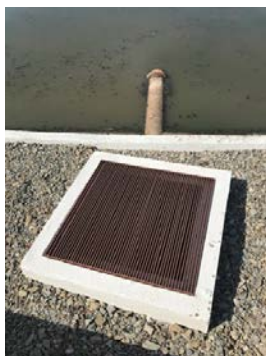
### Imagem(2)

Caixa de inspeção com tubulação de entrada do esgoto bruto após o tratamento preliminar na Lagoa Anaeróbia

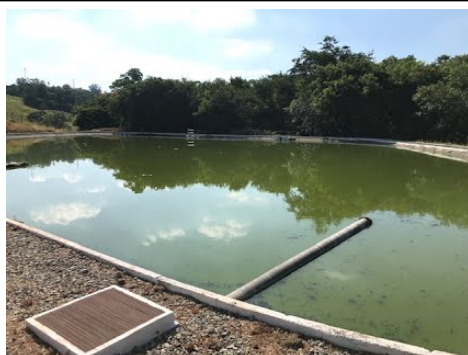
### Imagem(3)

Vista geral da primeira lagoa de tratamento anaeróbia

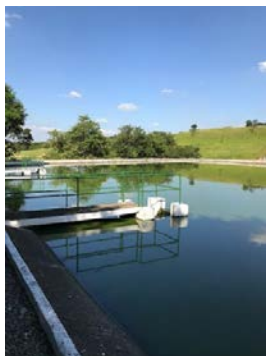
**Imagem(4)**

Vista geral da segunda lagoa de tratamento facultativa

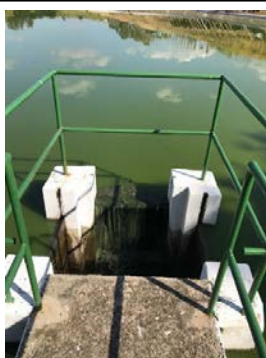
**Imagem(5)**

Um dos três vertedouros de saída da lagoa facultativa para o lançamento em corpo hídrico que ainda passa por uma escada de dissipação de energia hidráulica e funciona como um aerador antes de ser lançado em corpo hídrico.

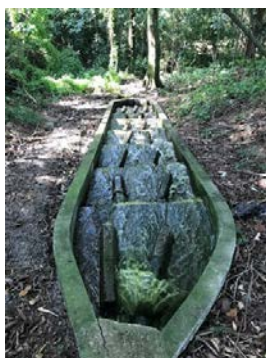
**Imagem(6)**

Escada de dissipação de energia hidráulica que também funciona como um aerador antes do lançamento do efluente tratado em corpo hídrico.

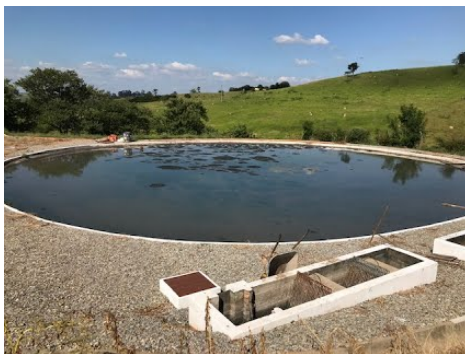
**Imagem(7)**

Vista geral da ETE Ipiranga
