**RELATÓRIO DE FISCALIZAÇÃO TÉCNICA DOS SISTEMAS DE ÁGUA  
DO MUNICÍPIO DE  
Louveira**

**PRESTADOR: SAE – SECRETARIA DE ÁGUA E ESGOTO DE LOUVEIRA**

**Relatório R4 – Não Conformidades**

**Americana, outubro de 2015**

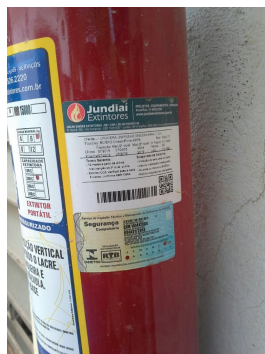
**Instalação do extintor de incêndio**

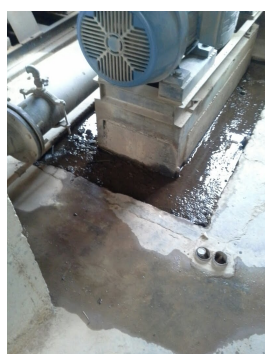
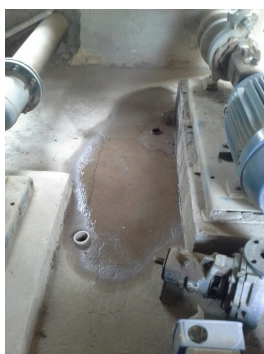
**Item 3.1:** A área não está devidamente cercada (Art. 2º da Lei Federal 11.445/2007). Prazo: 180 dias

**Item 3.5:** Ausência de identificação da área (Art. 2º da Lei Federal 11.445/2007). Em até 180 dias.

**Item 3.10:** Existência de vazamentos aparentes (Art. 2º da Lei Federal 11.445/2007). Prazo: Imediato

**Informações complementares:** segundo o prestador, a área será cercada em breve.

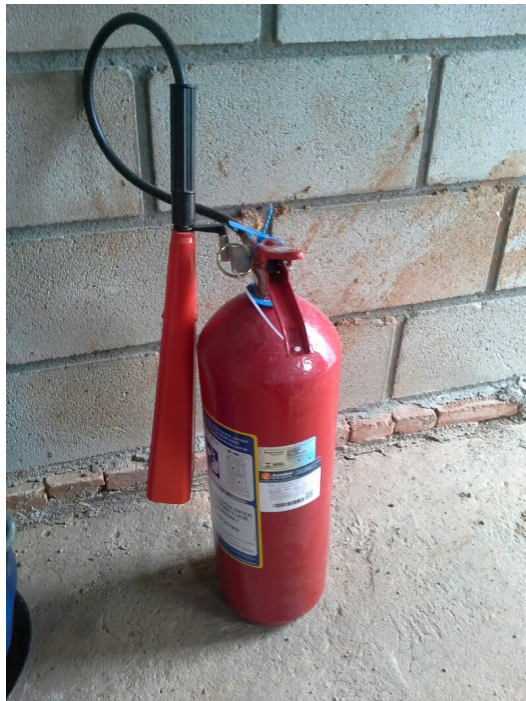
Instalação do extintor de incêndio

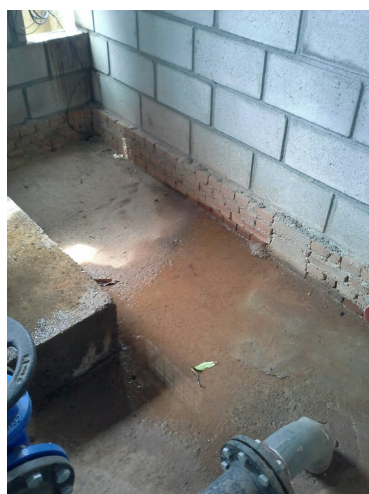
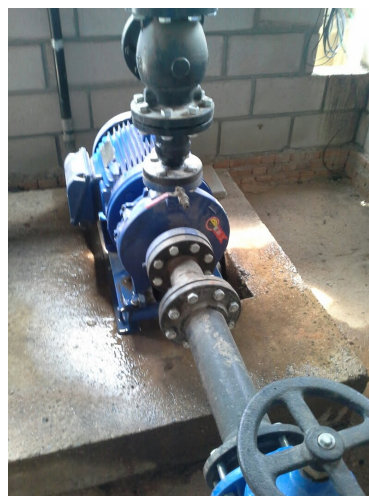
**Item 4.8:** Existência de vazamentos aparentes (Art. 2º da Lei Federal 11.445/2007). Prazo: Imediato

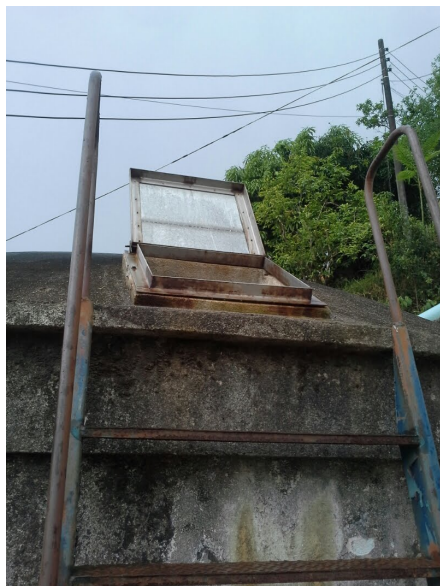
**Tampa de inspeção do reservatório em boas condições**

Não foram detectadas não conformidades, contudo trata-se de um reservatório bastante antigo.

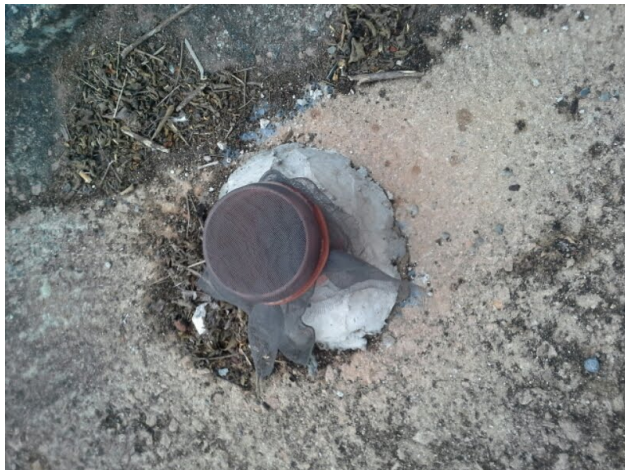
**Tubulação de ventilação com instalação de tela de proteção**

Não foram detectadas não conformidades, contudo trata-se de um reservatório bastante antigo.

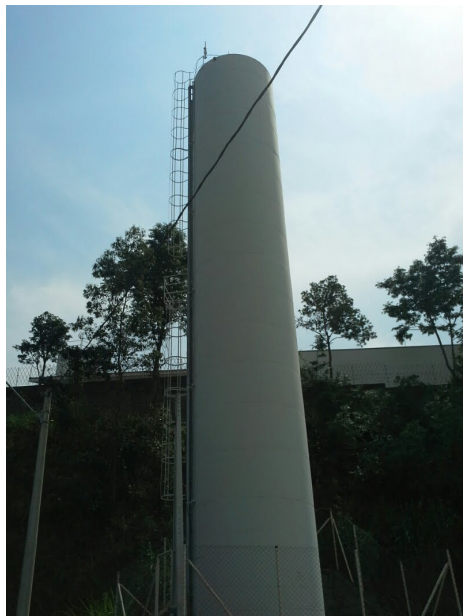
**Aspecto geral do reservatório Quinta das Videiras**

**Item 6.7:** Inexistência de pára-raios (Art. 5.16.7 da NBR 12217/1994). Prazo: Em até 180 dias

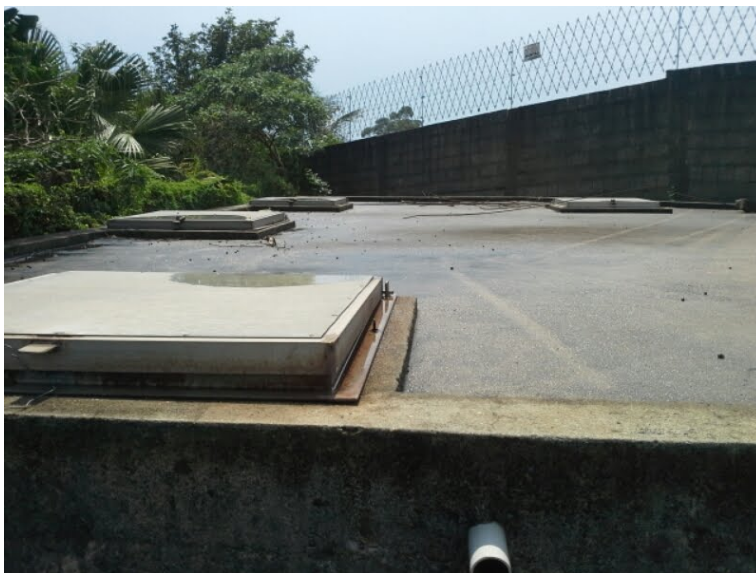
Aspecto geral do reservatório Delle Stelle (apoiado).

Não foi encontrada nenhuma não conformidade no reservatório em questão, sendo este o único reservatório do local inspecionado.

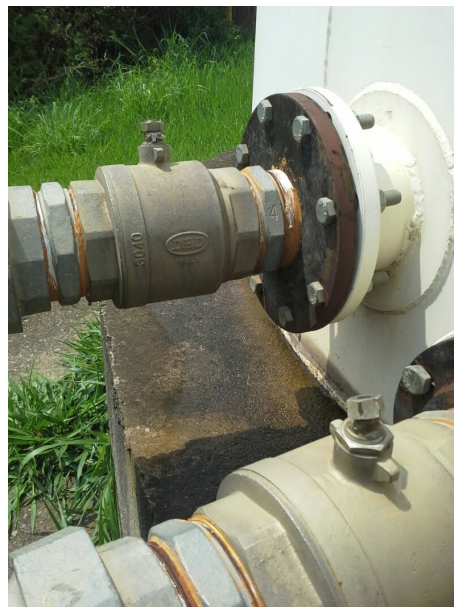
**Item 6.3:** Existência de vazamentos aparentes nas instalações (Art. 2º da Lei Federal 11.445/2007). Prazo: Imediato

**Item 6.7:** Inexistência de pára-raios (Art. 5.16.7 da NBR 12217/1994). Prazo: Em até 180 dias
