**RELATÓRIO DE FISCALIZAÇÃO TÉCNICA DOS SISTEMAS DE ÁGUA DO  
MUNICÍPIO DE  
MONTE ALEGRE DO SUL**

**PRESTADOR: Prefeitura Municipal de Monte Alegre do Sul**

**Relatório R6 – Continuação do Diagnóstico e Não Conformidades**

**Americana, abril de 2018**

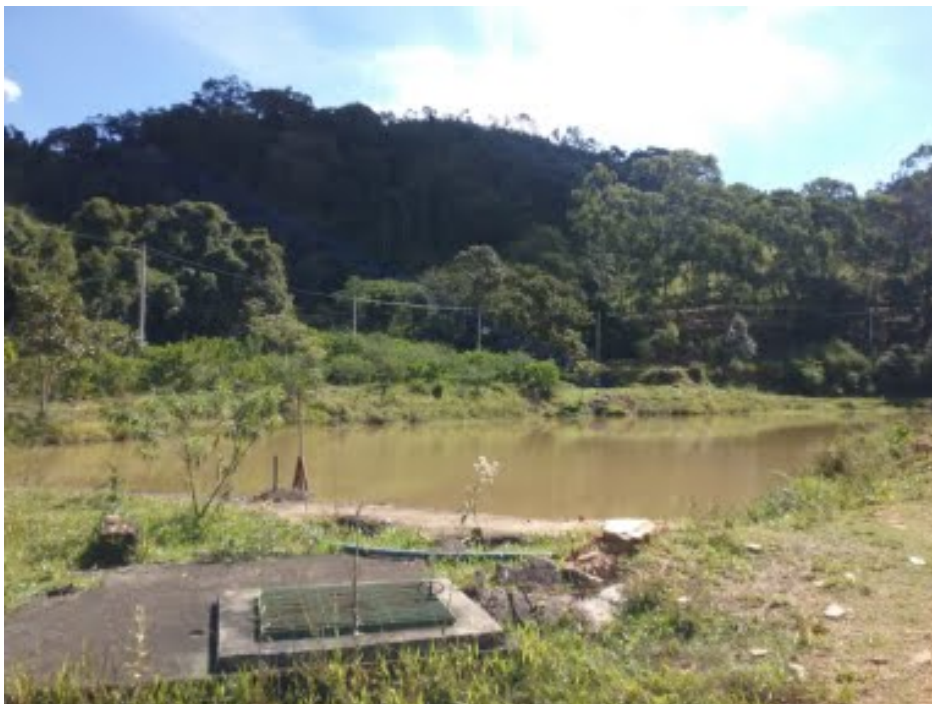
**Imagem(1)**

**Descrição(1):** Aspecto geral da Captação e pré-filtro.

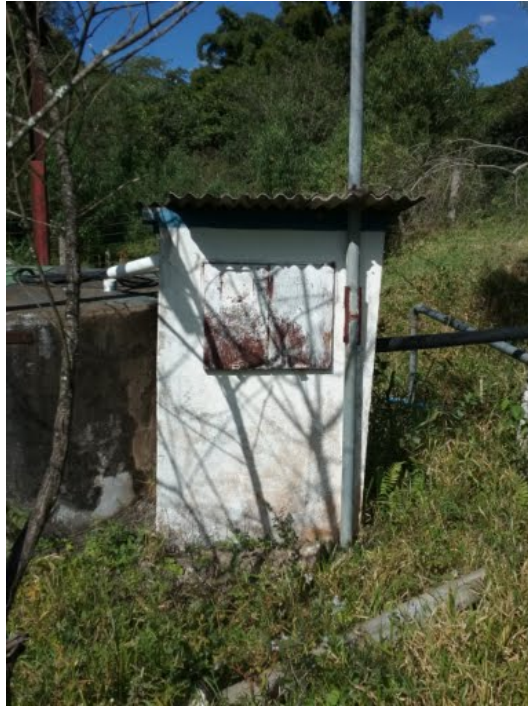
**Imagem(2)**

**Descrição(2):** Painel elétrico desativado (o painel ativo encontra-se na ETA).

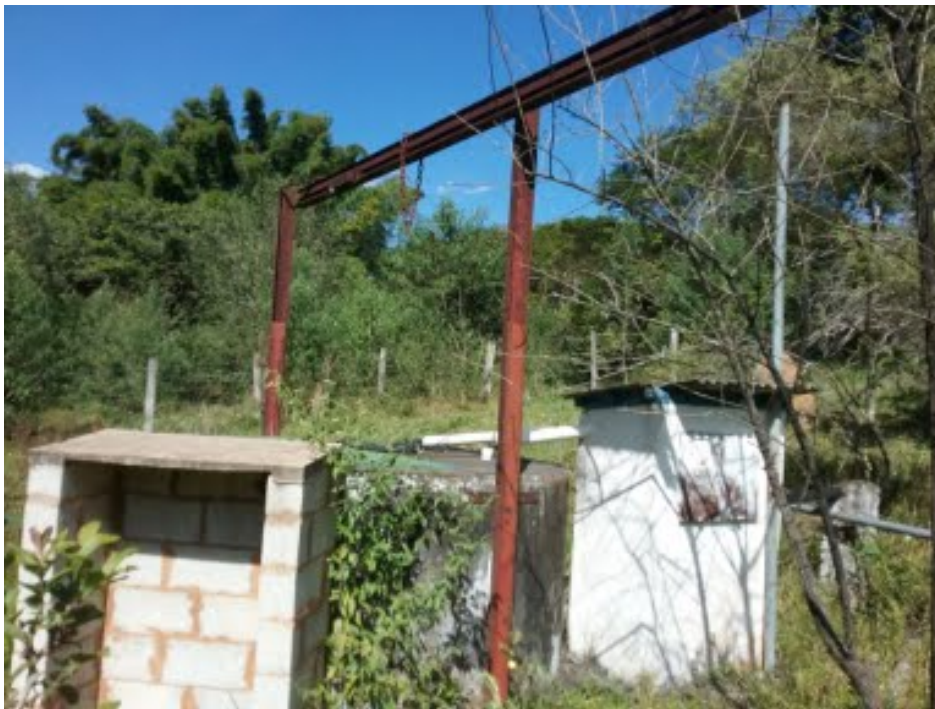
**Imagem(3)**

**Descrição(3):** Conjunto motobomba (ao fundo), painel elétrico desativado (à direita) e estrutura que receberia o novo painel (à esquerda), mas que foi instalado e funciona na ETA.

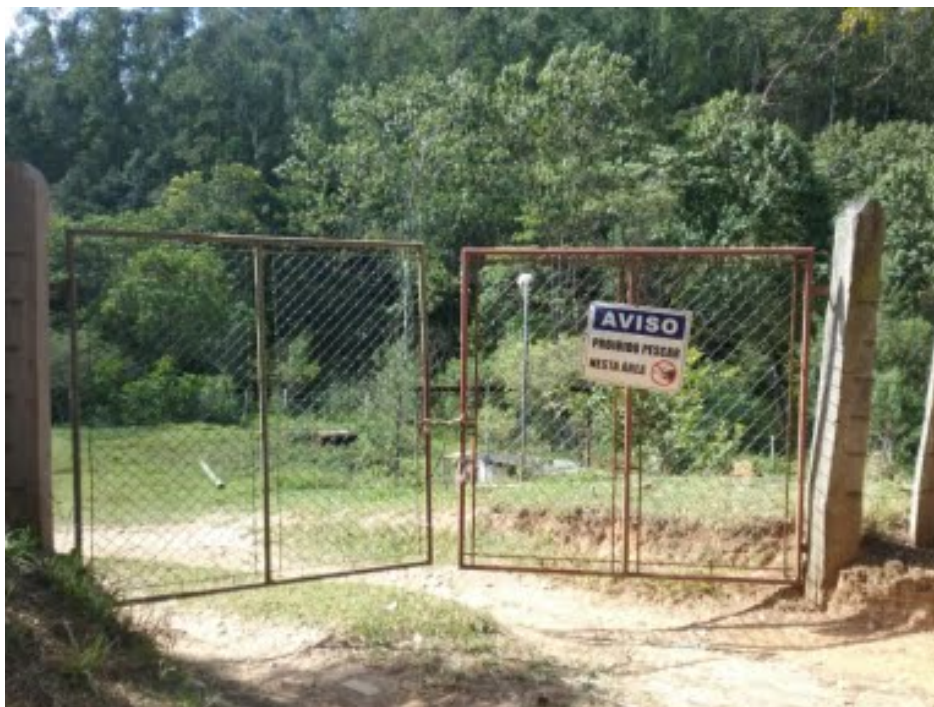
**Item 3.5:** Ausência de identificação da área (Art. 2º da Lei Federal 11.445/2007). Prazo: Em até 180 dias  
**Item 3.5**

**Informações complementares:** Recomenda-se manter sempre o portão trancado.

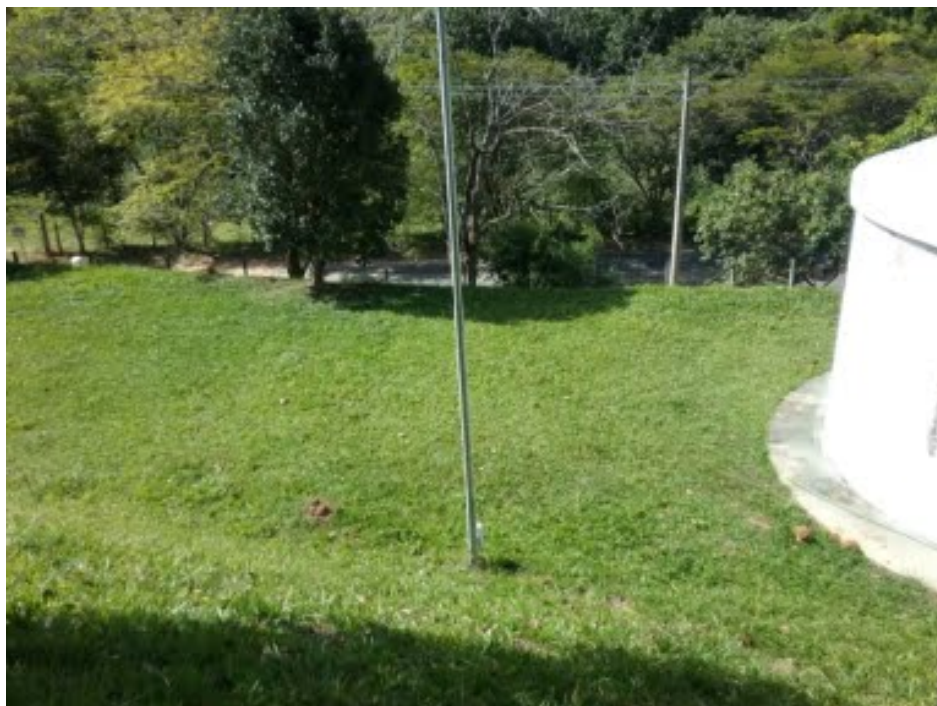
**Imagem(1)**

**Descrição(1):** Área onde será construído o leito de secagem de lodos, ao lado do reservatório

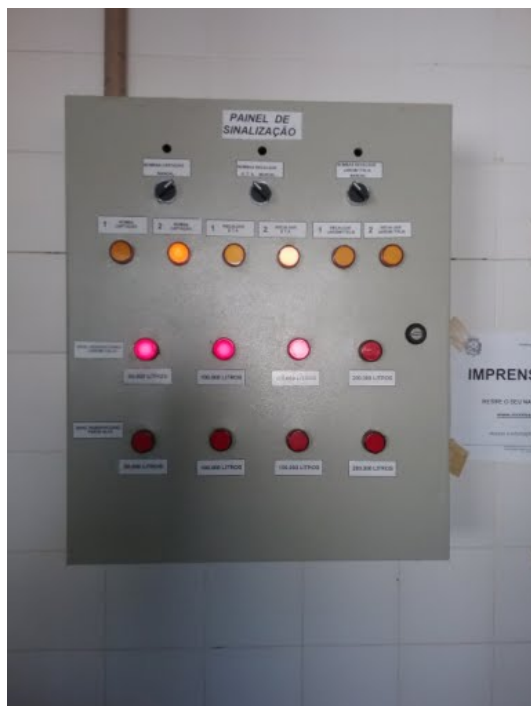
**Imagem(2)**

**Descrição(2):** Painel elétrico (inclusive para a captação)

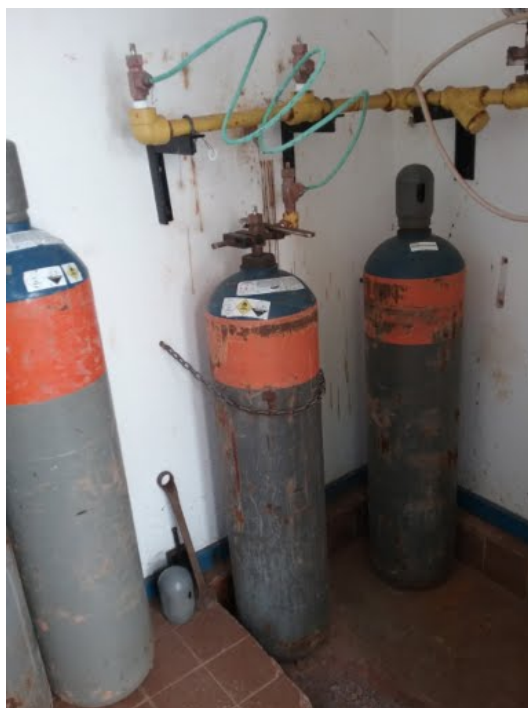
**Imagem(3)**

**Descrição(3):** Cilindros de cloro armazenados (à esquerda) e em uso (à direita). Há um desnível que dificulta a troca dos cilindros, que é realizada manualmente.

Recomenda-se a adequação ds instalações de armazenamento e operação do gás cloro, inclusive por meio de eliminação do desnível;

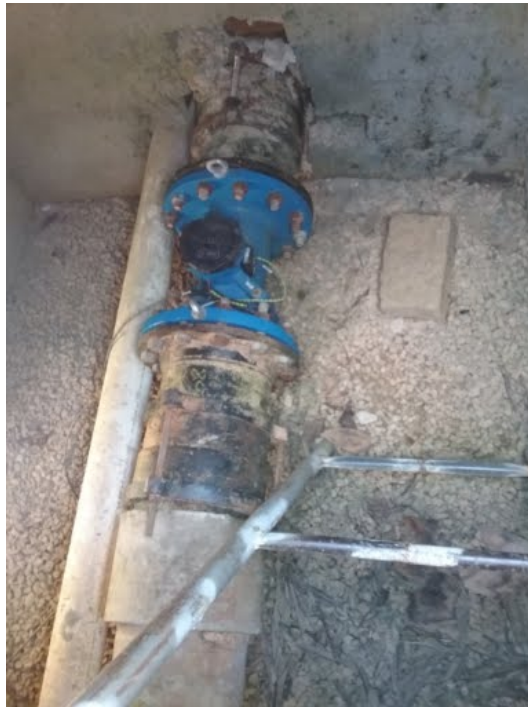
**Imagem(4)**

**Descrição(4):** Macromedidor de entrada

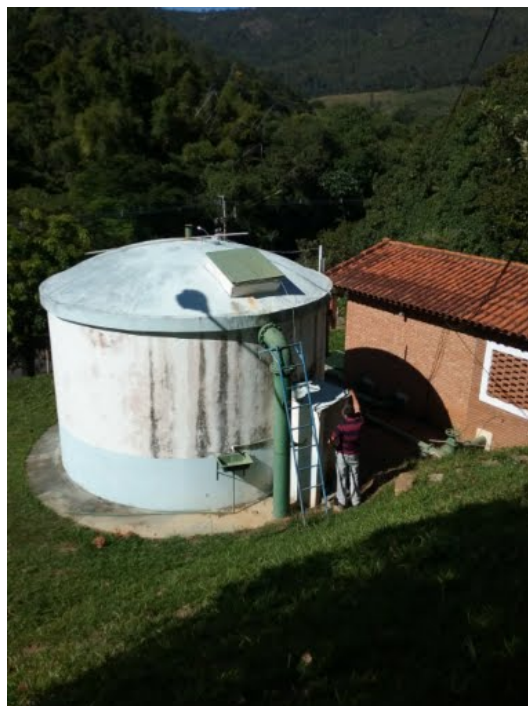
**Imagem(5)**

**Descrição(5):** Faltam guarda-corpos no reservatório

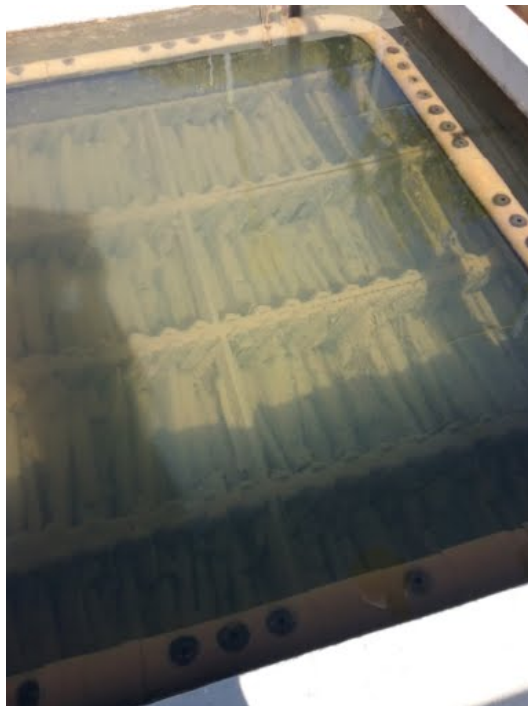
**Imagem(6)**

**Descrição(6):** Sistema de decantação por lonas

Recomenda-se a reestruturação urgente dos sistemas de decantação e filtração da ETA.

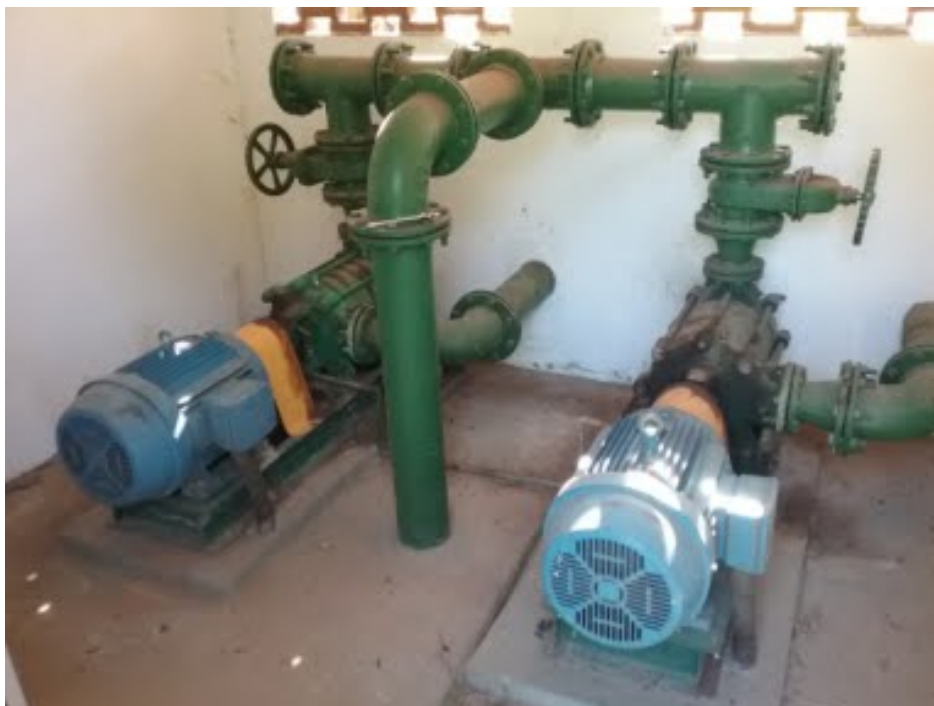
**Imagem(7)**

**Descrição(7):** Conjuntos motobombas que recalcam para o bairro Ponte Preta e, futuramente, para Orypaba

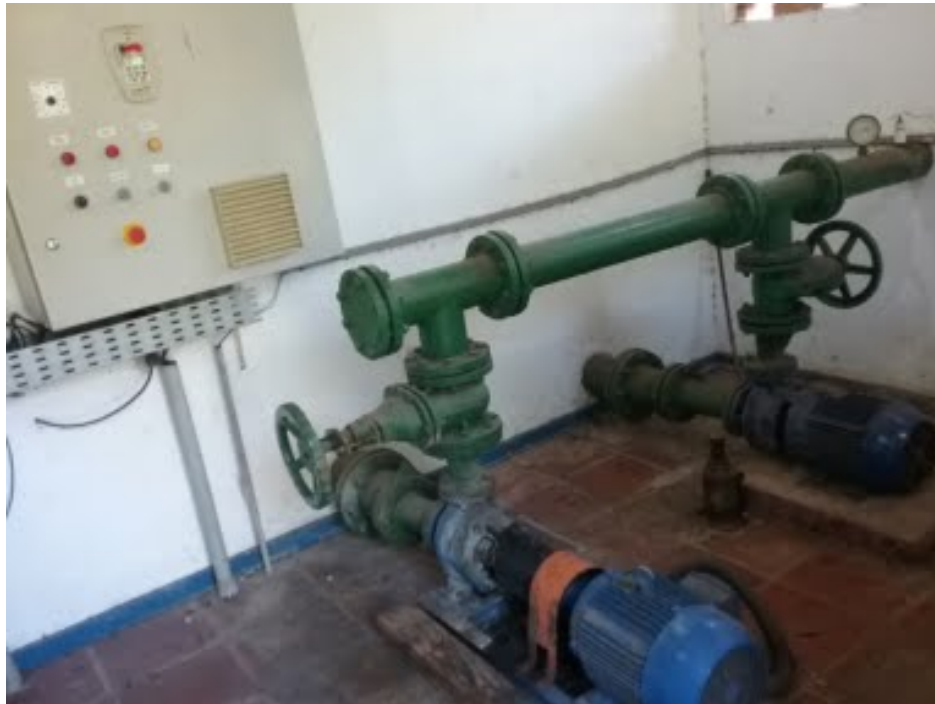
Imagem(8)

Descrição(8): Conjuntos motobombas de recalque para o Sistema Caixa Alta

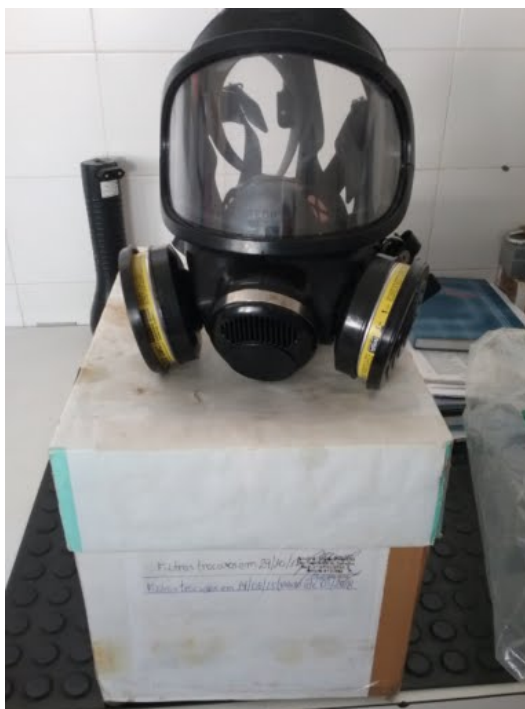
**Item 5.8**

**Item 5.8:** Ausência de treinamento e kits de emergência adequados, se utilizado Cloro gás (NR 15). Prazo: Imediato

Havia kit de emergência para cloro gás, mas encontrava-se vencido.

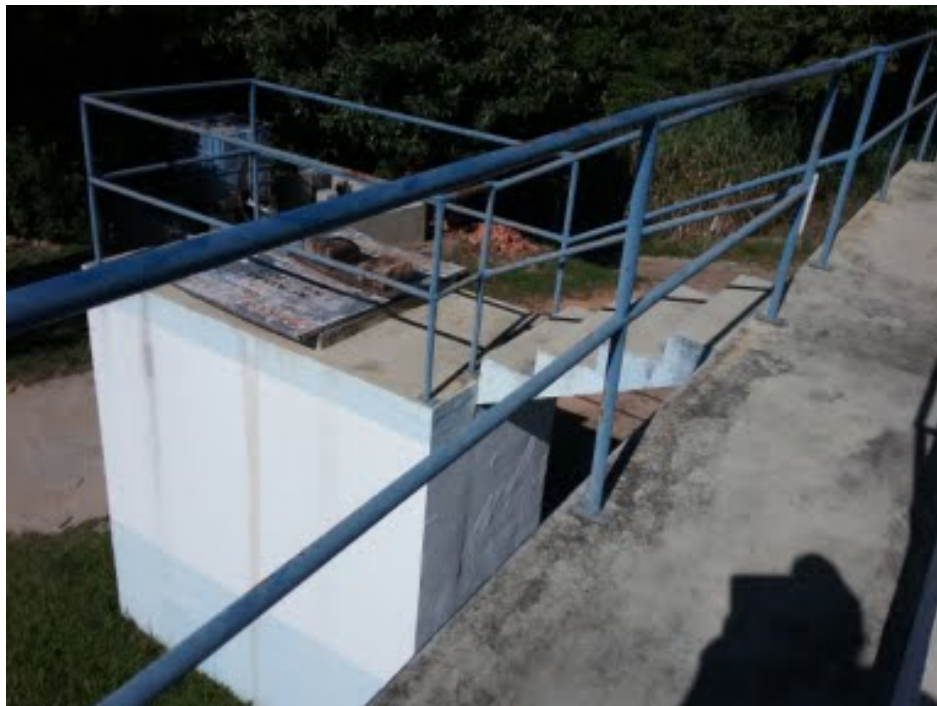
**Item 5.10**

**Item 5.10:** Escadas e guarda-corpos existentes em condições inadequadas (Art. 5.21.1 da NBR 12216/1992). Prazo: Imediato

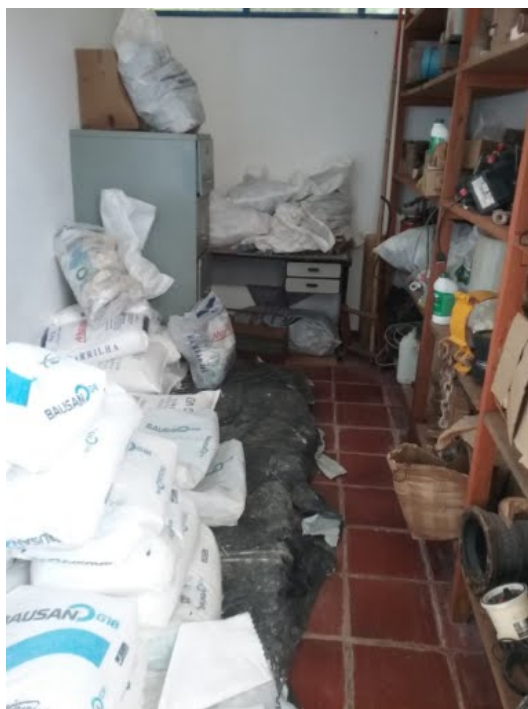
**Item 5.11**

**Item 5.11:** Estocagem inadequada de produtos químicos (Art. 5.15 da NBR 12216/1992). Prazo: Em até 180 dias
